# Estimativa da degradação de fachadas com revestimento cerâmico: estudo de caso de edifícios de Brasília

## *(Estimate of the facades degradation with ceramic cladding: study of Brasilia buildings)*

*E. Bauer, E. K. Castro, M. N. B. Silva*

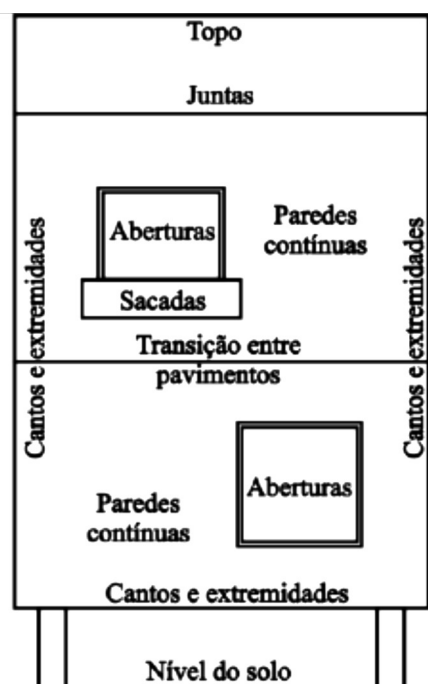
Figura 2: Representação esquemática das regiões de análise na fachada (adaptado [26]).

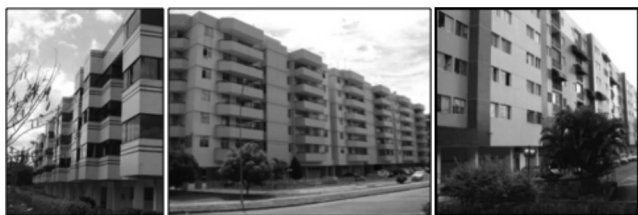
Figura 3: Fachadas de edifícios com idades até 10 anos.  
[Figure 3: Buildings facades aged 10 years.]

As Figs. 3 e 4 apresentam exemplos de amostras de fachadas dos edifícios analisados. As fachadas de edifícios de Brasília apresentam tipologias semelhantes, possuindo, em geral, 6 andares e pilotis com fachadas revestidas parcial ou totalmente com elementos cerâmicos. Vale ressaltar que, neste estudo, mesmo que existam amostras com composição de acabamento em elementos cerâmicos e outros diferentes tipos de acabamento, somente são considerados as regiões de fachada revestidas com elementos cerâmicos. As demais fachadas com acabamento em reboco, elemento vazado, pedras naturais, placas metálicas, dentre outros tipos não são consideradas neste estudo. A Tabela I apresenta as características das amostras das fachadas utilizadas neste estudo. Observa-se que foram inspecionados mais de 32.000 m<sup>2</sup>, sendo muito expressiva essa amostra de estudo.

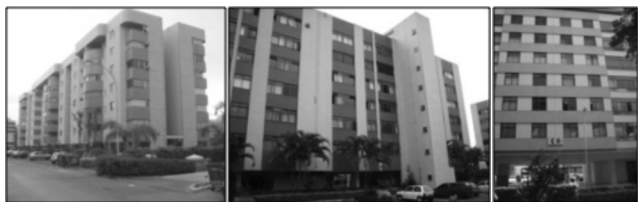
Figura 4: Fachadas de edifícios com idades acima de 10 anos.  
[Figure 4: Buildings facades aged over 10 years.]
