**UNIVERSIDADE DE BRASÍLIA
FACULDADE UnB PLANALTINA
MESTRADO PROFISSIONAL EM GESTÃO E REGULAÇÃO DE RECURSOS
HÍDRICOS - ProfÁgua**

**DIAGNÓSTICO AMBIENTAL DO CÓRREGO CURRAIS E
RIBEIRÃO DAS PEDRAS NO DISTRITO FEDERAL**

Dissertação de Mestrado submetida ao Programa de Mestrado Profissional em Rede Nacional em Gestão e Regulação de Recursos Hídricos – ProfÁgua, como parte dos requisitos necessários para obtenção do grau de Mestre em Gestão e Regulação de Recursos Hídricos.

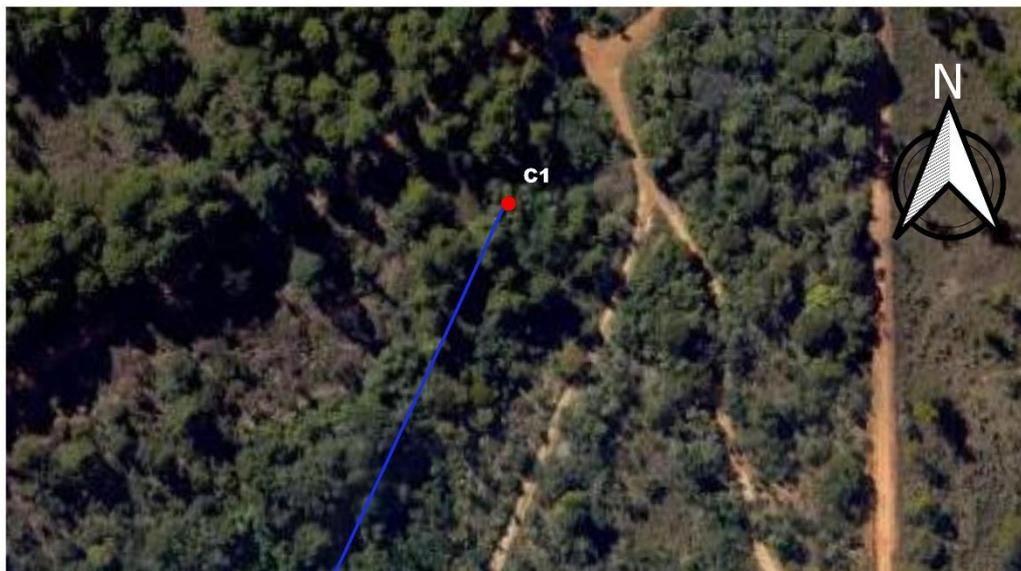
Figura 4. Localização do ponto C1 no Ribeirão das Currais no Distrito Federal.

O ponto C1 no Córrego Currais se refere a nascente do corpo hídrico (Figura 4).

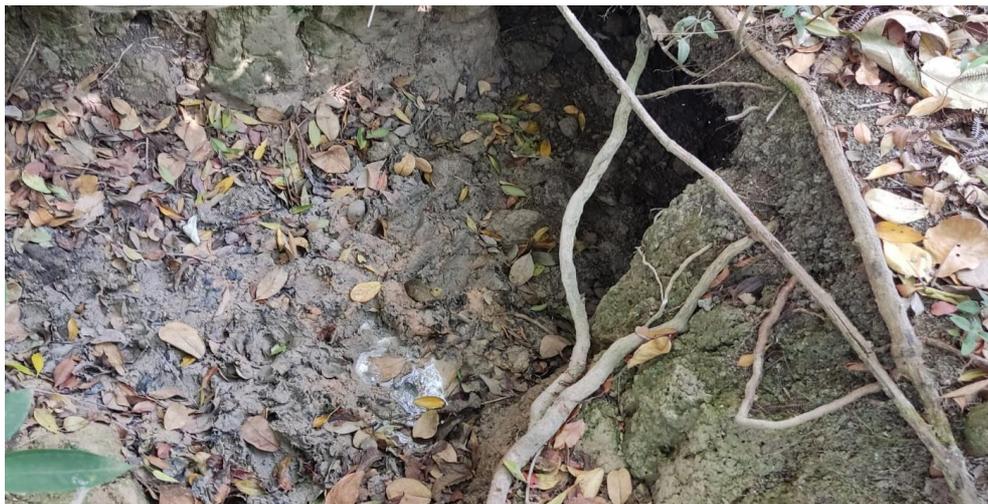
O acesso a esse ponto ocorreu por vegetação fechada. No dia da aplicação do protocolo o local encontrava-se seco (Figura 5), portanto, não foi possível verificar as características da água como odor, cor ou presença de fauna. Foi possível perceber o odor de urina nas proximidades, uma vez que, o local serve de dessedentação para animais como capivaras, antas e cachorro-mato (ICMBIO, 2014). A nascente é cercada por Mata de Galeria com cerca de 14,30 m de largura, vegetação densa e alta.

Figura 5. Nascente do Córrego Currais no Distrito Federal. Fonte: Autora, 2022.

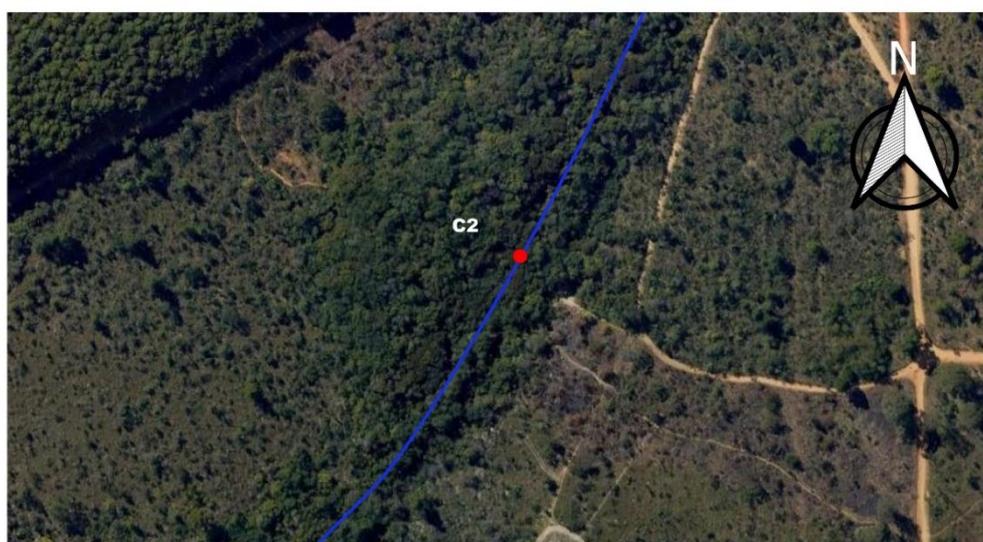
Figura 6. Localização do ponto C2 no Córrego Currais no Distrito Federal.

O ponto C2 do Córrego Currais fica a 200 m da nascente (Figura 6).

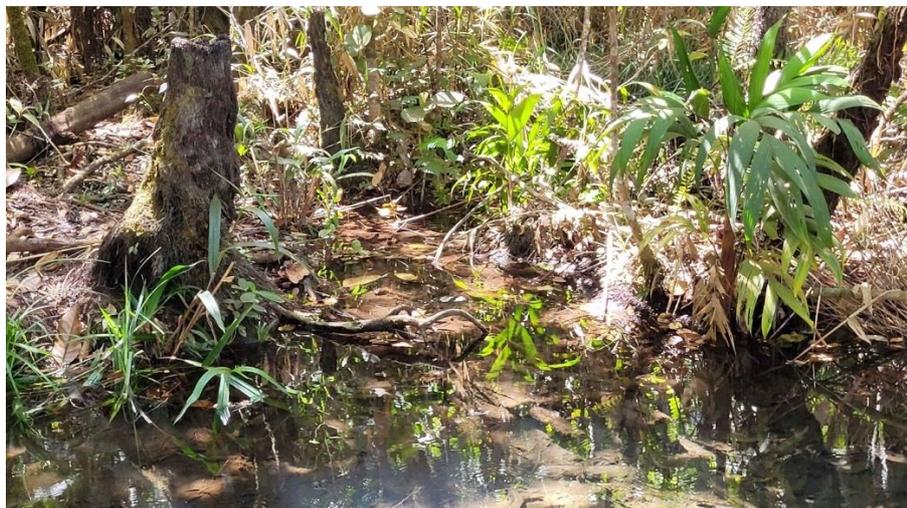
Figura 7. Ponto C2 no Córrego Currais no Distrito Federal. Fonte: Autora, 2022.

O acesso ao ponto se deu por trilha (é uma passagem dos ciclistas que frequentam a FLONA) até início da vegetação de Mata de Galeria com a largura de 23 m e árvores com altura entre 8 m e 12 m. Nesse ponto, a profundidade do corpo hídrico foi de 65 cm e 1 m de largura (Figura 7). A água apresentava-se transparente, sem odor, não sendo identificado resíduos sólidos, materiais flutuantes, lançamento de esgoto ou fossa a céu aberto. Não foi observada a presença de fauna ou plantas aquáticas.

A soma da pontuação atribuída aos parâmetros do PRAVIA foi de 77

pontos, categorizando sua condição como “NATURAL” (Apêndice A).

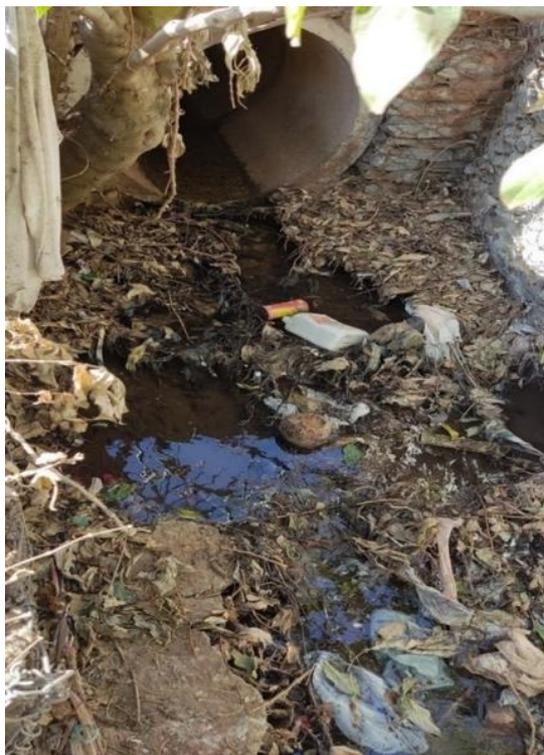
O acesso ao ponto C3 no Córrego Currais foi realizado por vegetação fechada de Mata de Galeria com cerca de 15 m de largura, contudo o local sofre com os impactos das ocupações irregulares adjacentes (cerca de 150 m de distância do ponto) (Figura 8) e lançamentos de drenagem urbana próximos (Figuras 9 e 10). Em cerca de 800 m se localiza a região administrativa de Taguatinga. As figuras 9 e 10 são manilhas que compõem o sistema de drenagem pluvial e foi identificada a presença de água, no entanto as imagens foram registradas no período da seca, dessa forma não deveria haver água nas manilhas.

Figura 9. Ponto de lançamento de drenagem próximo ao Córrego Currais no Distrito Federal.
Fonte: Autora, 2022

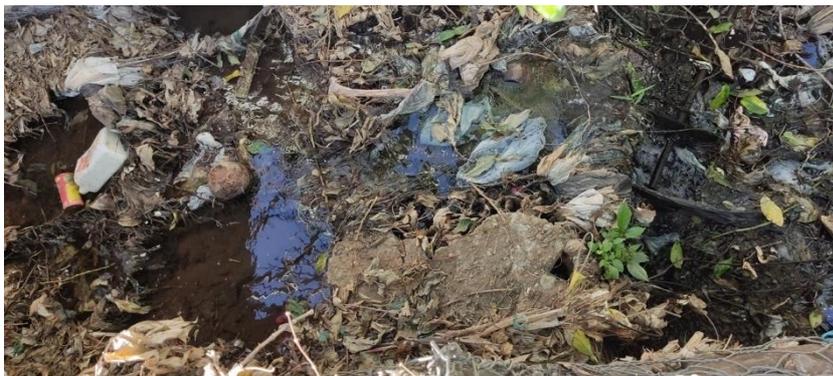
Figura 10. Ponto de lançamento de drenagem próximo ao Córrego Currais no Distrito Federal.
Fonte: Autora, 2022.

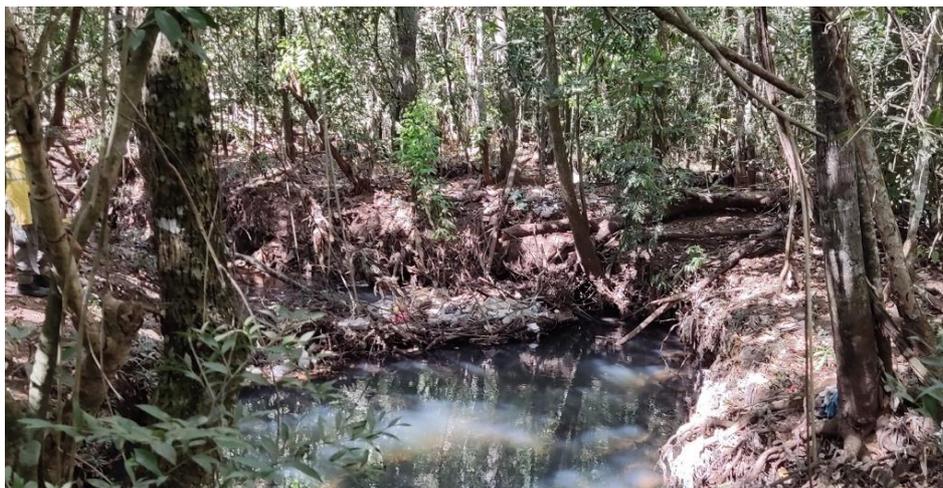
O somatório dos pontos atribuídos no PRAVIA foi 59, sendo assim, considerado ALTERADO” (Apêndice B)

Figura 11. Ponto C3 no Córrego Currais no Distrito Federal. Fonte: Autor, 2022.

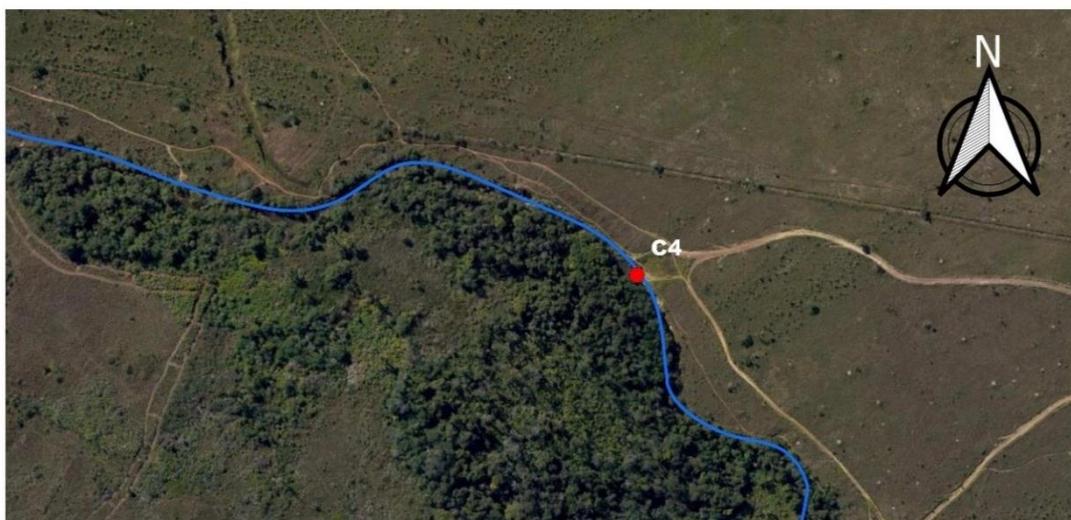
Figura 12. Localização do ponto C4 no Córrego Currais no Distrito Federal.

O ponto C4 possui Mata de Galeria apenas em uma das margens e o acesso a esse local foi realizado por chão batido (Figura 12).

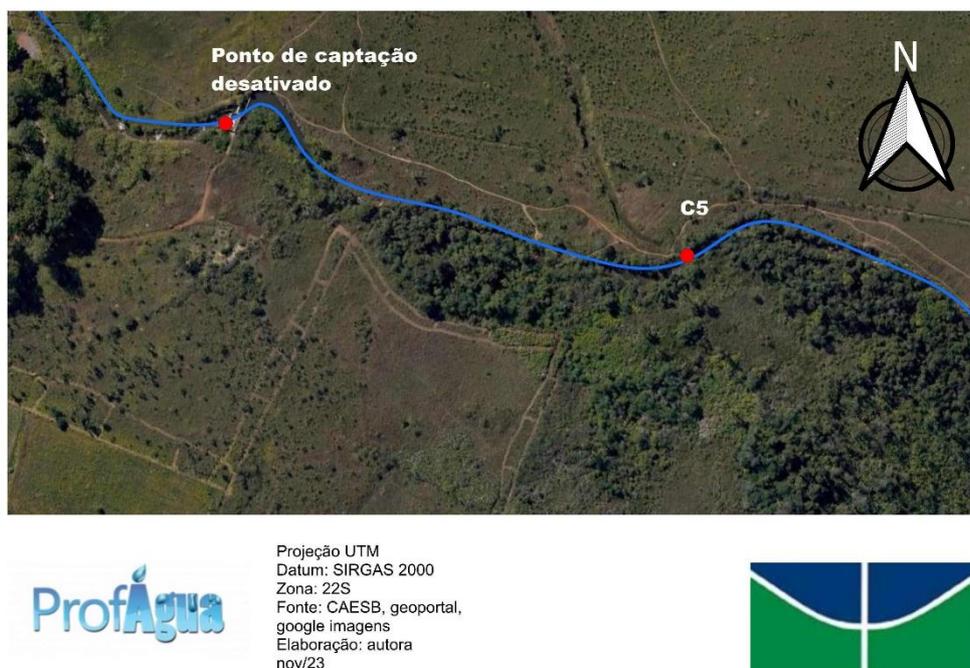
Figura 14. Localização do ponto C5 no Córrego Currais no Distrito Federal.

O ponto C5 no Córrego Currais (Figura 14) possui 6,2 m de largura, 32 cm de profundidade (Figura 15). Há presença de Mata de Galeria somente em uma das margens com 10,87 m de largura. O acesso ao local é caracterizado por solo compactado. Embora a água fosse turva, não foram visualizados óleos e graxas, resíduos sólidos, materiais flutuantes, lançamento de esgoto ou fossa a céu aberto. Havia odor de madeira em decomposição. Não foi verificada a presença de fauna e plantas aquáticas.

O somatório de pontos do PRAVIA no ponto C5 foi de 58, sendo, então, classificado como “ALTERADO” (Apêndice D).

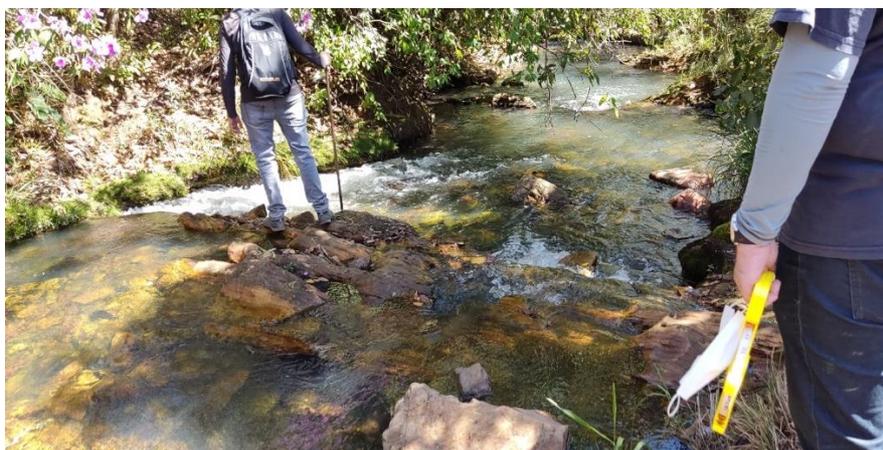
Figura 15. Ponto C5 no Córrego Currais no Distrito Federal. Fonte: Autor, 2022.

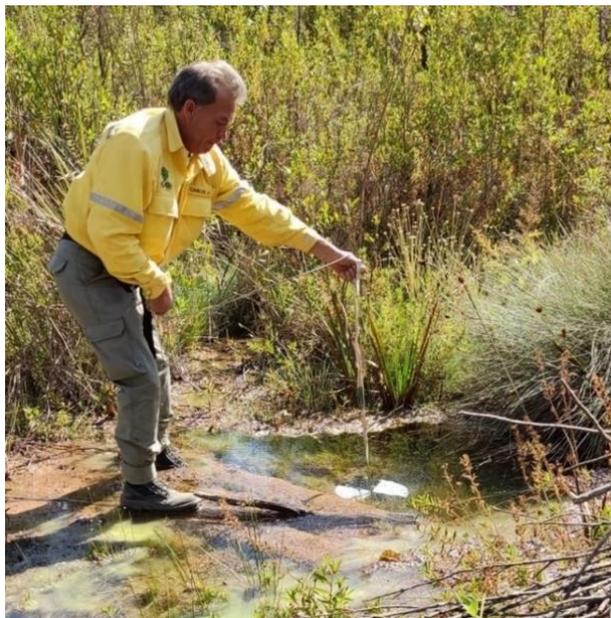
A pontuação atribuída no ponto P1 foi de 73, sendo categorizado como “Natural” (Apêndice E).

Figura 18. Verificação da transparência da água na nascente do Ribeirão das Pedras no Distrito Federal (P1). Fonte: Autor, 2022.

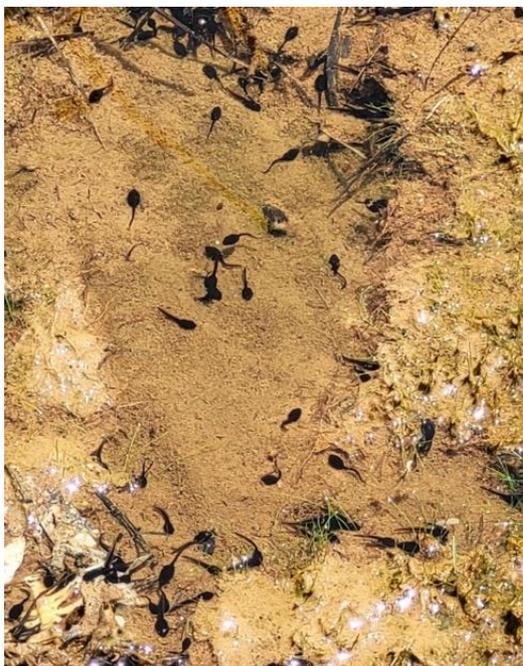
Próximo ao P1 foi possível perceber odor de urina, provavelmente dos animais que utilizam o local para dessedentação. Não foi identificada a presença de óleo e graxas, resíduos sólidos, materiais flutuantes, lançamento de esgoto ou fossa a céu aberto. A água apresentava-se cristalina e sem odor. Foi verificada grande quantidade de plantas aquáticas (Figura 18) e girinos (Figura 19).

Figura 19. Presença de girinos no ponto 1 do Ribeirão das Pedras no Distrito Federal. Fonte: Autor, 2022.

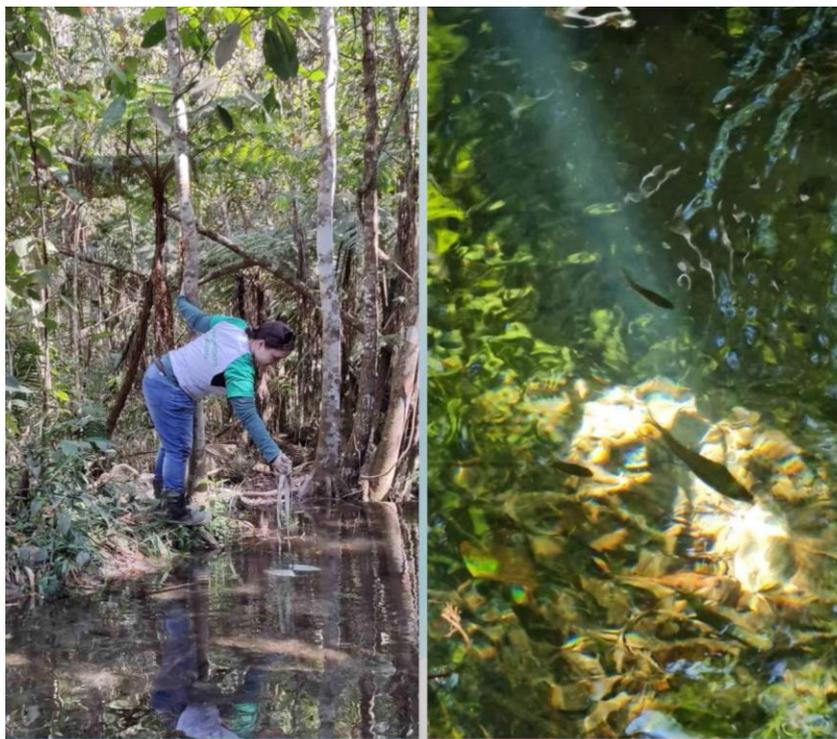
O ponto P2 do Ribeirão das Pedras (Figura 20) possui 2,6 m de largura e 44 cm de profundidade. O acesso foi realizado por meio de uma trilha fechada por Mata de Galeria com largura de 11 m e árvores com altura entre 8 e 12 m.

A soma da pontuação atribuída aos parâmetros do PRAVIA foi de 80 pontos, categorizando sua condição como “NATURAL” (Apêndice F).

Figura 21. Verificação da turbidez no ponto 2 (a) e visualização da presença de peixes (b) no Ribeirão das Pedras no Distrito Federal. Fonte: Autora, 2022.

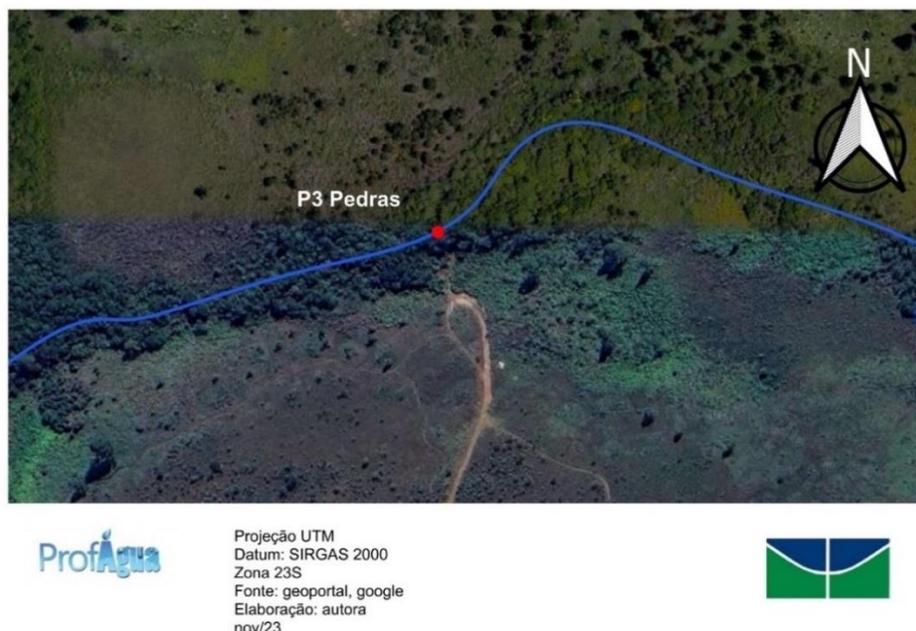
Figura 22. Localização do ponto P3 no Ribeirão das Pedras no Distrito Federal.

O ponto P3 (Figura 22) do Ribeirão das Pedras é conhecido como “geladeira”, pelo fato de a água ter a temperatura sempre baixa e ser utilizada pelos usuários da FLONA para se refrescar. Neste ponto, foi possível verificar que parte do acesso ao ponto não possui vegetação e o chão se encontra compactado, fato justificado pela alta frequência de visitação no local.

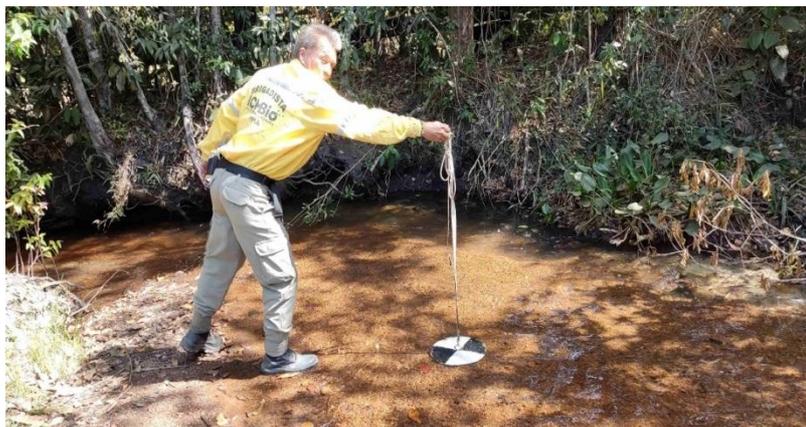
O Ribeirão no ponto P3 possui a largura de 3,8 m e profundidade de 20 cm. A Mata de Galeria possui 9 m de largura. A água é cristalina (Figura 23) e há uma grande quantidade de peixes.

Figura 23. Verificação da turbidez no P3 no Ribeirão das Pedras no Distrito Federal.
Fonte: Autora, 2022.

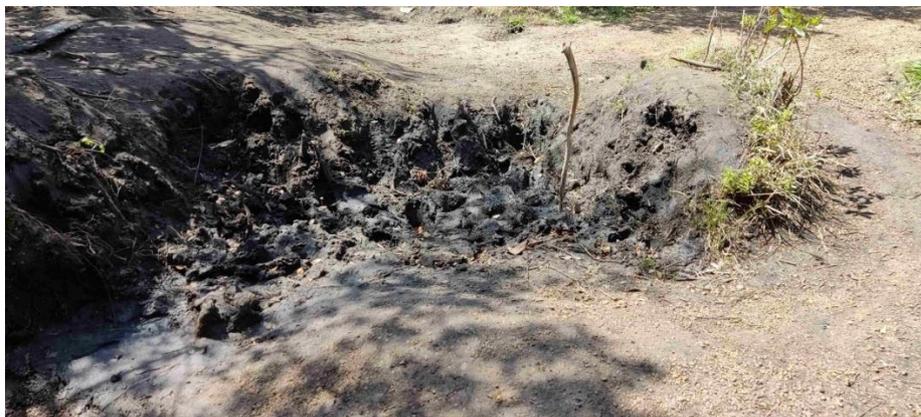
empoçada e o odor muito forte em uma das margens do ribeirão.

Figura 24. Marcas de pegadas em uma das margens do Ribeirão das Pedras no Distrito Federal. Fonte: Autora, 2022.

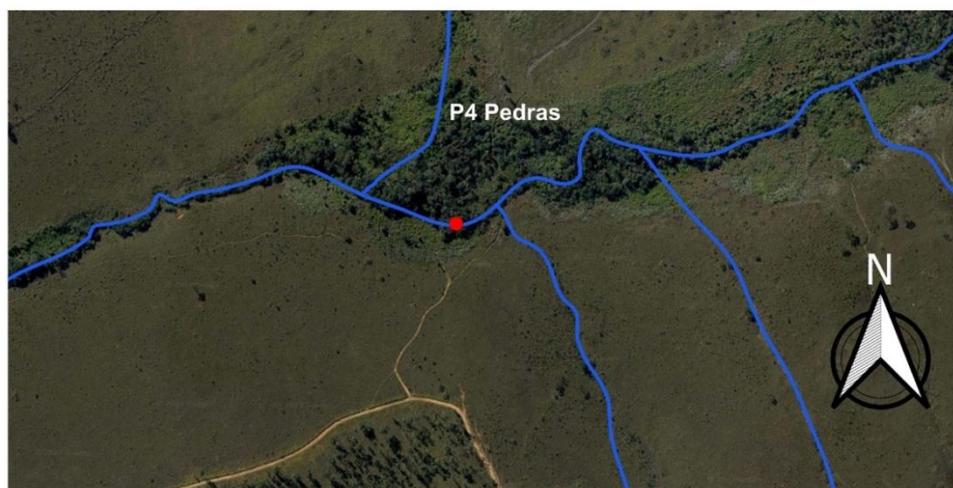
Figura 25. Localização do ponto P4 no Ribeirão das Pedras no Distrito Federal.

O ponto P4 no Ribeirão das Pedras (Figura 25) possui 2,2 m de largura e 75 cm de profundidade. O acesso foi realizado por meio de uma trilha no interior Mata de Galeria com a largura de 2 m e árvores com altura entre 8 e 12 m.

A soma da pontuação atribuída aos parâmetros do PRAVIA foi de 85 pontos, categorizando sua condição como “NATURAL” (Apêndice H).

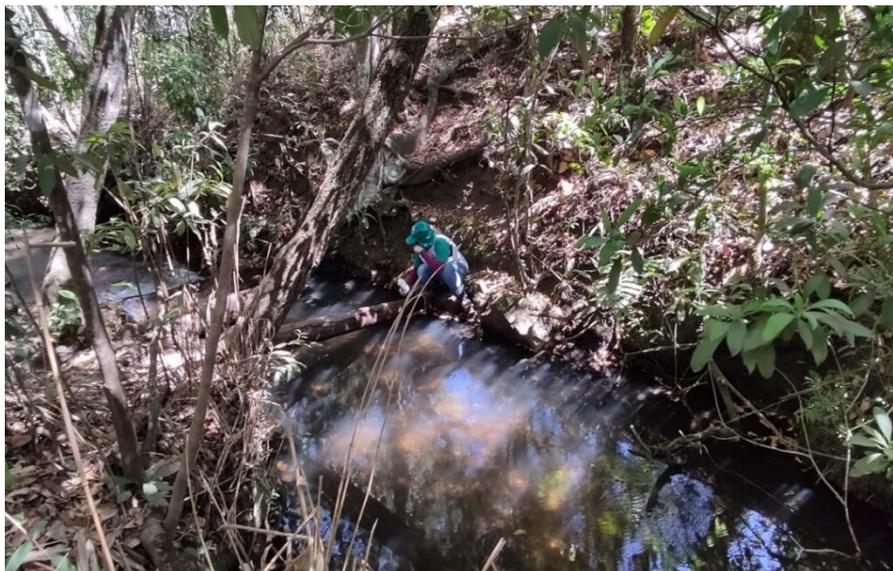
No ponto P4 não foram verificados processos erosivos nas margens do corpo hídrico, lançamento de esgoto, odor, óleos e graxas, resíduos sólidos, materiais flutuantes ou plantas aquáticas. Foi possível visualizar a presença de peixes e a água é cristalina (Figura 26).

Figura 26. Ponto P4 no Ribeirão das Pedras no Distrito Federal. Fonte: Autora, 2022

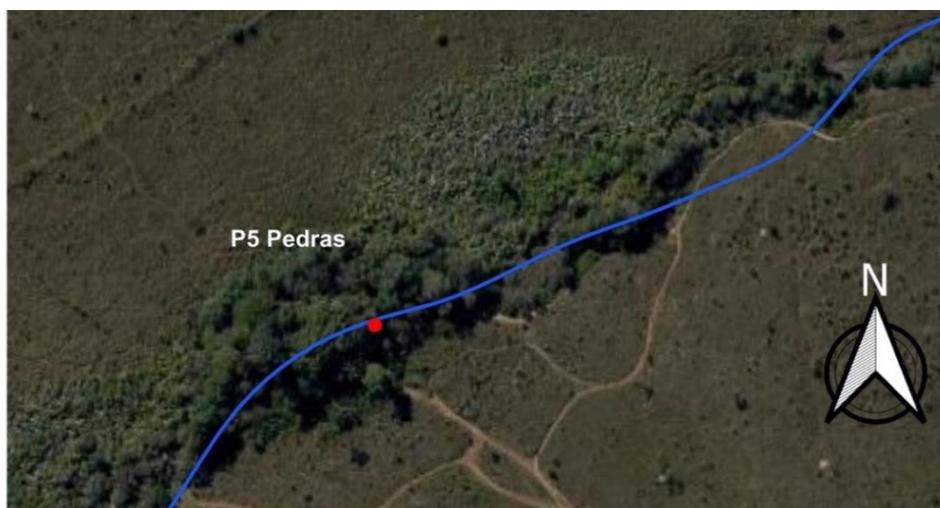
Figura 27. Localização do ponto P5 no Ribeirão das Pedras no Distrito Federal.

O ponto P5 no Ribeirão das Pedras (Figura 27) possui 1,5 m de largura e 44 cm de profundidade. O acesso foi realizado por uma trilha no interior de Mata de Galeria com a largura de 1,5 m e árvores com altura entre 8 e 12m.

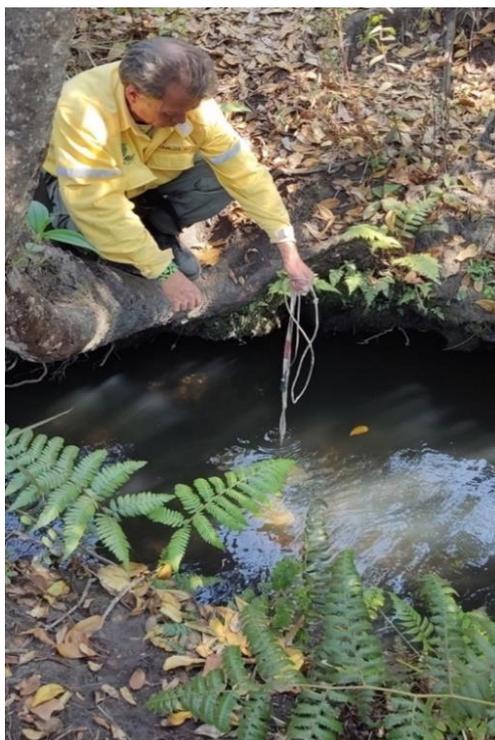
A soma da pontuação atribuída aos parâmetros do PRAVIA foi de 75 pontos, categorizando sua condição como “NATURAL” (Apêndice I).

Figura 28. Verificação da turbidez no Ribeirão das Pedras no Distrito Federal. Fonte: Autora, 2022.

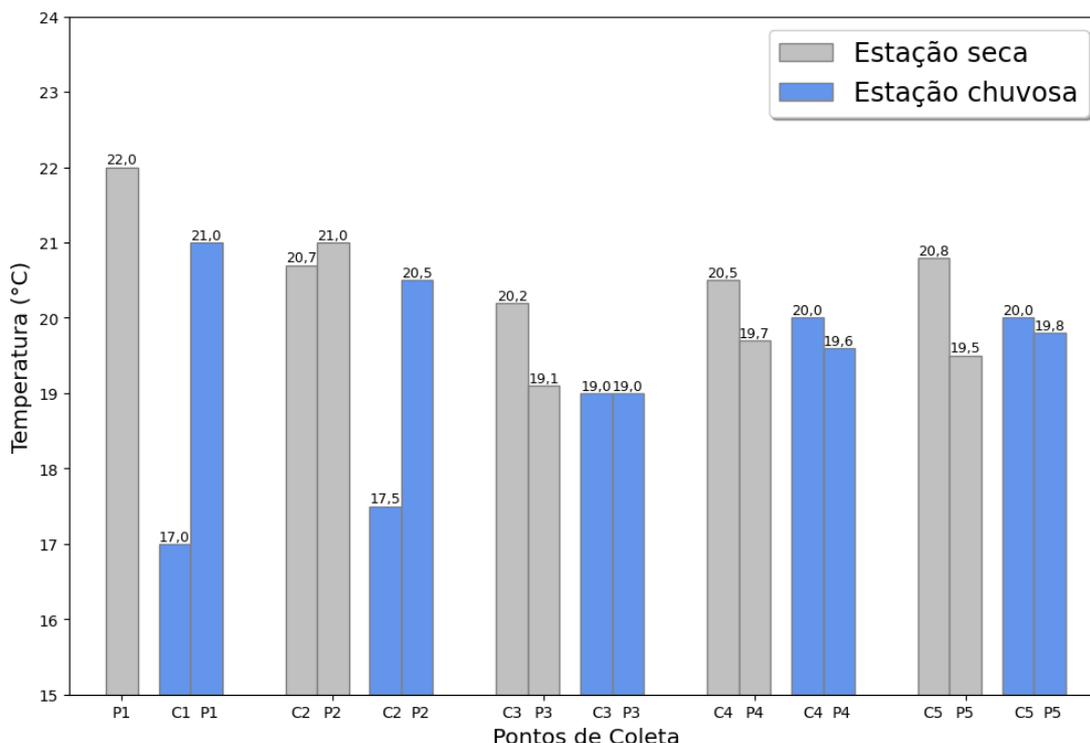
De acordo com a série histórica disponibilizada pela CAESB a temperatura mínima identificada no Ribeirão das Pedras foi de 14,0 °C em julho de 2008 e 24,6 °C em maio do ano de 2001 (CAESB, 2022). O ponto de coleta da CAESB é próximo ao ponto P5. Para o Córrego Currais não há dados anteriores.

Figura 30. Variação de temperatura nos pontos de coleta no Córrego Currais (C1, C2, C3, C4, C5) e Ribeirão das Pedras (P1, P2, P3, P4 e P5) no Distrito Federal, na estação seca (setembro de 2022) e chuvosa (fevereiro de 2023). Não foi possível realizar coleta de água no ponto C1 no Córrego Currais na estação seca, uma vez que a nascente estava seca. Fonte: Autora, 2023.

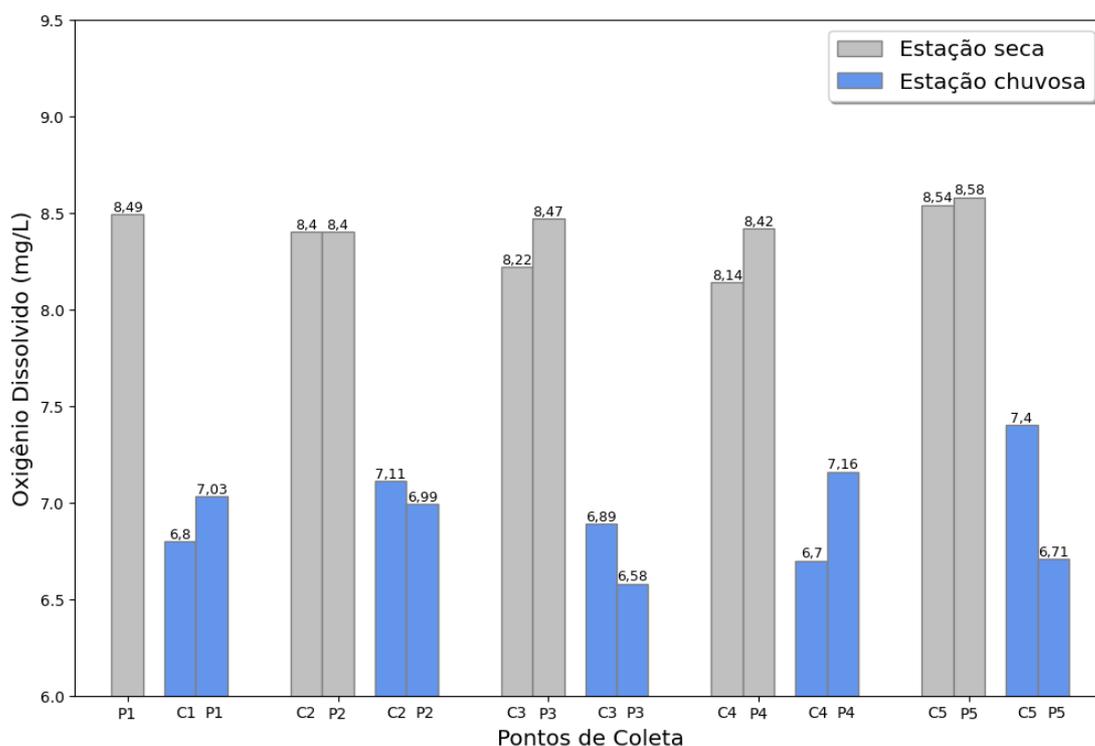
Quanto ao parâmetro Oxigênio Dissolvido (OD) todas as amostras analisadas, tanto no Córrego Currais, quanto no Ribeirão das Pedras, atenderam ao estabelecido na legislação. A Resolução Conama nº 357/2005 determina que o limite de oxigênio dissolvido não seja inferior a 5 mg/L. Sendo que, no período da seca para o córrego Currais o parâmetro OD variou entre 8,17 mg/L a 8,54 mg/L e no período chuvoso de 6,70 mg/L a 7,40 mg/L (Figura 31). No Ribeirão das Pedras o resultado foi entre 8,40 mg/L e 8,48 mg/L na estação seca e entre 6,58 mg/L e 7,03 mg/L no período chuvoso (Figura 31).

Figura 31. Variação do parâmetro Oxigênio Dissolvido (OD) nos pontos de coleta) no Córrego Currais (C1, C2, C3, C4, C5) e Ribeirão das Pedras (P1, P2, P3, P4 e P5) no Distrito Federal, na estação seca (setembro de 2022) e chuvosa (fevereiro de 2023). Não foi possível realizar coleta de água no ponto C1 no Córrego Currais na estação seca, uma vez que a nascente estava seca. Fonte: Autora, 2023.

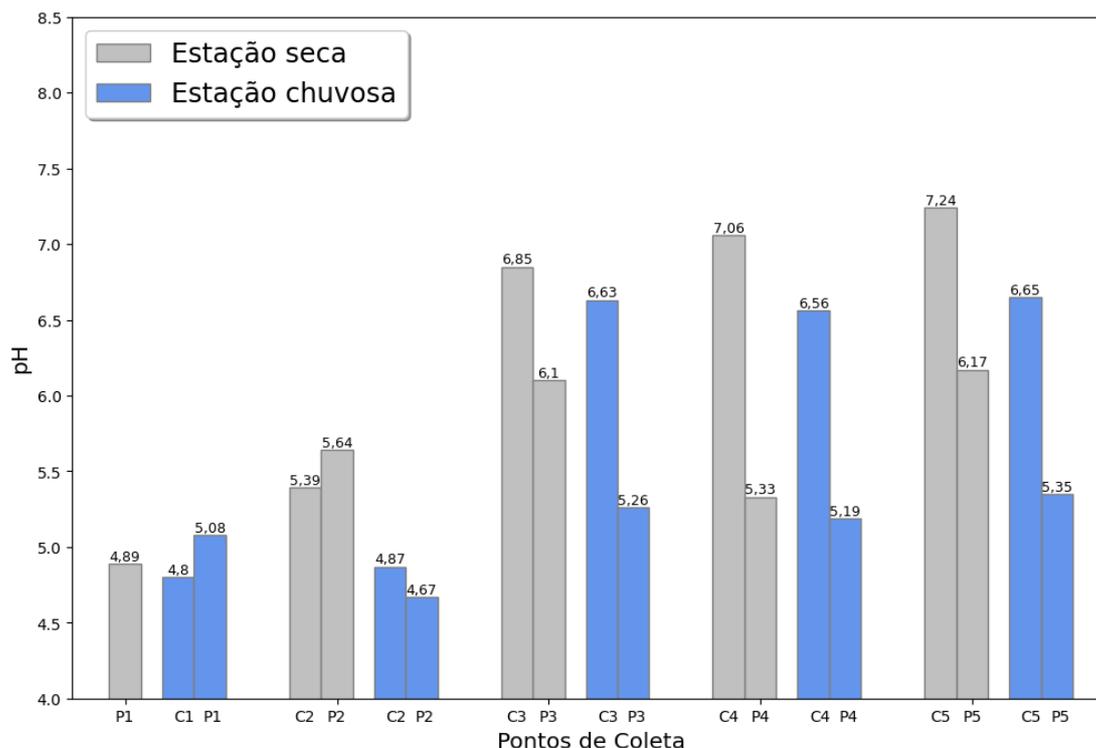
seca o intervalo de pH identificado nos pontos analisados foi de 5,59 a 7,24, já no período da chuva este intervalo ficou entre 4,80 a 6,65. No Ribeirão das Pedras os resultados encontrados foram de 4,89 a 6,17 na estação seca e de 4,67 a 5,35 na estação chuvosa (Figura 32).

Figura 32. Variação do parâmetro potencial hidrogeniônico (pH) nos pontos de coleta no Córrego Currais (C1, C2, C3, C4, C5) e Ribeirão das Pedras (P1, P2, P3, P4 e P5) no Distrito Federal, na estação seca (setembro de 2022) e chuvosa (fevereiro de 2023). Não foi possível realizar coleta de água no ponto C1 no Córrego Currais na estação seca, uma vez que a nascente estava seca. Fonte: Autora, 2023.

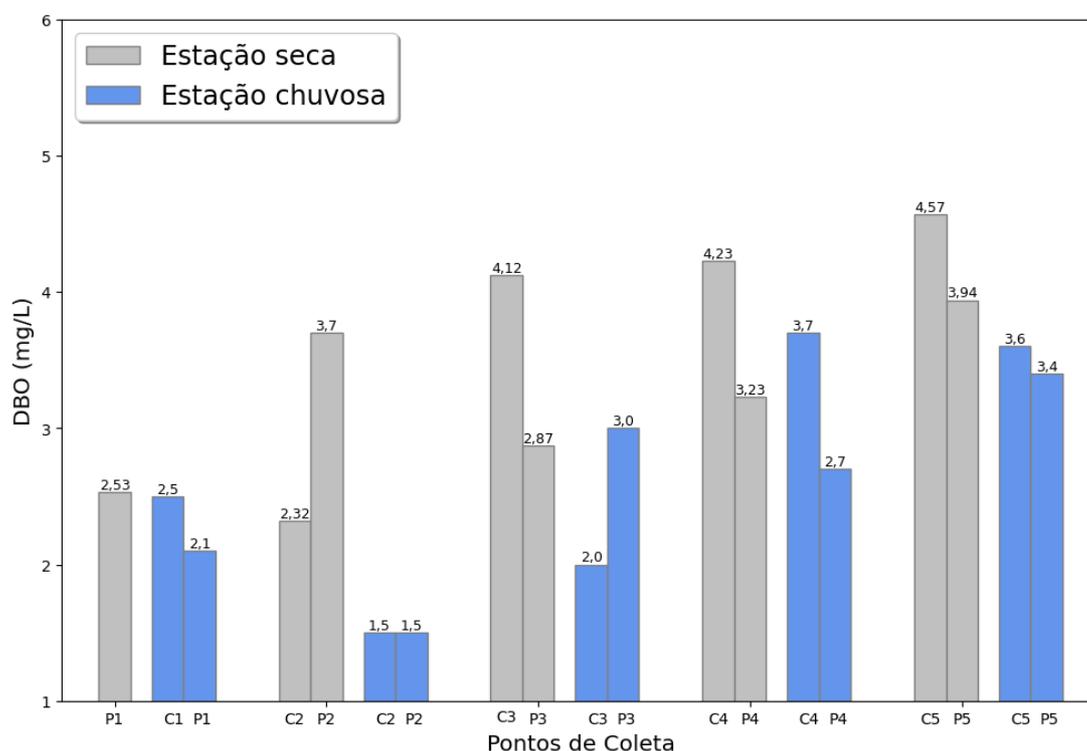
A Resolução Conama nº 357/05 preconiza que o limite adequado de DBO (Demanda Bioquímica de Oxigênio) nas amostras de água para corpos hídricos de classe 2 é de até 5 mg/L. Em todos os pontos analisados, nos dois períodos, tanto no Córrego Currais, quanto no Ribeirão das Pedras, os valores atenderam ao estabelecido na norma. Sendo que no Córrego Currais a variação no período da seca foi de 2,32 mg/L a 4,37 mg/L e no período chuvoso de 1,50 mg/L a 3,60 mg/L. No Ribeirão das Pedras os resultados para a estação da seca foram entre 2,53 mg/L e 3,94 mg/L e no período chuvoso entre 1,50 mg/L e 3,40 mg/L (Figura 33).

Figura 33. Variação do parâmetro Demanda Bioquímica de Oxigênio (DBO) nos pontos de coleta no Córrego Currais (C1, C2, C3, C4, C5) e Ribeirão das Pedras (P1, P2, P3, P4 e P5) no Distrito Federal, na estação seca (setembro de 2022) e chuvosa (fevereiro de 2023). Não foi possível realizar coleta de água no ponto C1 no Córrego Currais na estação seca, uma vez que a nascente estava seca. Fonte: Autora, 2023.

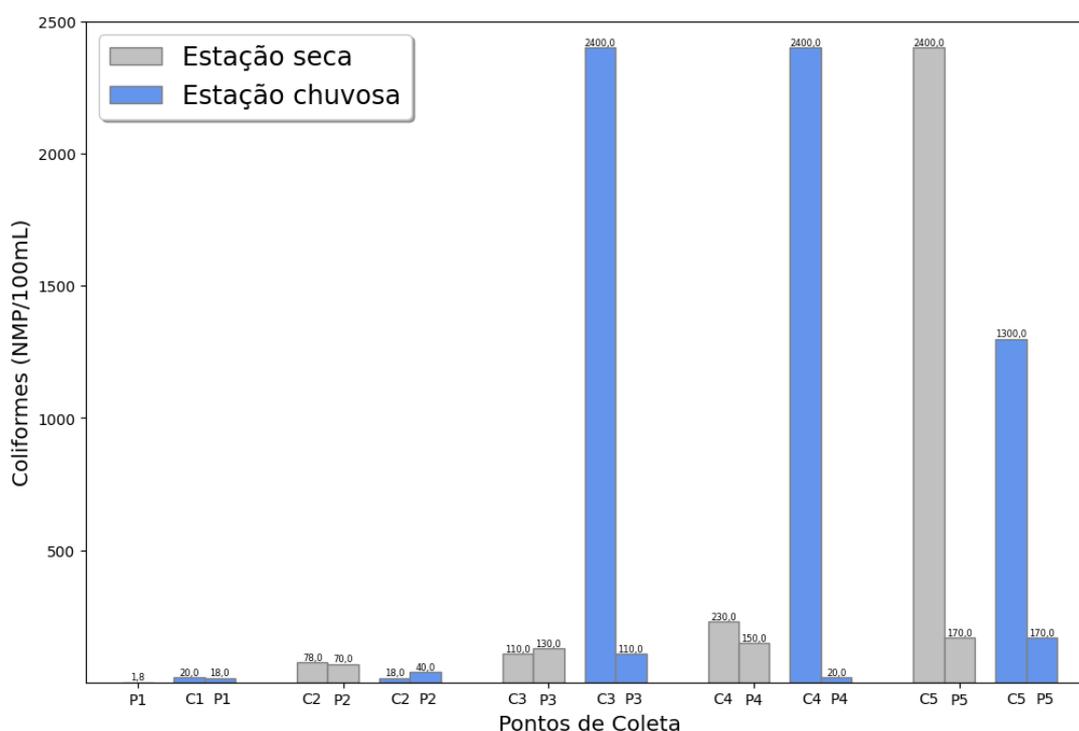
Figura 34. Variação do parâmetro Coliformes Termotolerantes nos pontos de coleta no Córrego

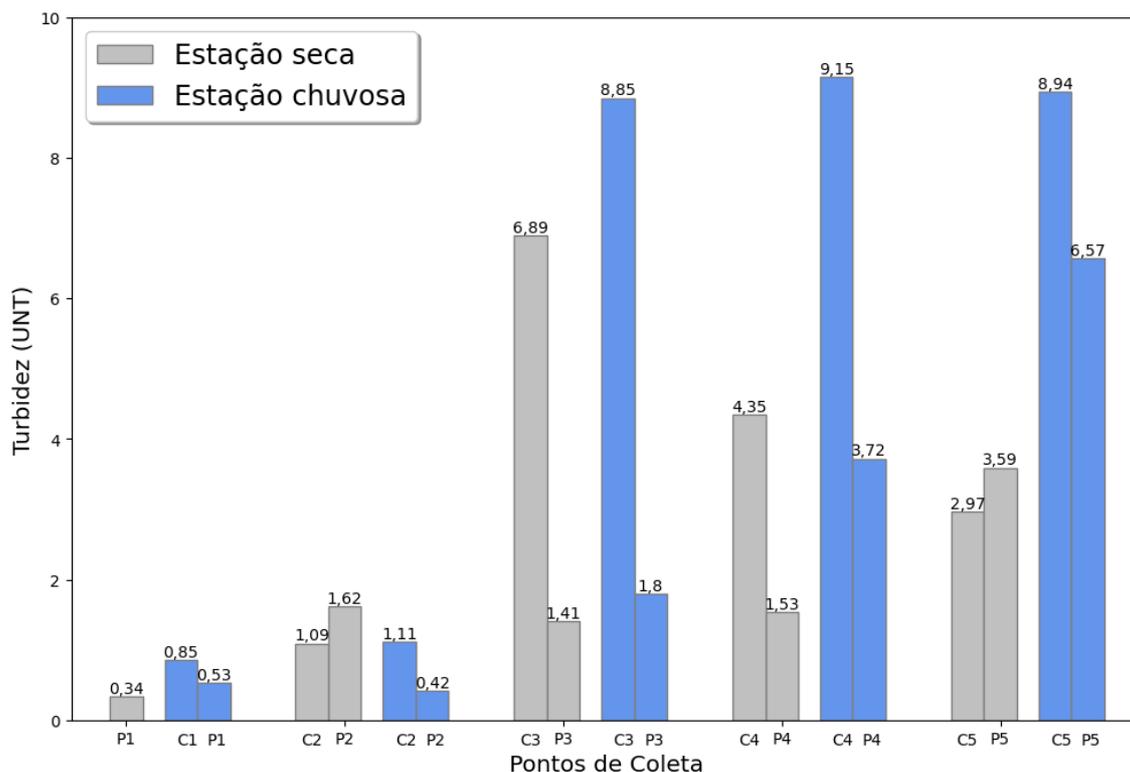
Figura 35. Variação do parâmetro turbidez nos pontos de coleta no Córrego Currais (C1, C2, C3, C4, C5) e Ribeirão das Pedras (P1, P2, P3, P4 e P5) no Distrito Federal, na estação seca (setembro de 2022) e chuvosa (fevereiro de 2023). Não foi possível realizar coleta de água no ponto C1 no Córrego Currais na estação seca, uma vez que a nascente estava seca. Fonte: Autora, 2023.

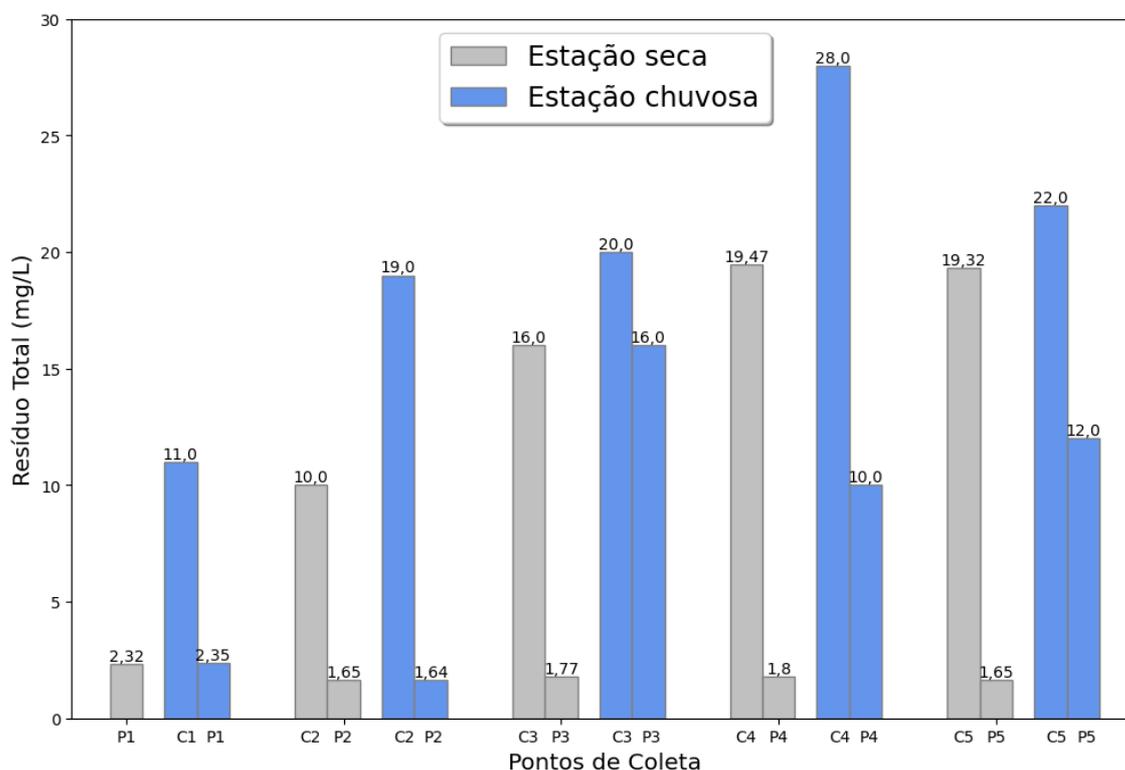
Figura 36. Variação do parâmetro resíduo total nos pontos de coleta no Córrego Currais (C1, C2, C3, C4, C5) e Ribeirão das Pedras (P1, P2, P3, P4 e P5) no Distrito Federal, na estação seca (setembro de 2022) e chuvosa (fevereiro de 2023). Não foi possível realizar coleta de água no ponto C1 no Córrego Currais na estação seca, uma vez que a nascente estava seca. Fonte: Autora, 2023.

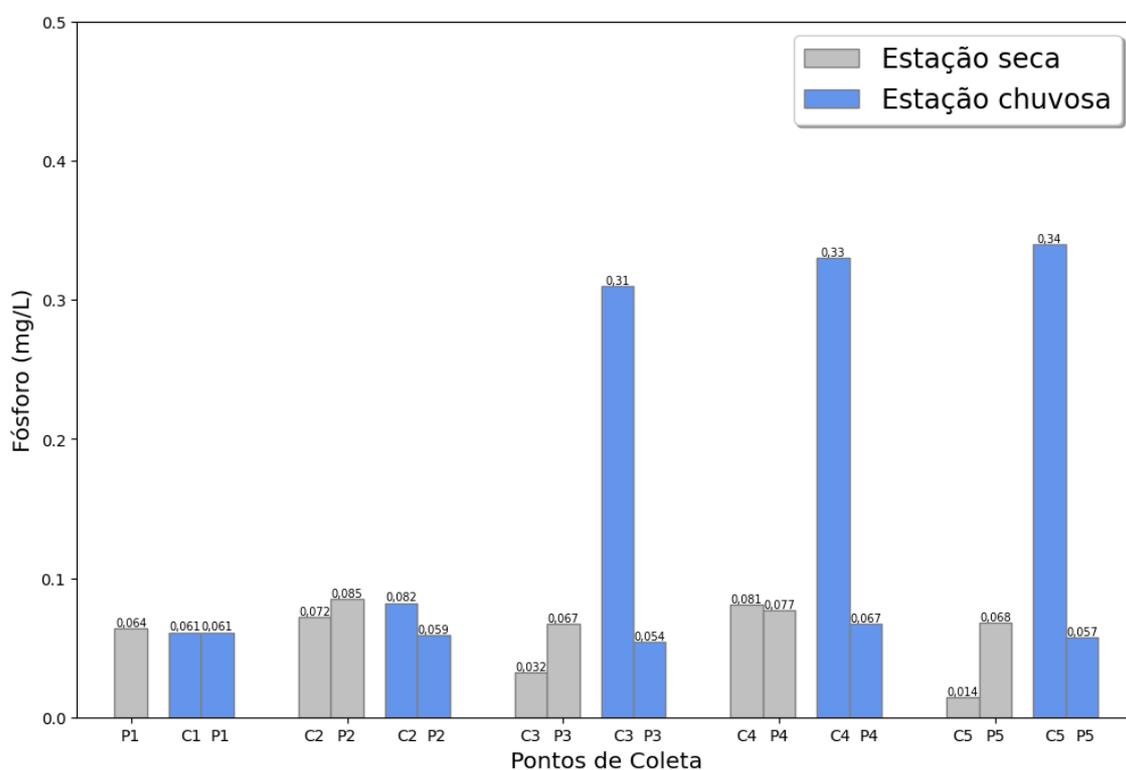
Figura 37. Variação do parâmetro fósforo nos pontos de coleta no Córrego Currais (C1, C2, C3, C4, C5) e Ribeirão das Pedras (P1, P2, P3, P4 e P5) no Distrito Federal, na estação seca (setembro de 2022) e chuvosa (fevereiro de 2023). Não foi possível realizar coleta de água no ponto C1 no Córrego Currais na estação seca, uma vez que a nascente estava seca. Fonte: Autora, 2023.

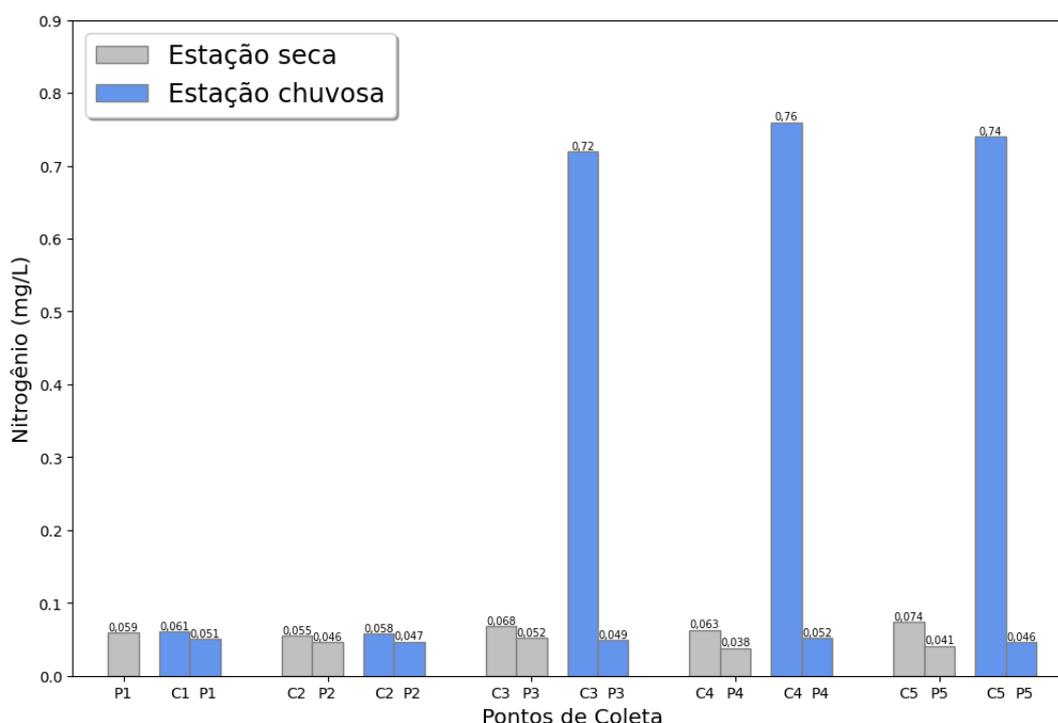
Figura 38. Variação do parâmetro nitrogênio nos pontos de coleta (C1, C2, C3, C4, C5) no Córrego Currais e Ribeirão das Pedras (P1, P2, P3, P4 e P5) no Distrito Federal, na estação seca (setembro de 2022) e chuvosa (fevereiro de 2023). Não foi possível realizar coleta de água no ponto C1 no Córrego Currais na estação seca, uma vez que a nascente estava seca. Fonte: Autora, 2023.

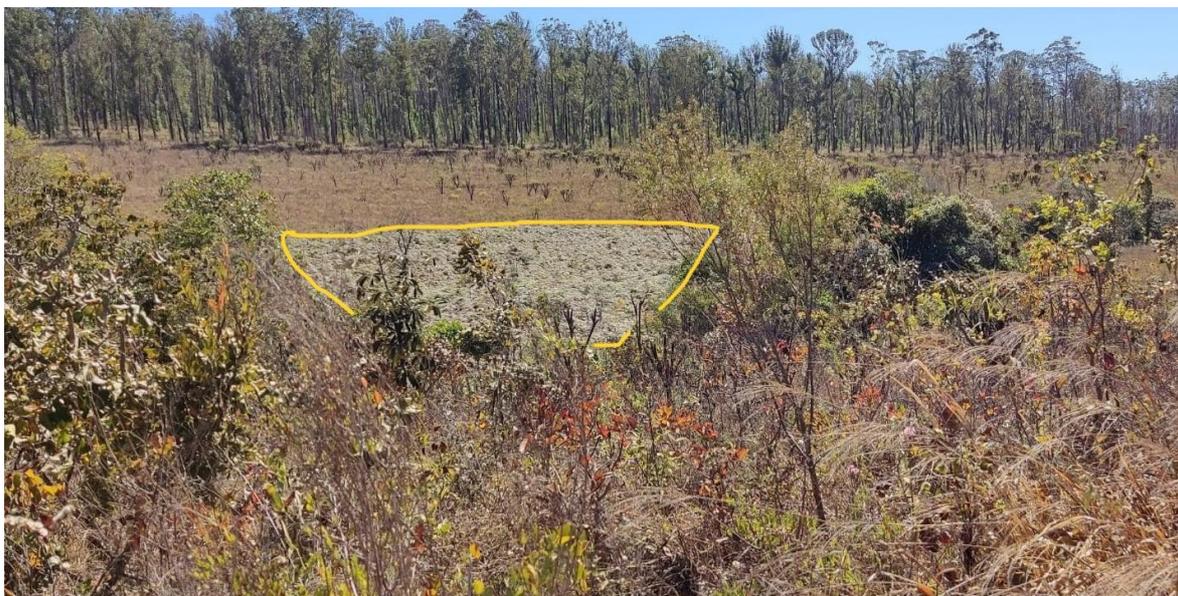
Foram identificadas porções da categoria “Agropecuária” em áreas prioritariamente classificadas como Formação florestal, no Ribeirão das Pedras, entre os Pontos P1 e P2 e entre o P3 e o P4, esses locais se apresentam cobertos por samambaias (Figura 41). Essas samambaias são pertencentes ao gênero *Pteridium*, são altamente invasoras devido à sua resistência natural a condições ambientais adversas (Hojo-Souza; Carneiro; Santos, 2010). Além disso, formam cobertura densa sobre áreas desmatadas, tornando o ambiente altamente inflamável, sendo assim um desafio para a restauração de áreas degradadas (ICMBIO, 2022). A FLONA de Brasília devido a sua proximidade com centros urbanos e áreas rurais, a dispersão de plantas ruderais, como é o caso da samambaia, se dá de forma facilitada promovendo eventos de instalação de espécies invasoras (ICMBIO, 2016).

Figura 44. Cobertura de samambaias (destaque em amarelo) próxima à Mata de Galeria entre os Pontos 3 e 4 no Ribeirão das Pedras no Distrito Federal.

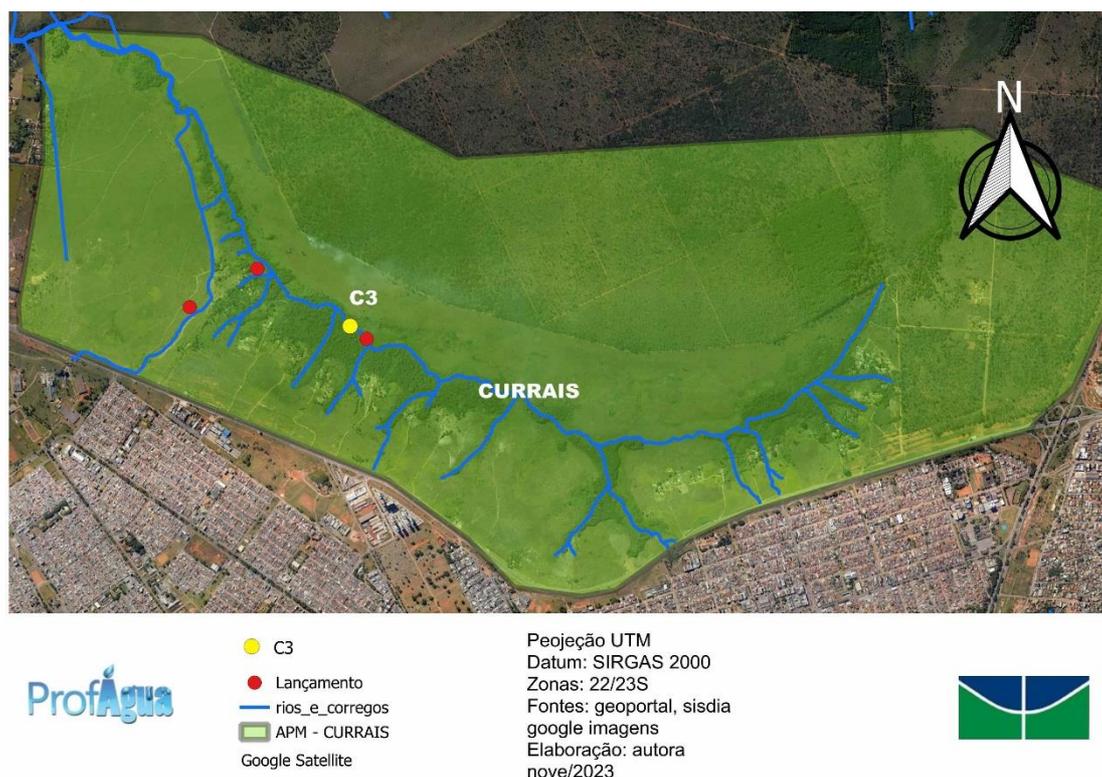
Figura 45. Pontos de lançamento de drenagem no Córrego Currais no Distrito Federal. Fonte: Autora, 2023.
