INSPEÇÃO PREDIAL EM SISTEMAS DE COBERTURA PLANA: USO DE TECNOLOGIAS DIGITAIS DE AQUISIÇÃO DE IMAGENS E PROCESSOS AUTOMATIZADOS

Tese de Doutorado apresentada como requisito obrigatório para a obtenção do título de Doutor pelo Programa de Pesquisa e Pós-Graduação em Arquitetura e Urbanismo da Universidade de Brasília.

Brasília, fevereiro de 2025.

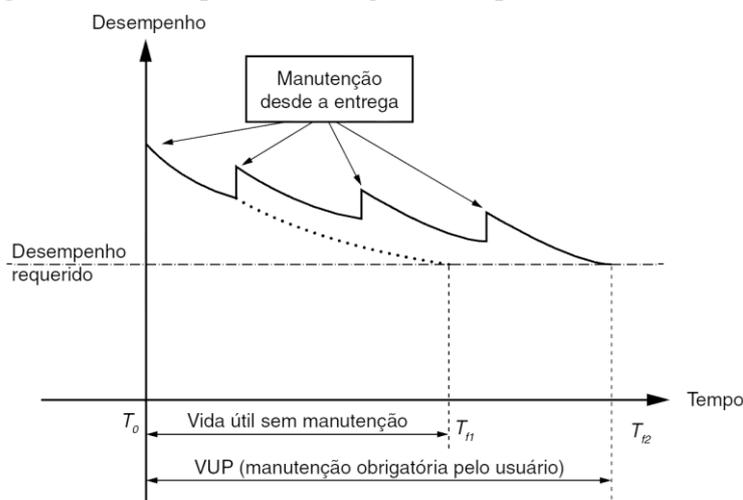
Figura 4 - Desempenho ao longo do tempo.

A Figura 4 ilustra a forma como os edifícios se comportam ao longo do tempo. Ao longo do tempo, a exposição dos sistemas construtivos aos agentes de degradação afeta o desempenho dos edifícios ou de seus elementos. Conseqüentemente, a capacidade de responder às exigências dos usuários diminui, surgindo as anomalias. As ações de manutenção podem evitar a redução do desempenho a um nível inaceitável ou abaixo do desempenho requerido (Mota, 2021).

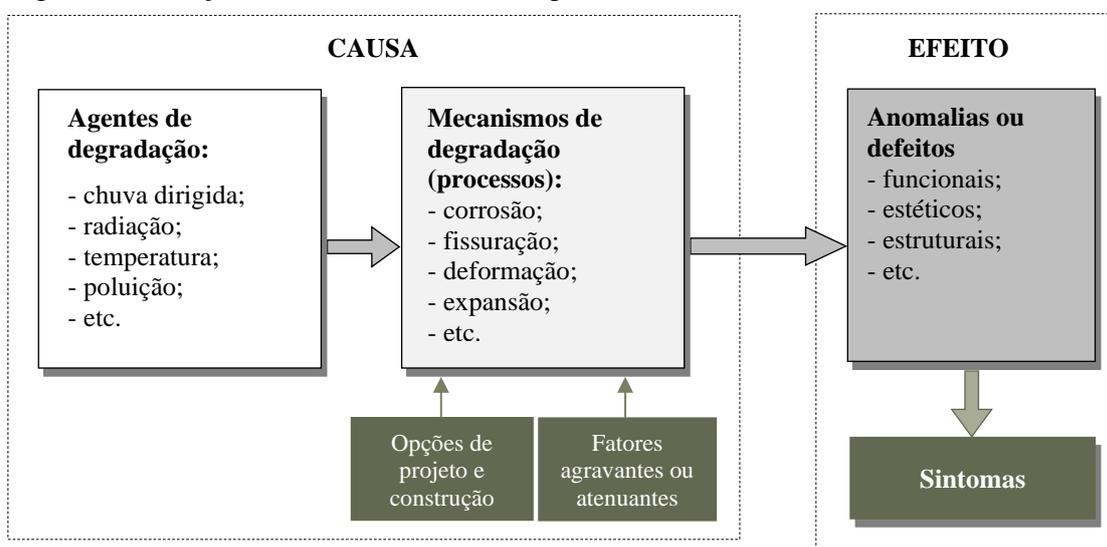
Figura 5 - Relação de causa e efeito entre agentes.

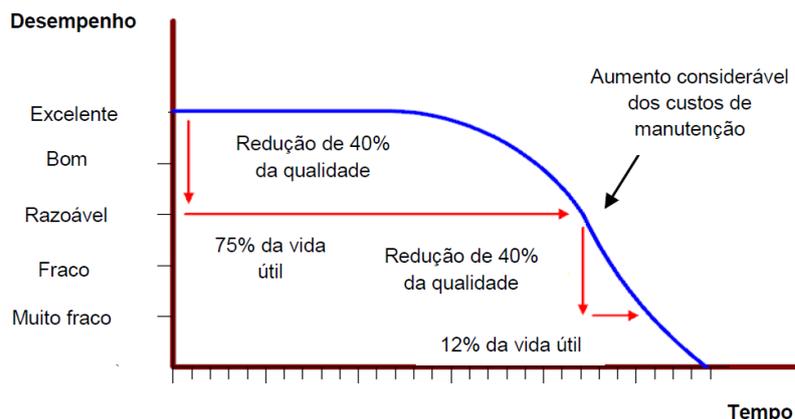
Figura 7 - Curva de deterioração de uma cobertura.

A degradação prematura e contínua do sistema de cobertura provoca aumento dos custos de manutenção (Hodges, 1999). Dessa forma, cada sistema apresenta uma curva característica de degradação, conforme ilustrado na Figura 7, para um sistema de cobertura.

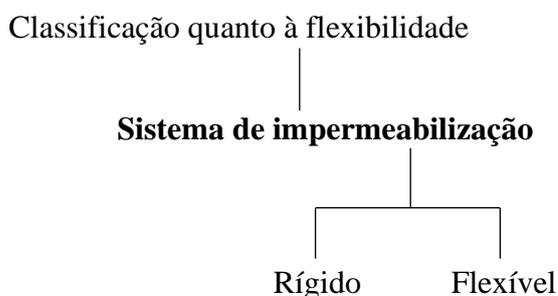
Figura 8 - Classificação do sistema de impermeabilização quanto à flexibilidade.

As impermeabilizações rígidas são um conjunto de materiais que não apresentam características de flexibilidade, aplicáveis às partes construtivas não sujeitas à movimentação do elemento construtivo (Cunha; Neumann, 1979; Picchi, 1986). As impermeabilizações flexíveis conseguem absorver as movimentações estruturais, por meio da sua capacidade de deformação e flexibilidade, de modo a não apresentar fissuras ou falhas que possam prejudicar o seu desempenho (Sena *et al.*, 2020).

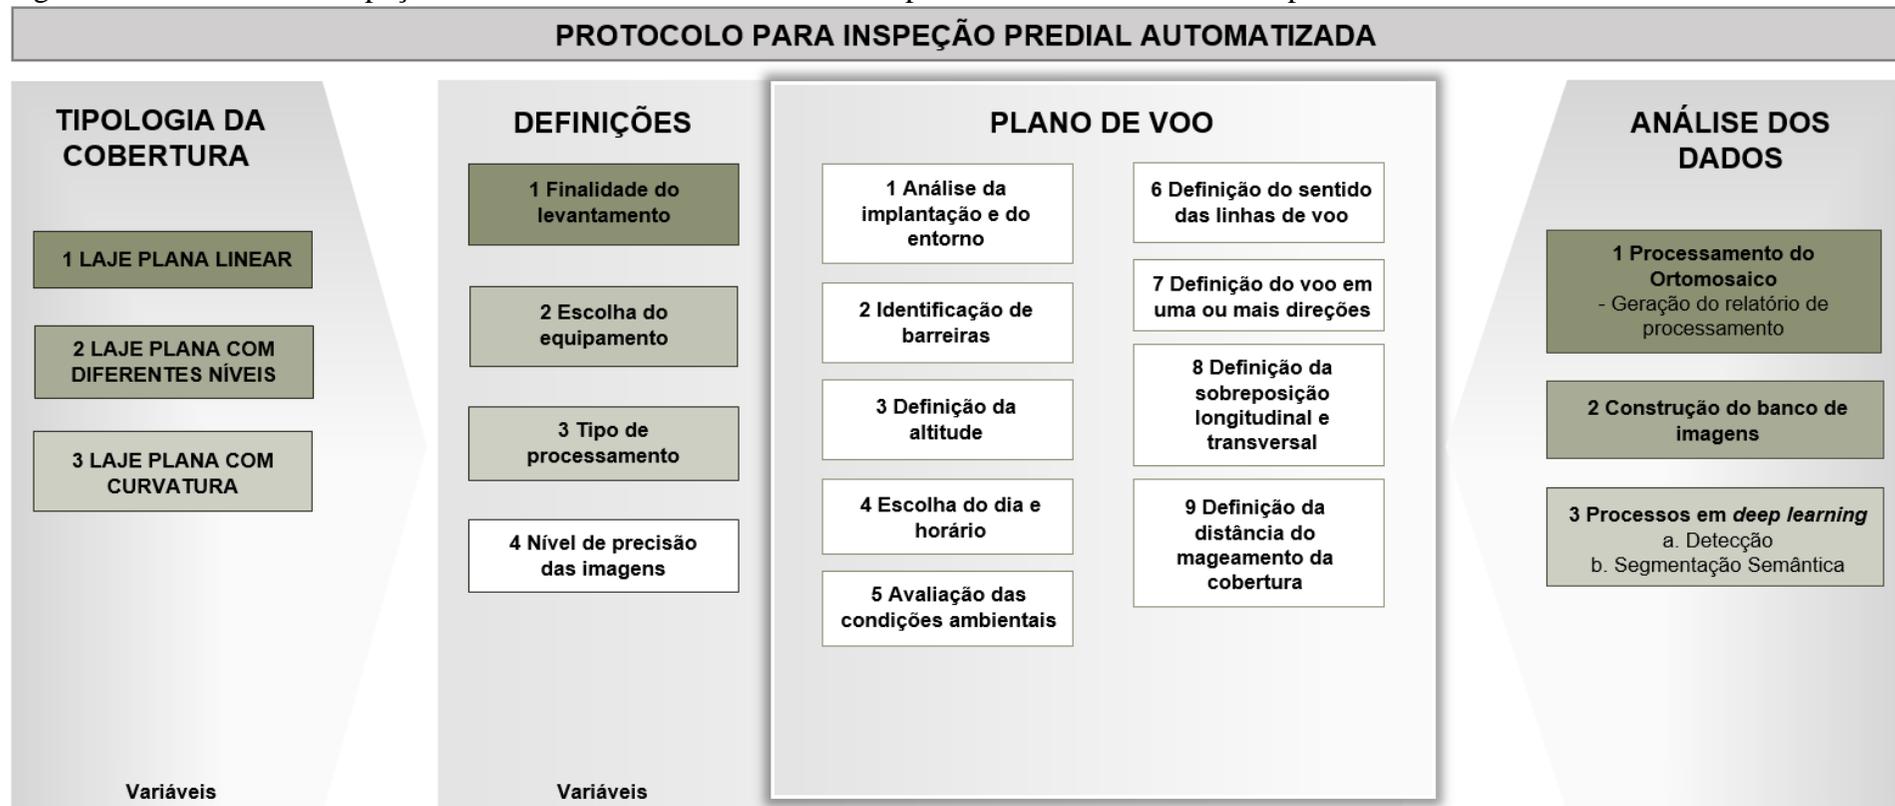
Figura 40 - Protocolo de inspeção com drone e as variáveis de análise para os sistemas de cobertura plana.

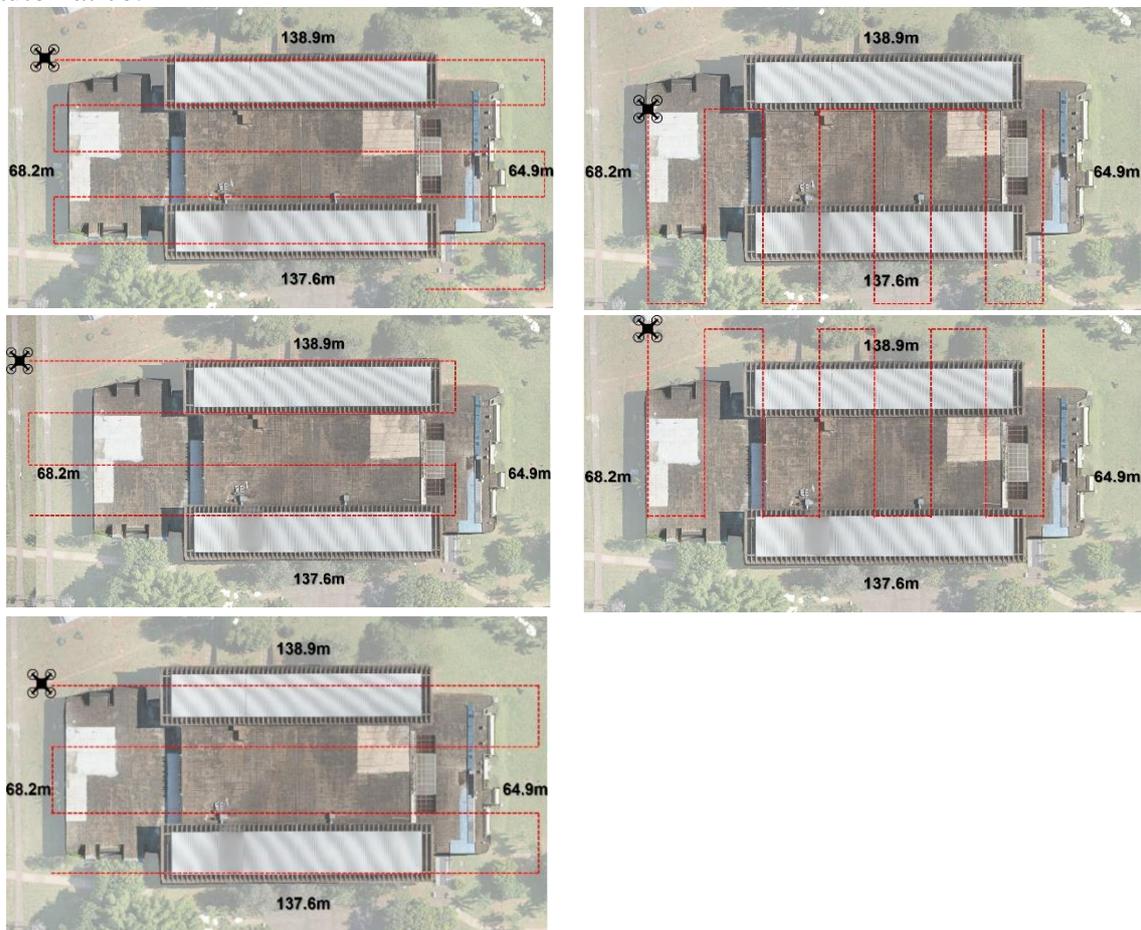
Figura 62 - Plano horizontal do voo cruzado adotado em cinco direções e linhas de voo modo automático.

Os parâmetros descritos na Tabela 8 foram adotados para a realização de três voos, todos com planos de voo horizontal no modo automático. Apenas o voo em cinco direções, também no modo automático, apresentou variações nos parâmetros estabelecidos para sobreposição longitudinal e transversal.

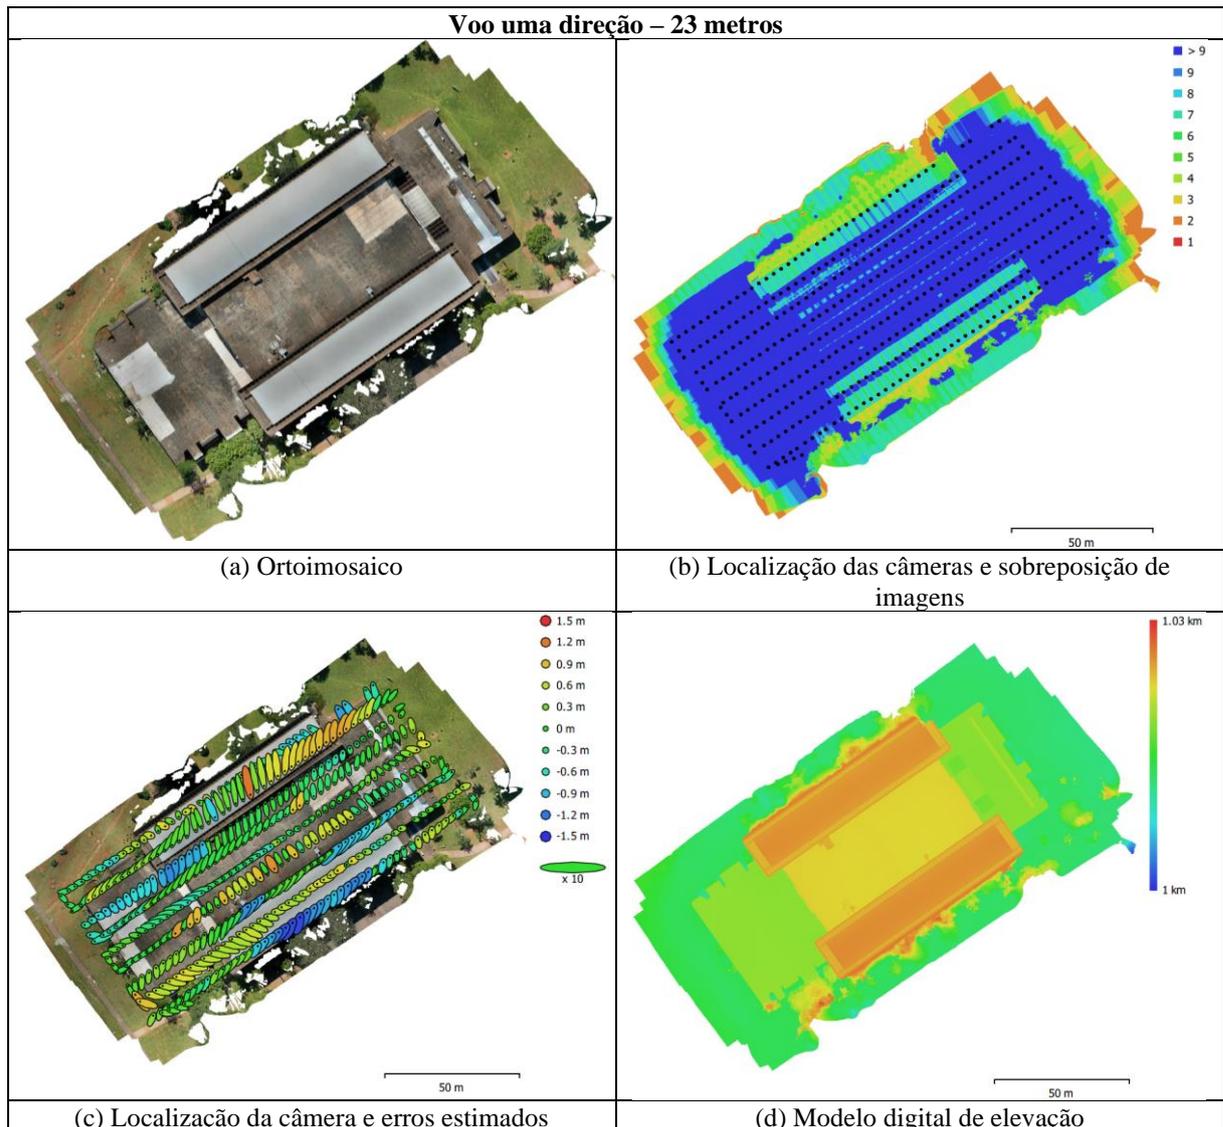
Quadro 19 - Resultado do processamento do plano de voo realizado na BCE – 23 metros – 1 direção.

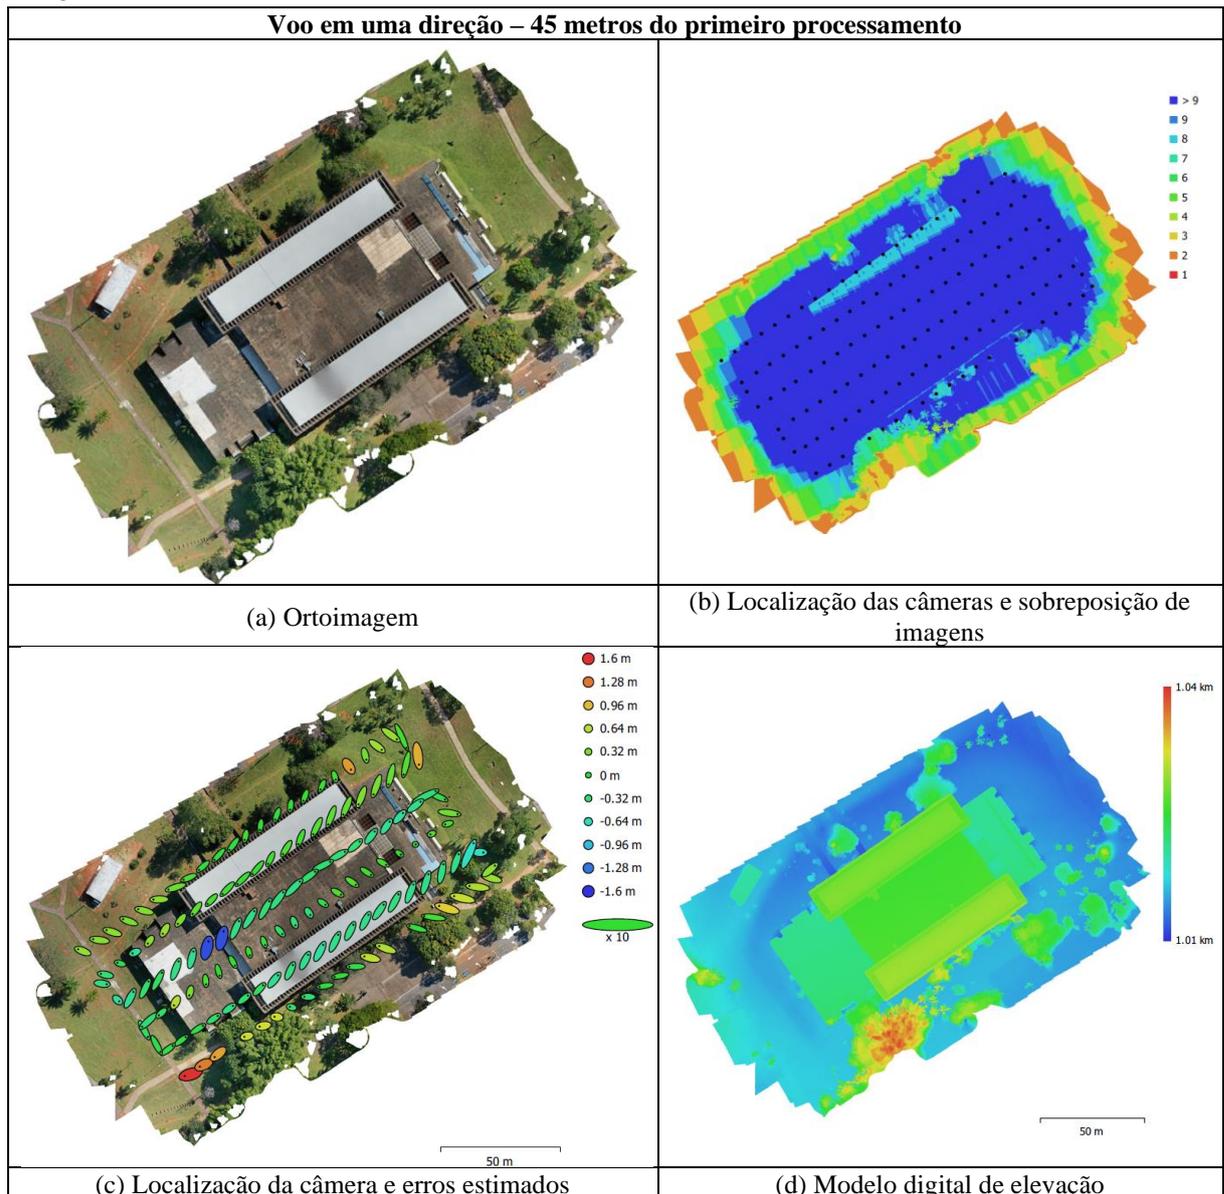
Quadro 20 - Resultado do processamento do plano de voo realizado na BCE – 45 metros – 1 direção.

Um segundo voo foi realizado com a altitude ajustada para 45 metros acima do sistema de cobertura, permitindo uma área de mapeamento mais ampla. Como resultado no Quadro 20, verificou-se um aumento significativo na quantidade de imagens capturadas, com mais de nove sobreposições registradas na região central, especialmente nos pórticos do sistema de cobertura. Entretanto, nas bordas externas, observou-se uma redução na densidade de capturas, o que é esperado em áreas com menor número de linhas de voo realizadas nessas regiões. Essa distribuição reflete a configuração do plano de voo e o posicionamento das câmeras, resultando em uma maior captura de imagens na área central e uma menor densidade nas extremidades do sistema.

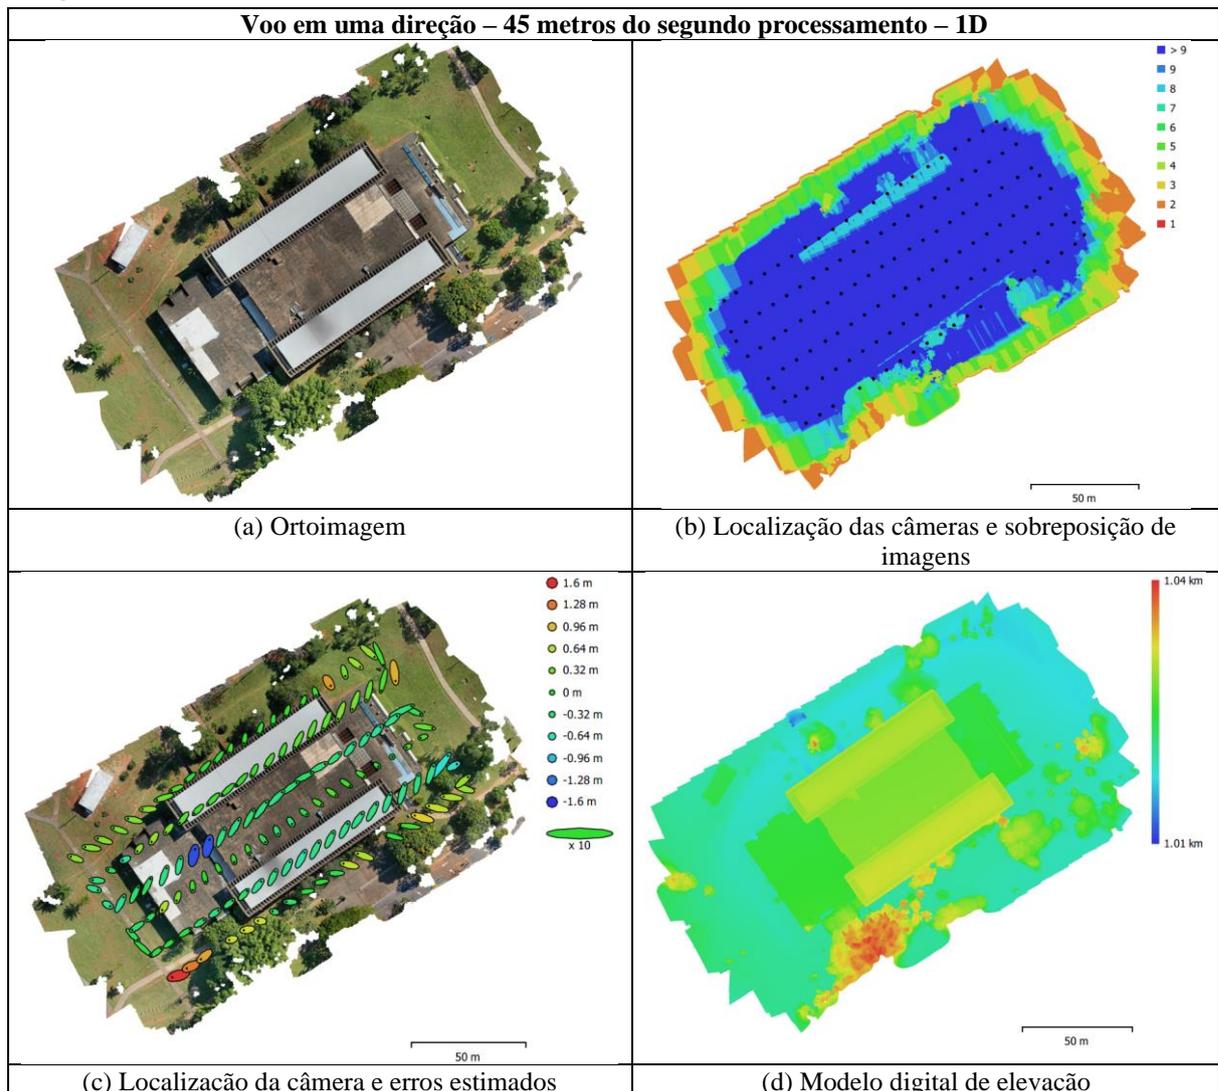
Quadro 22 - Resultado do reprocessamento com novos parâmetros da BCE – 45 metros – 1 direção.

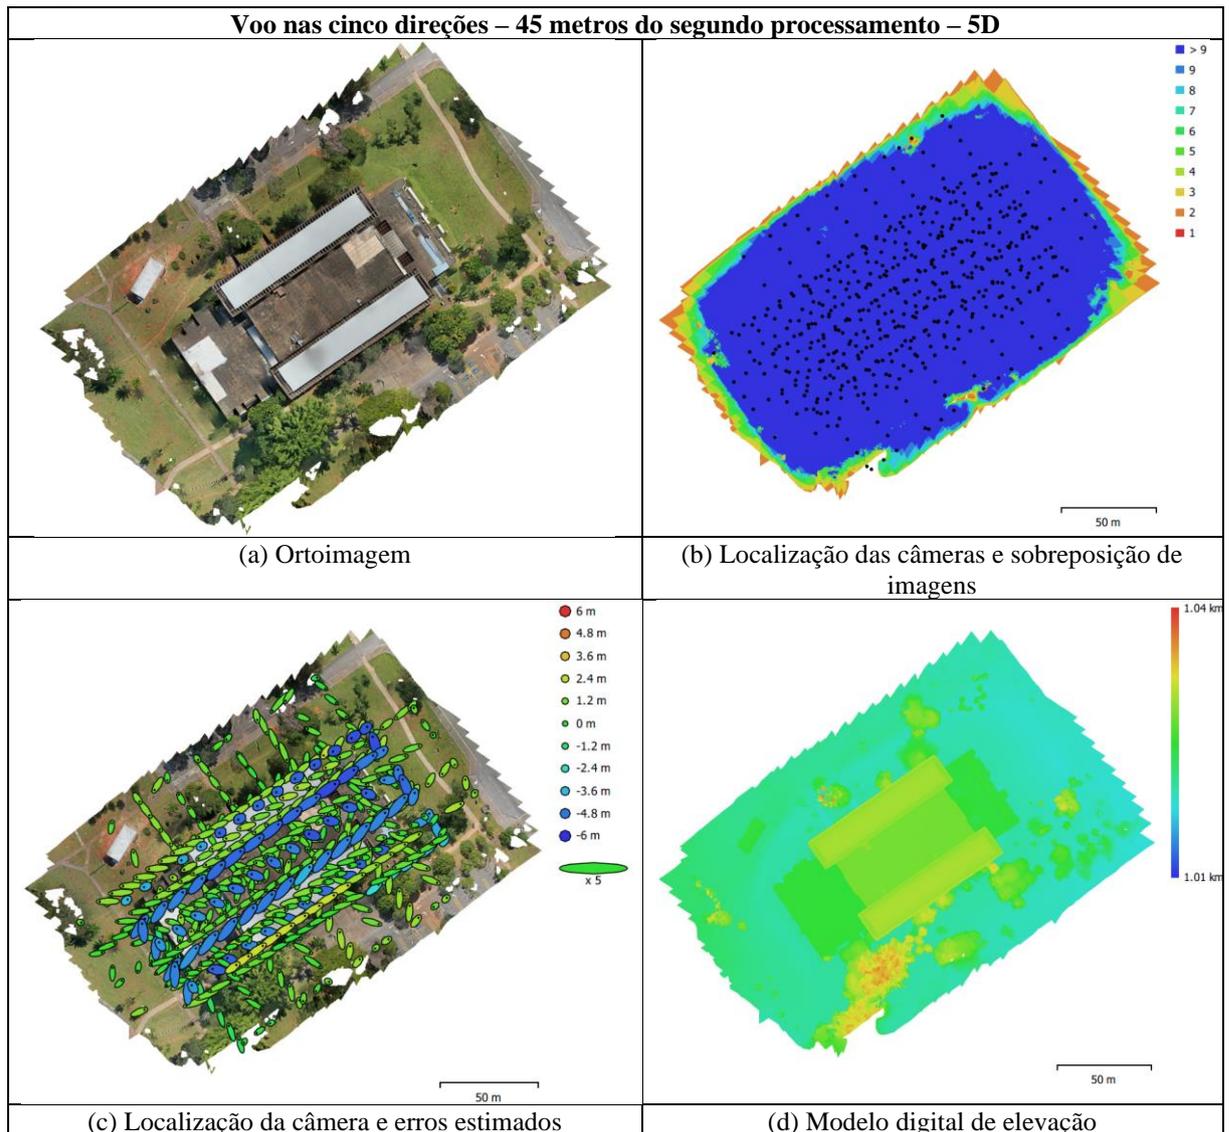
Quadro 23 - Resultado do reprocessamento com novos parâmetros da BCE – 45 metros – 5 direções.

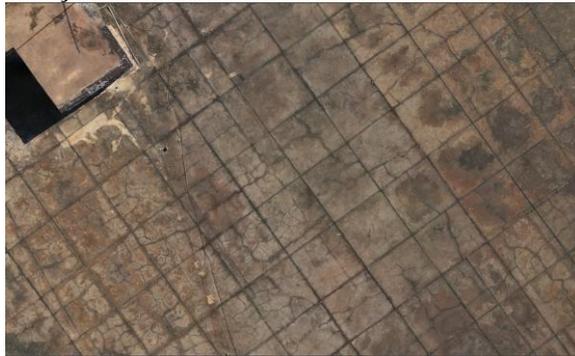
Figura 74 - Verificação da qualidade da ortoimagem para visualização do padrão de fissuras na proteção mecânica.

(a) Primeiro processamento 1 direção – 45m – Zoom de 70%.

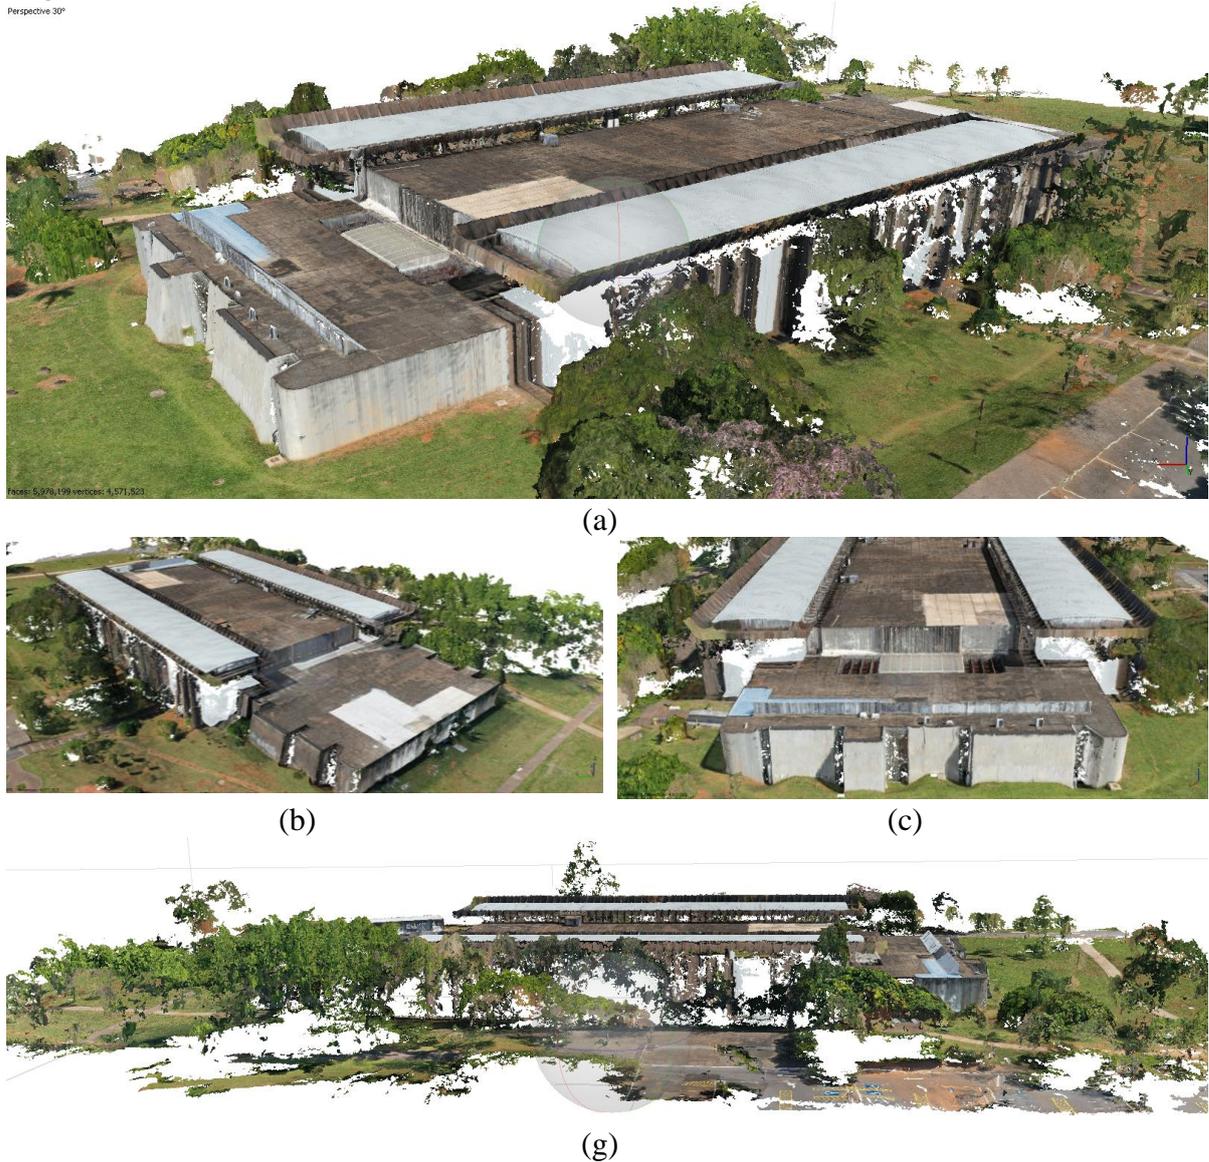
Figura 77 - Perspectiva do modelo digital de elevação do novo processamento – 45 metros - 5 direções.

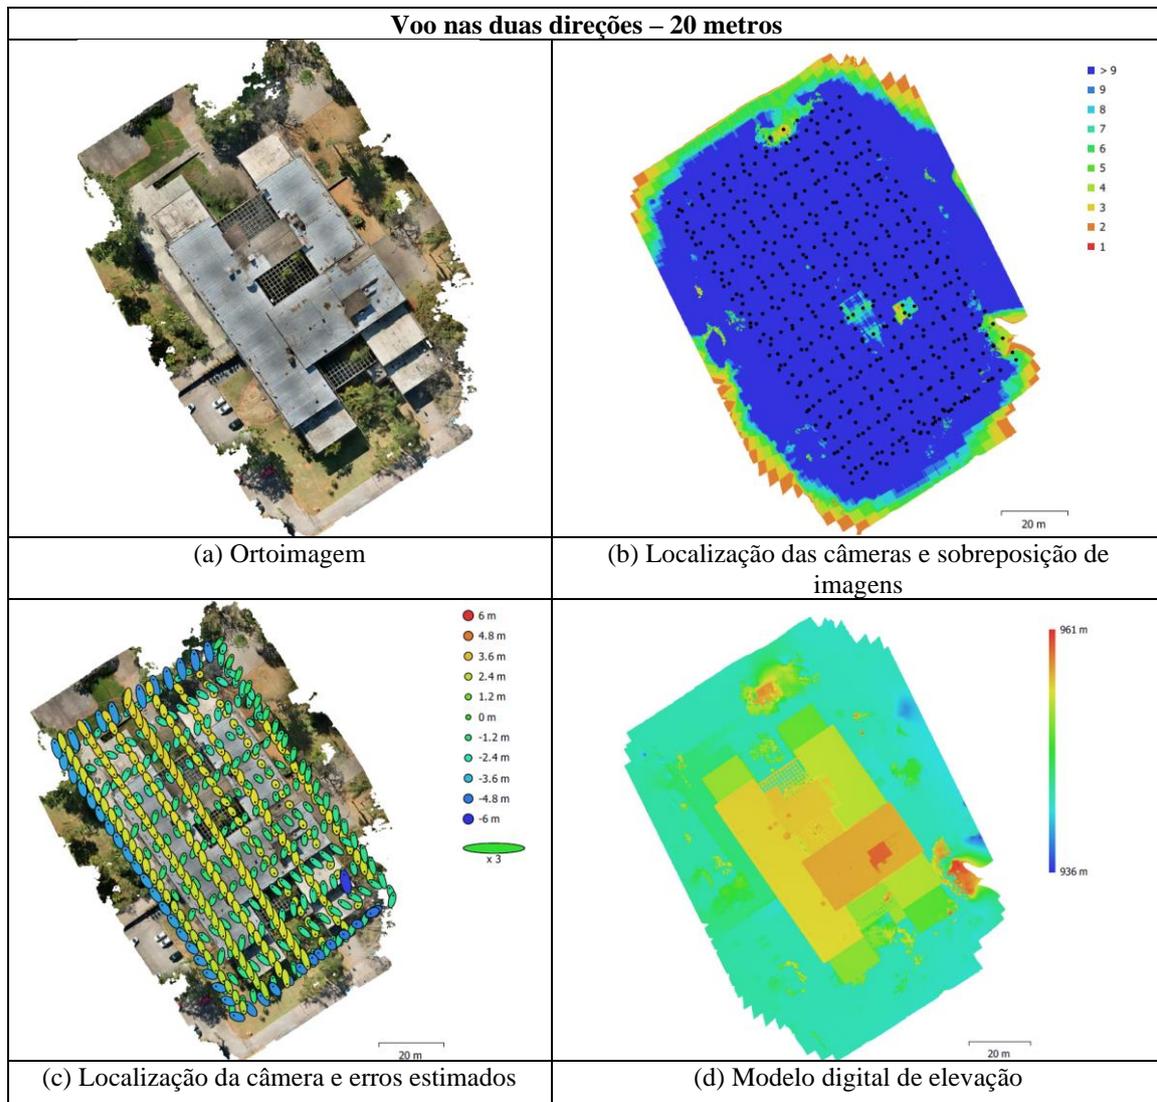
Quadro 24 - Resultado do processamento do plano de voo realizado na Reitoria – 20 metros – 2 direções.

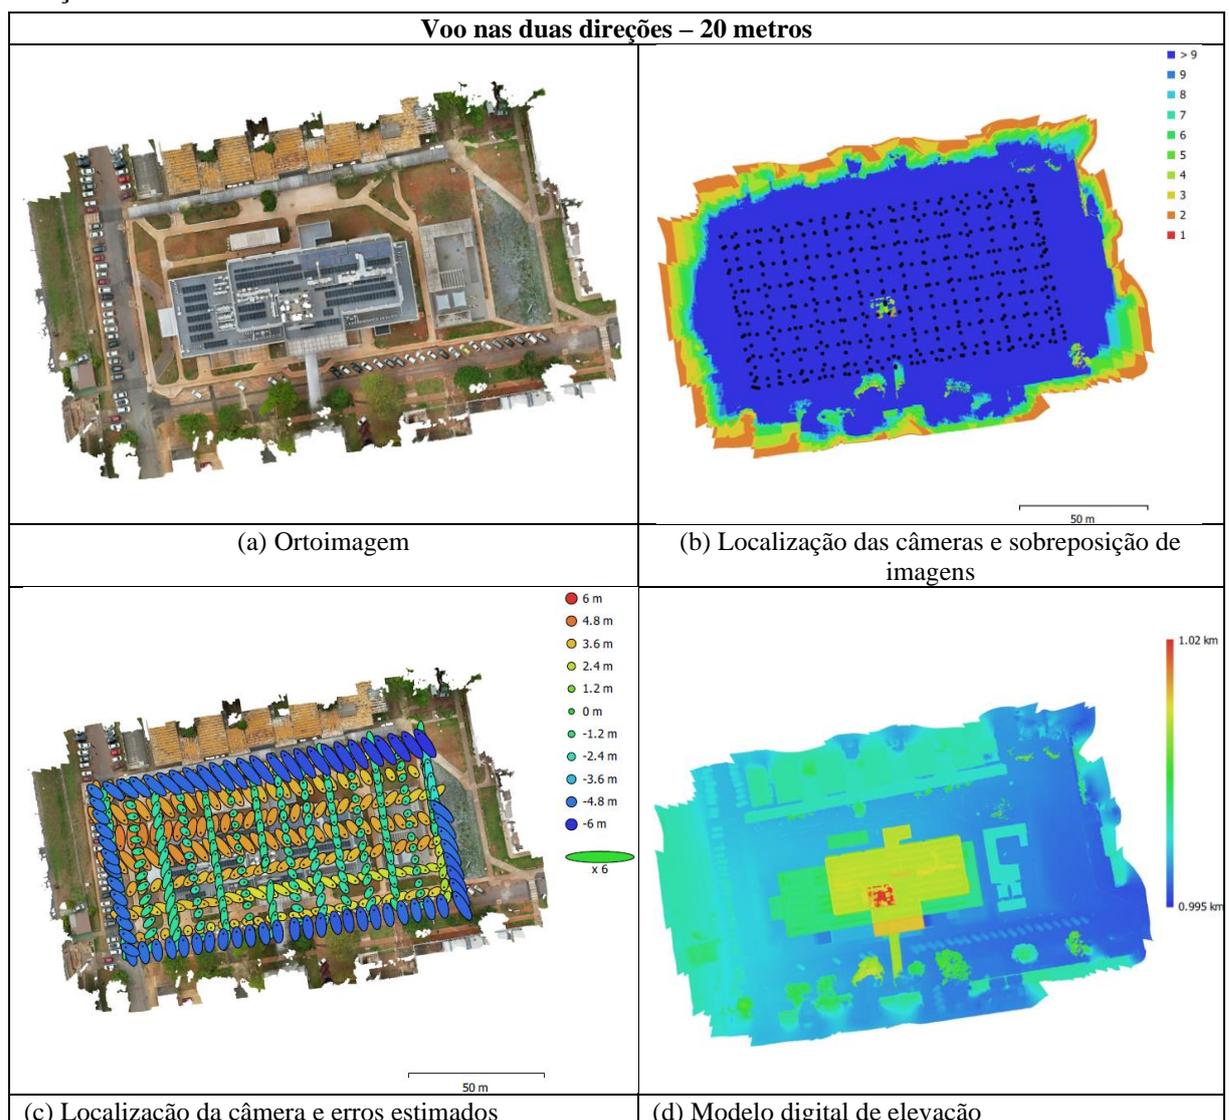
Quadro 25 - Resultado do processamento do plano de voo realizado na UCA – 20 metros – 2 direções.

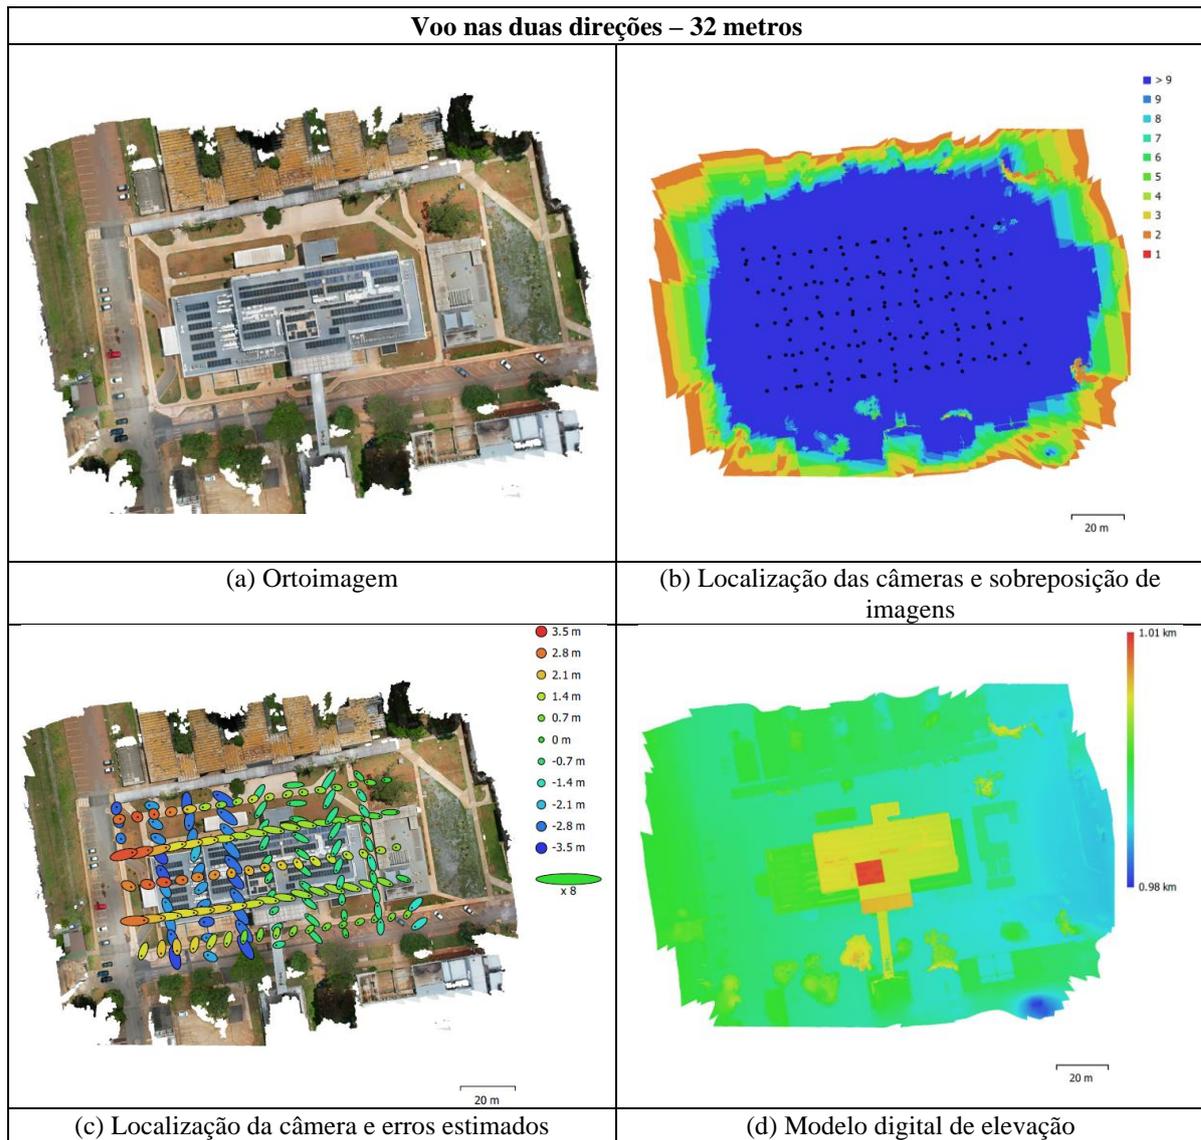
Quadro 26 - Resultado do processamento do plano de voo realizado na UCA – 32 metros – 2 direções.

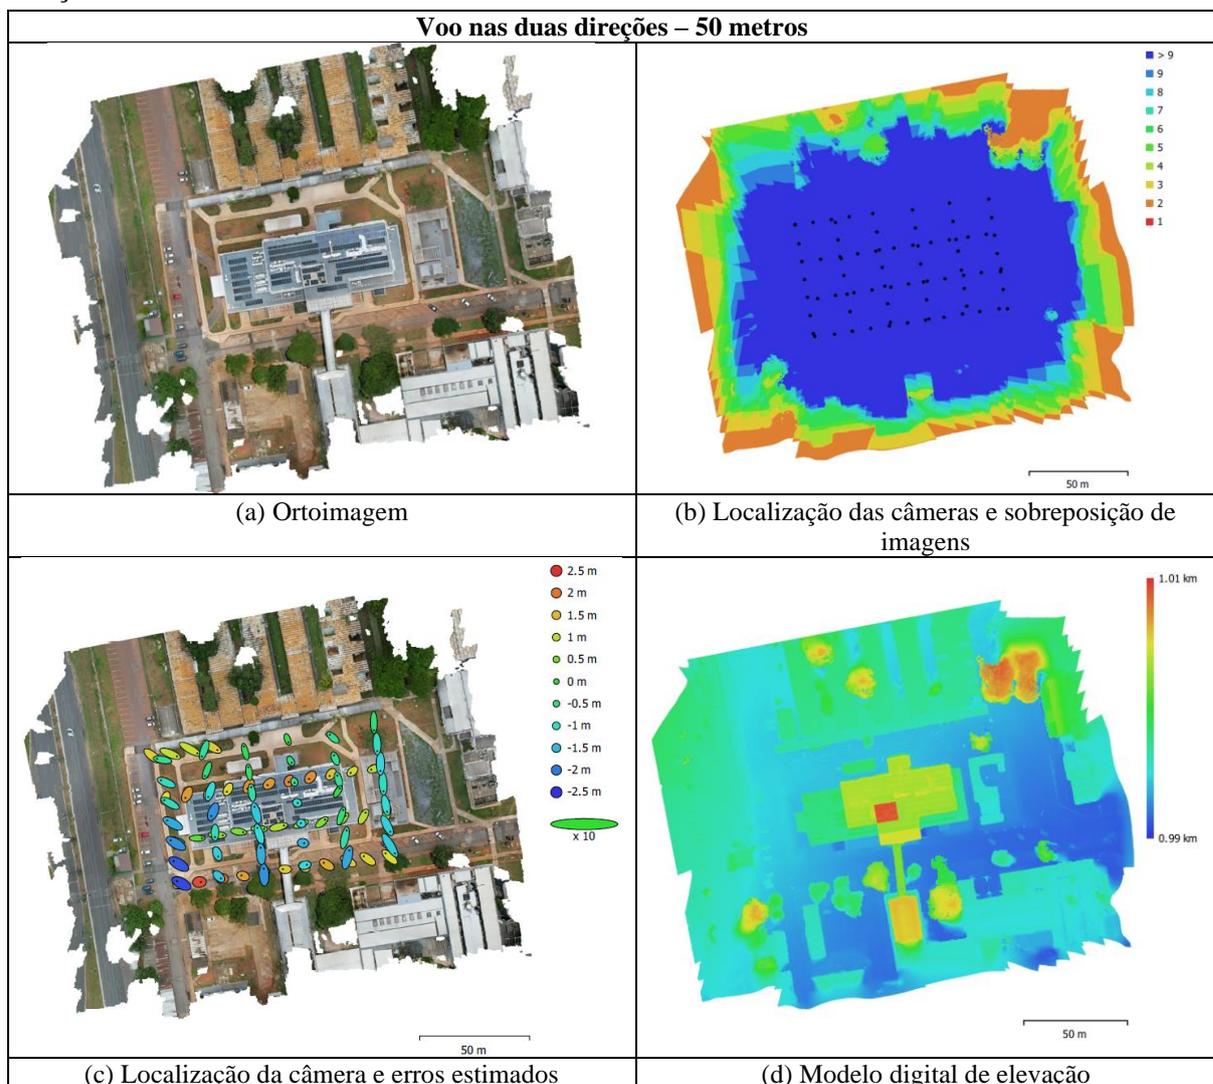
Quadro 27 - Resultado do processamento do plano de voo realizado na UCA – 50 metros – 2 direções.

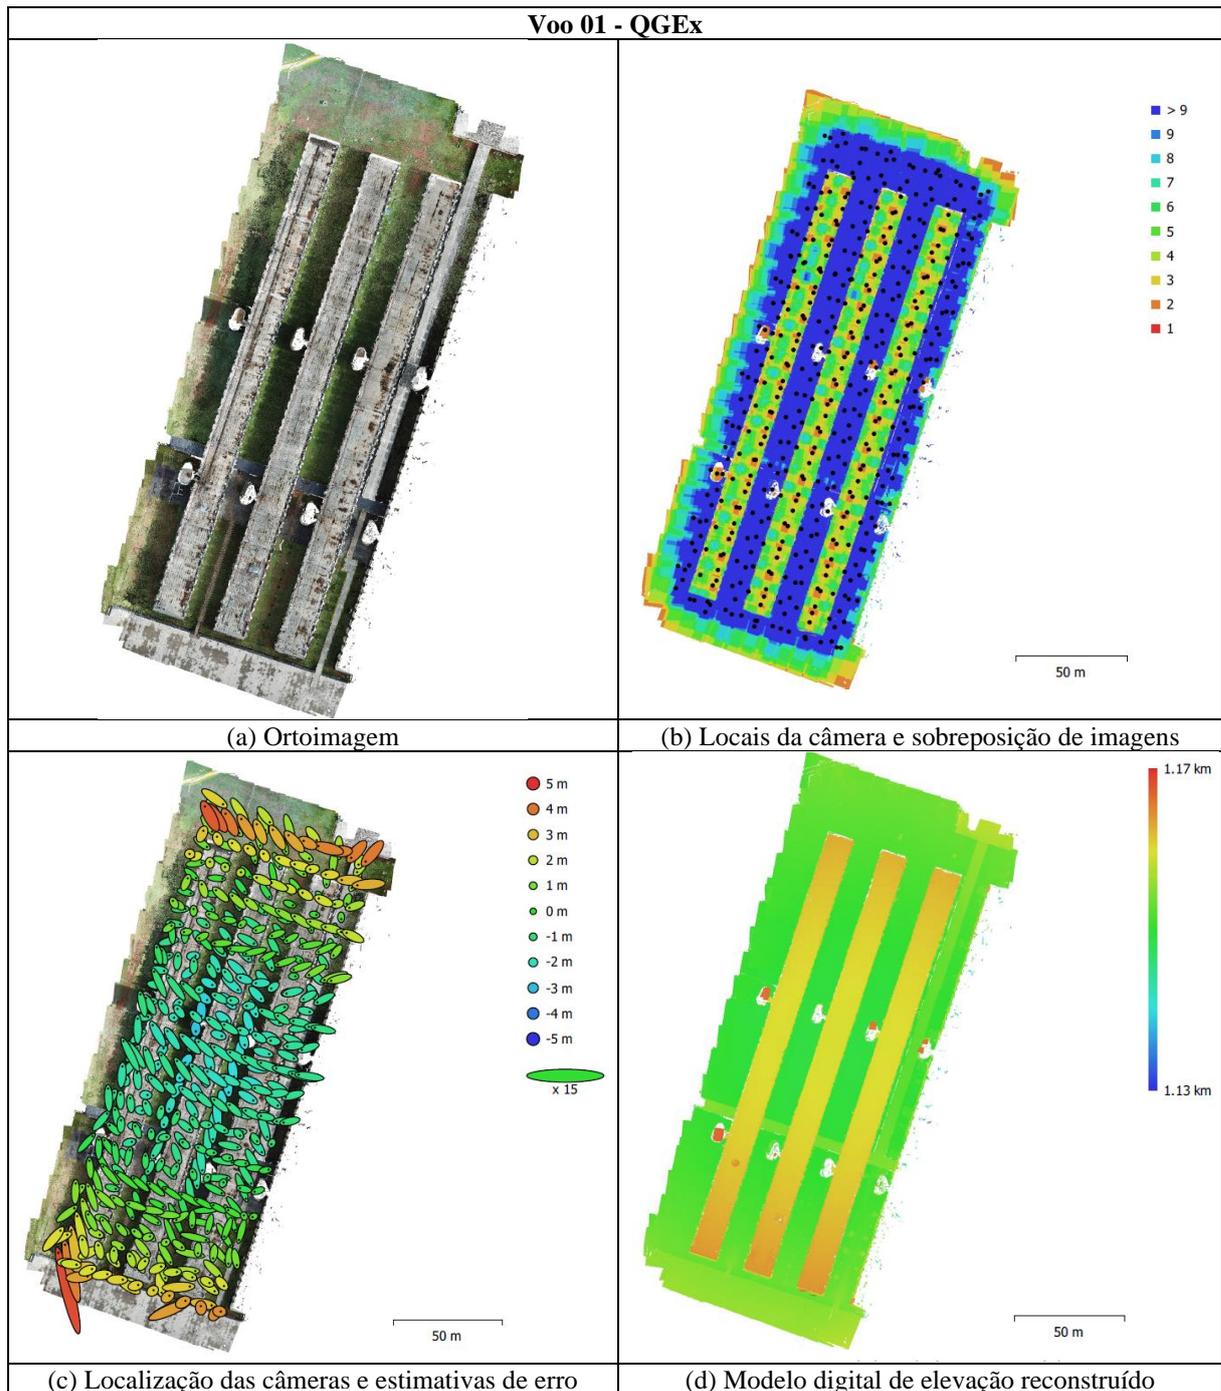
Quadro 28 - Resultado do processamento do plano de voo realizado no QGEx – 22 metros – 2 direções.

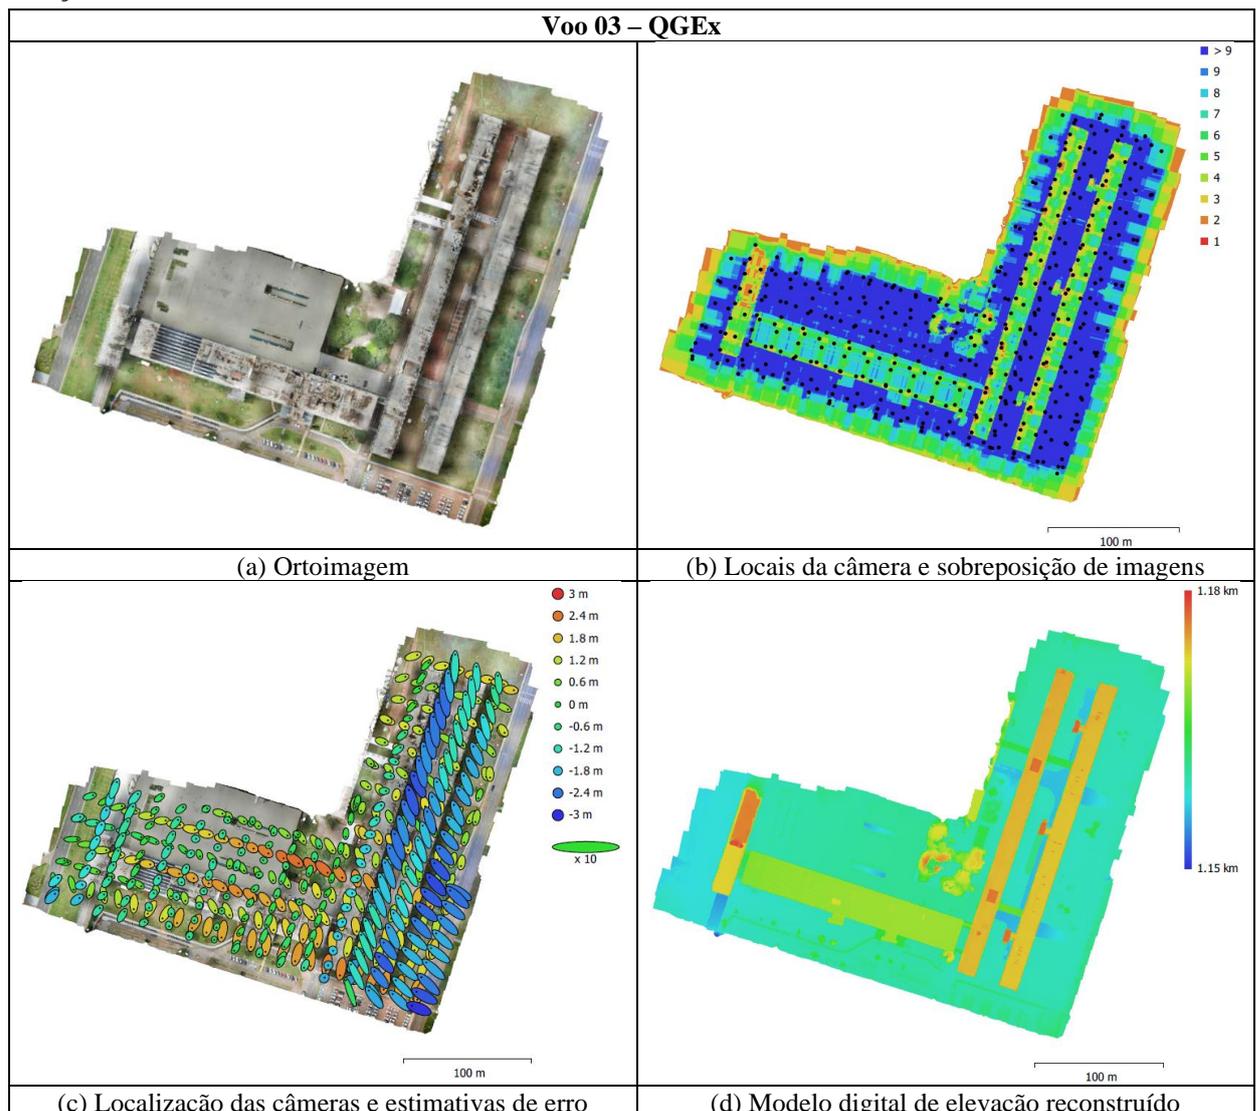
Quadro 30 - Resultado do processamento do plano de voo realizado no QGEx – 35 metros – 2 direções.

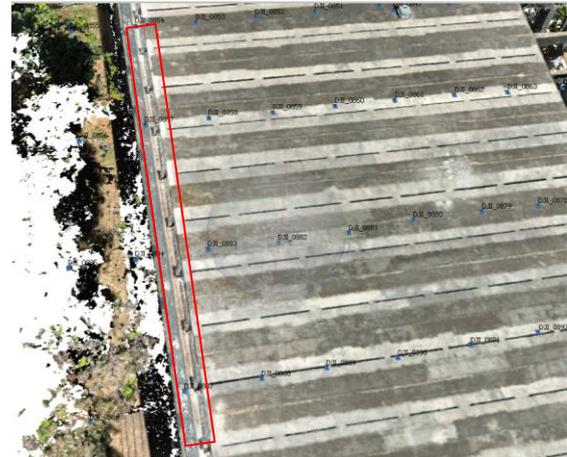
Figura 99 - Calha suja.

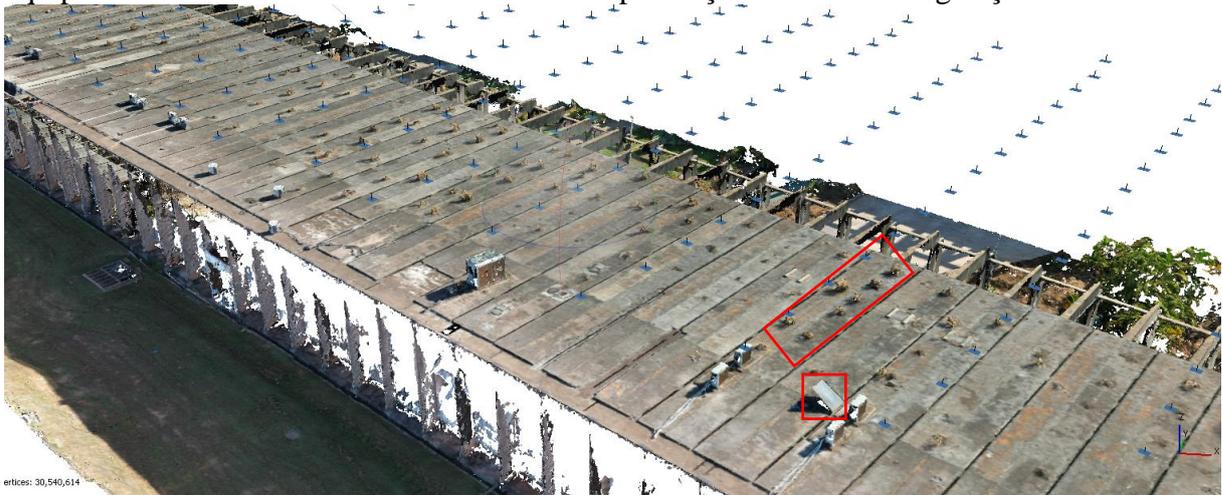
Figura 102 - Perspectiva do modelo digital de elevação do Bloco B com a sinalização dos equipamentos obsoletos e a presença de vegetação invasiva.

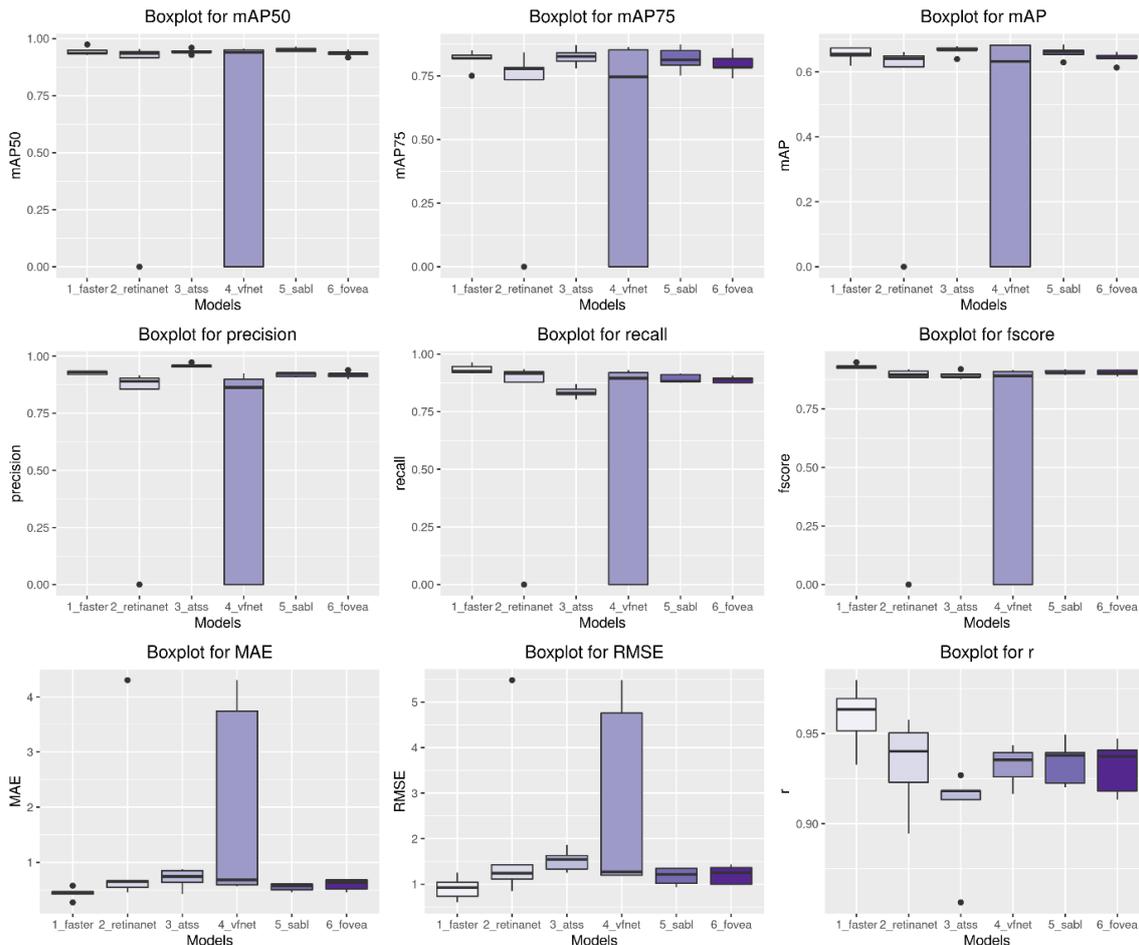
Figura 112 - Gráficos de *boxplot* para os valores medidos em cada experimento.
