INSPEÇÃO PREDIAL EM SISTEMAS DE COBERTURA PLANA: USO DE TECNOLOGIAS DIGITAIS DE AQUISIÇÃO DE IMAGENS E PROCESSOS AUTOMATIZADOS

Tese de Doutorado apresentada como requisito obrigatório para a obtenção do título de Doutor pelo Programa de Pesquisa e Pós-Graduação em Arquitetura e Urbanismo da Universidade de Brasília.

Brasília, fevereiro de 2025.

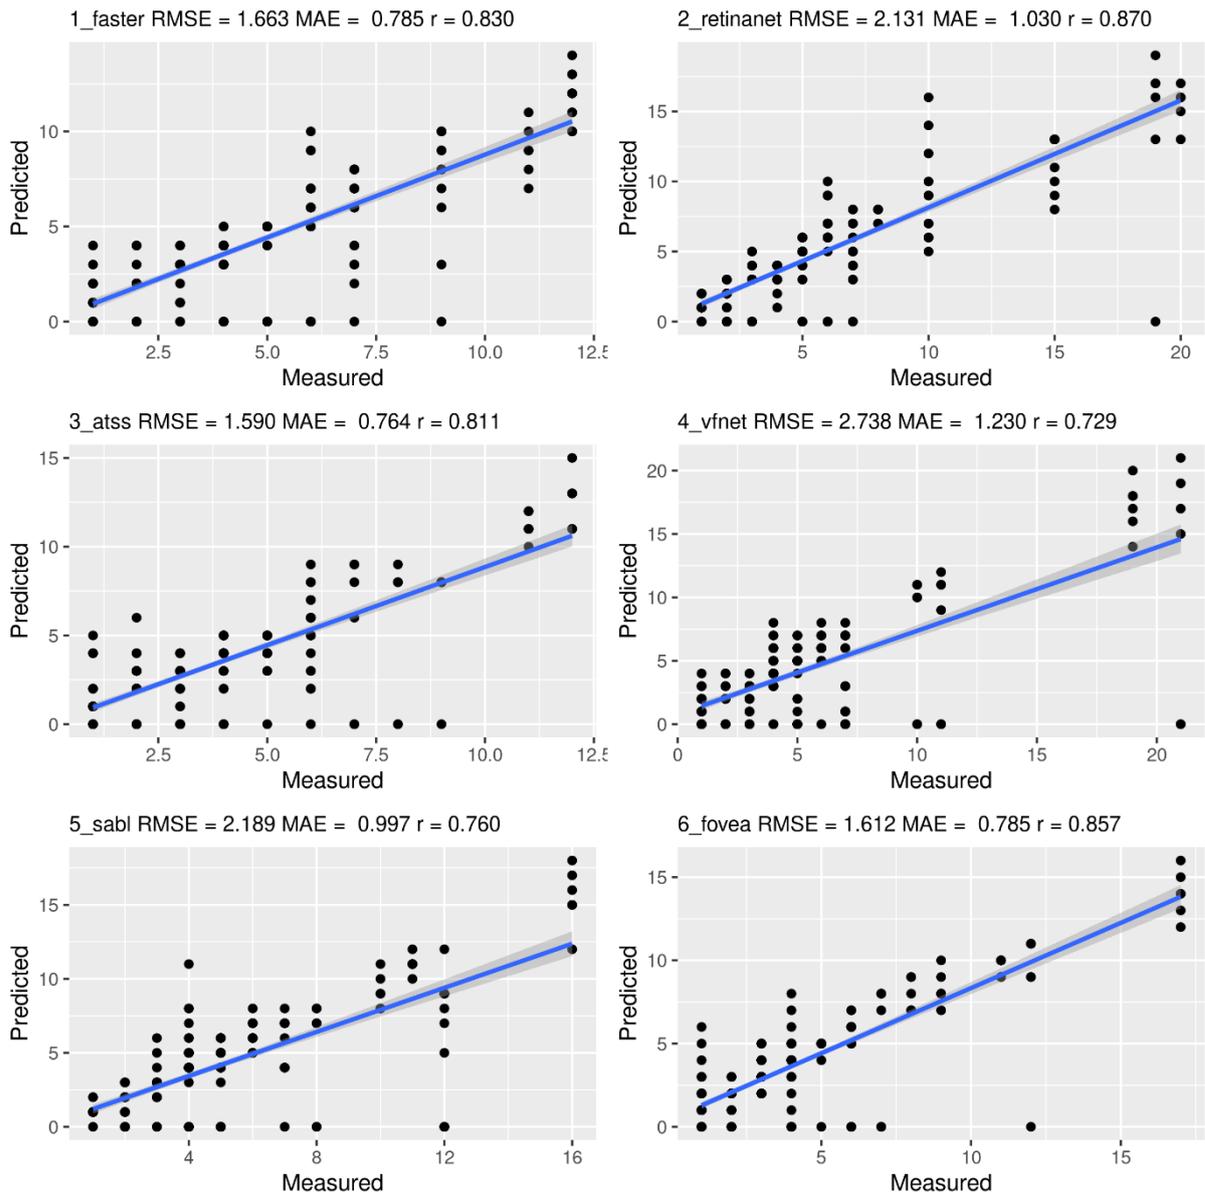
Figura 113 - Resultados da Correlação de Pearson: relação entre os valores medidos e previstos.

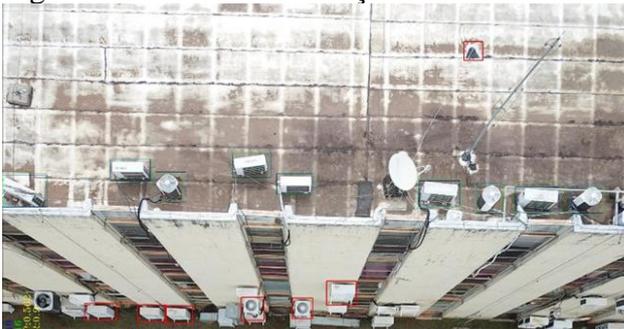
Figura 115 - Erros de detecção de condensadoras na fachada pela rede Fovea.

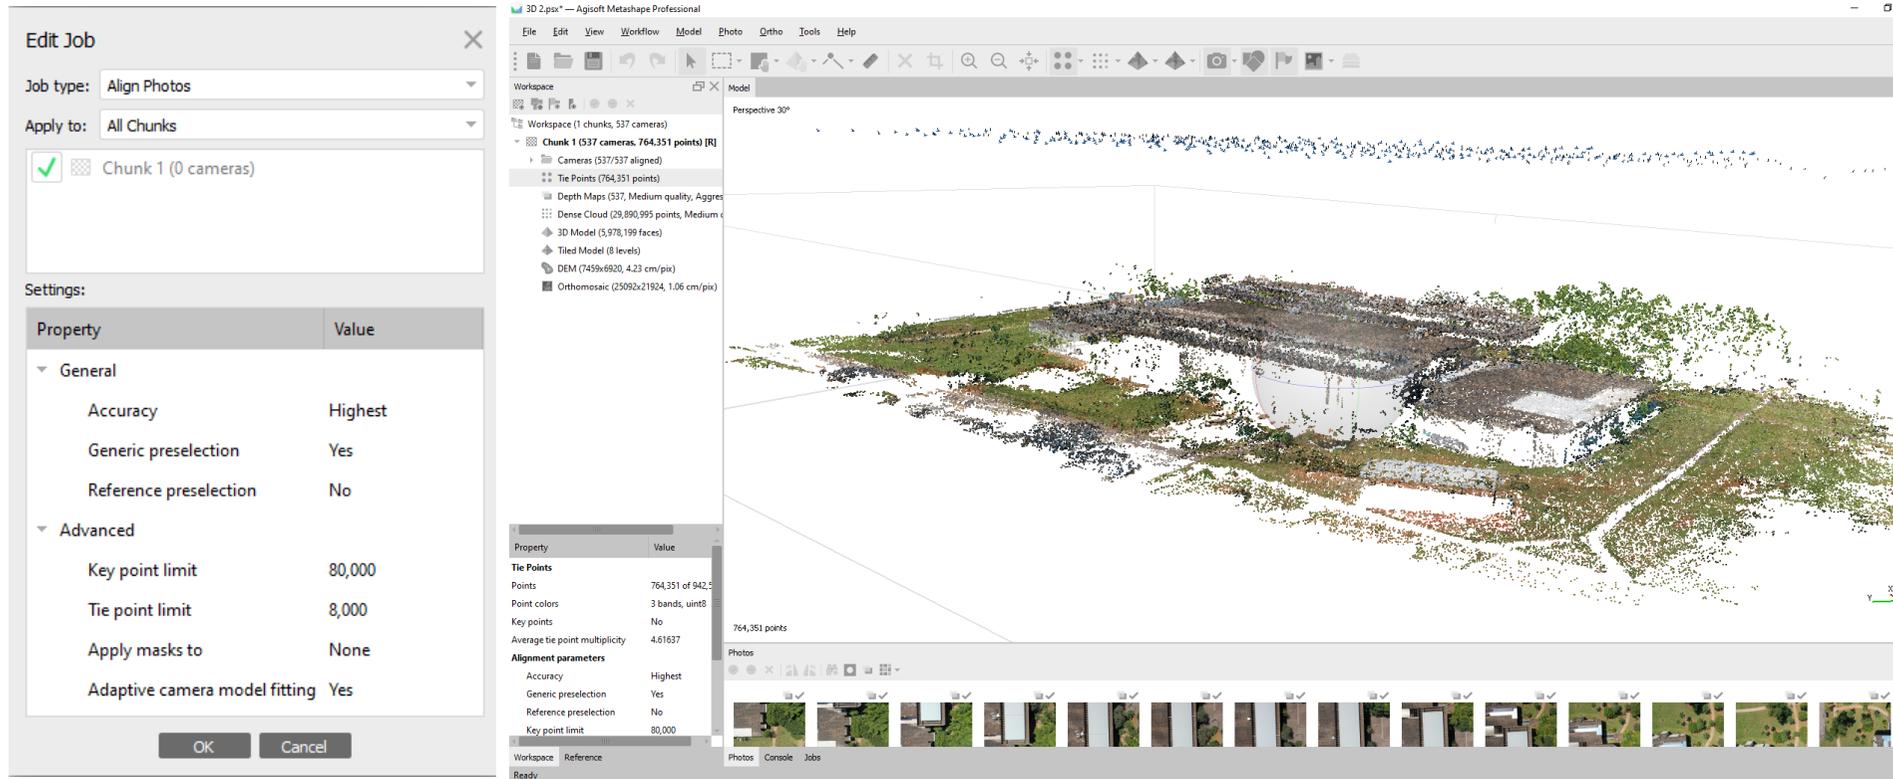
Figura 155 - Etapa 2: Alinhamento das fotos (Processamento BCE – 5D).

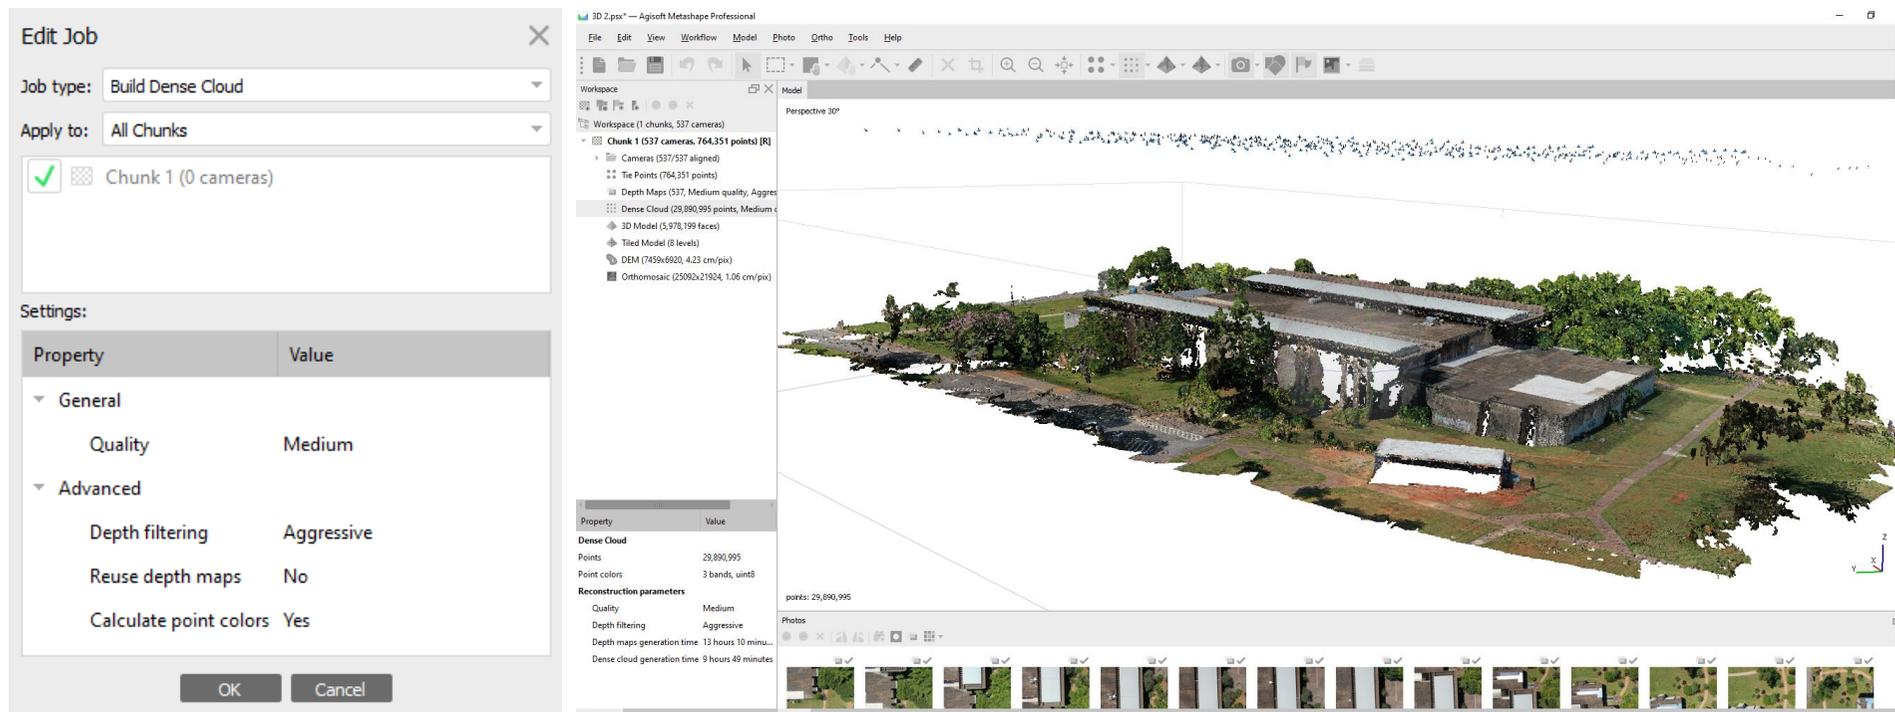
Figura 156 - Etapa 3: Dense Cloud (Processamento BCE – 5D).

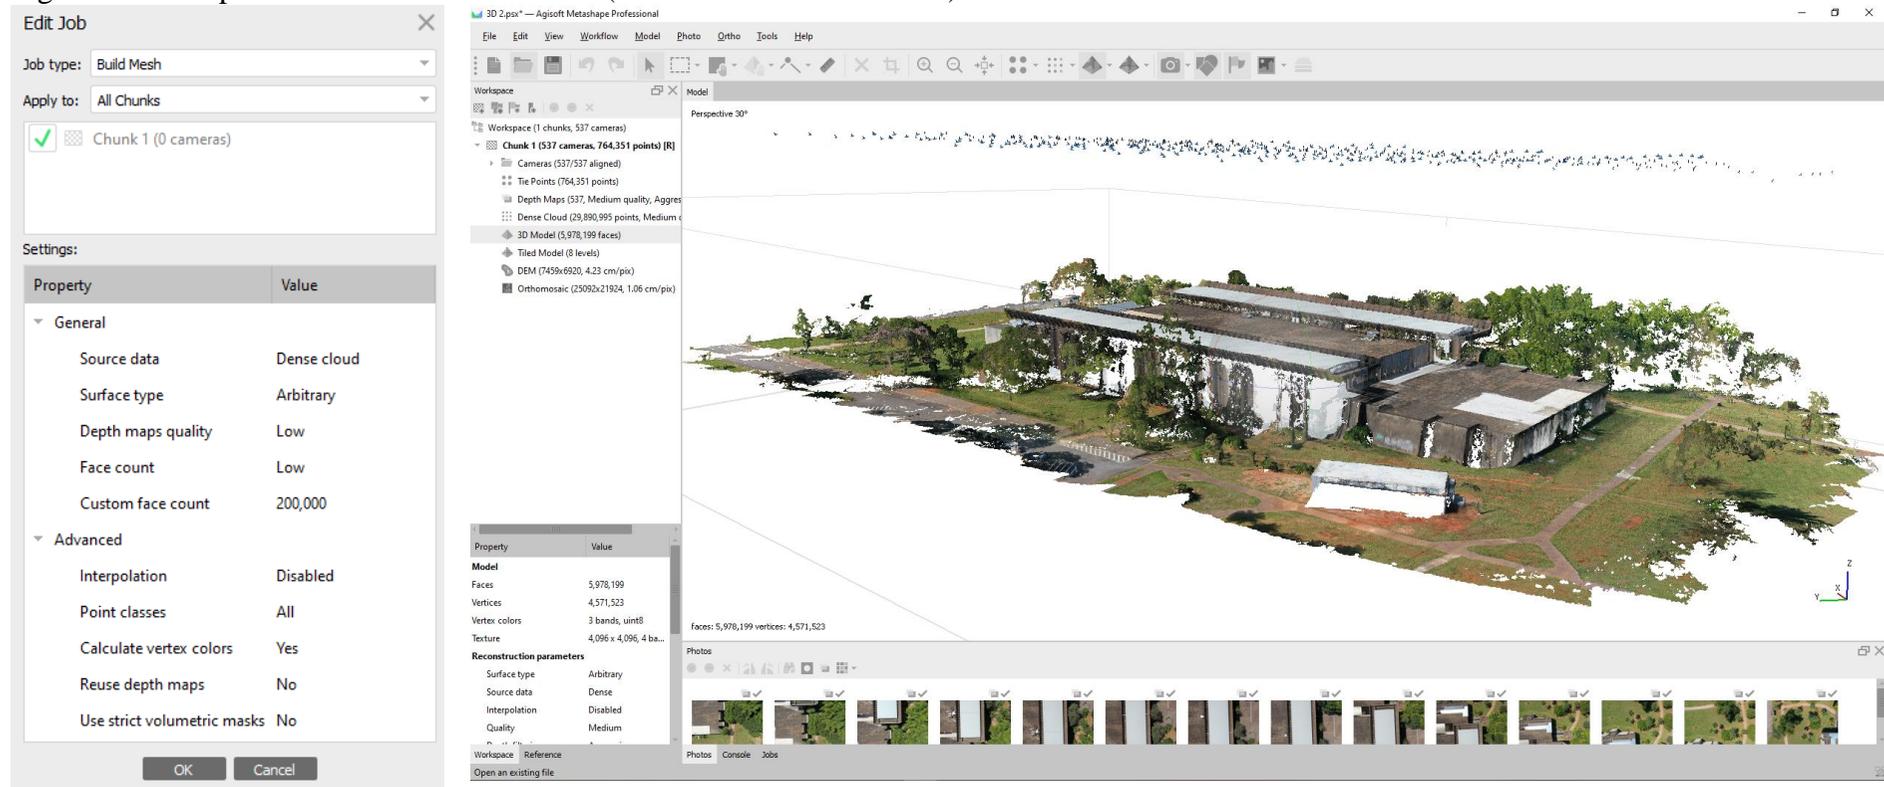
Figura 157 - Etapa 3: Build Mesh - 3D Model (Processamento BCE – 5D).

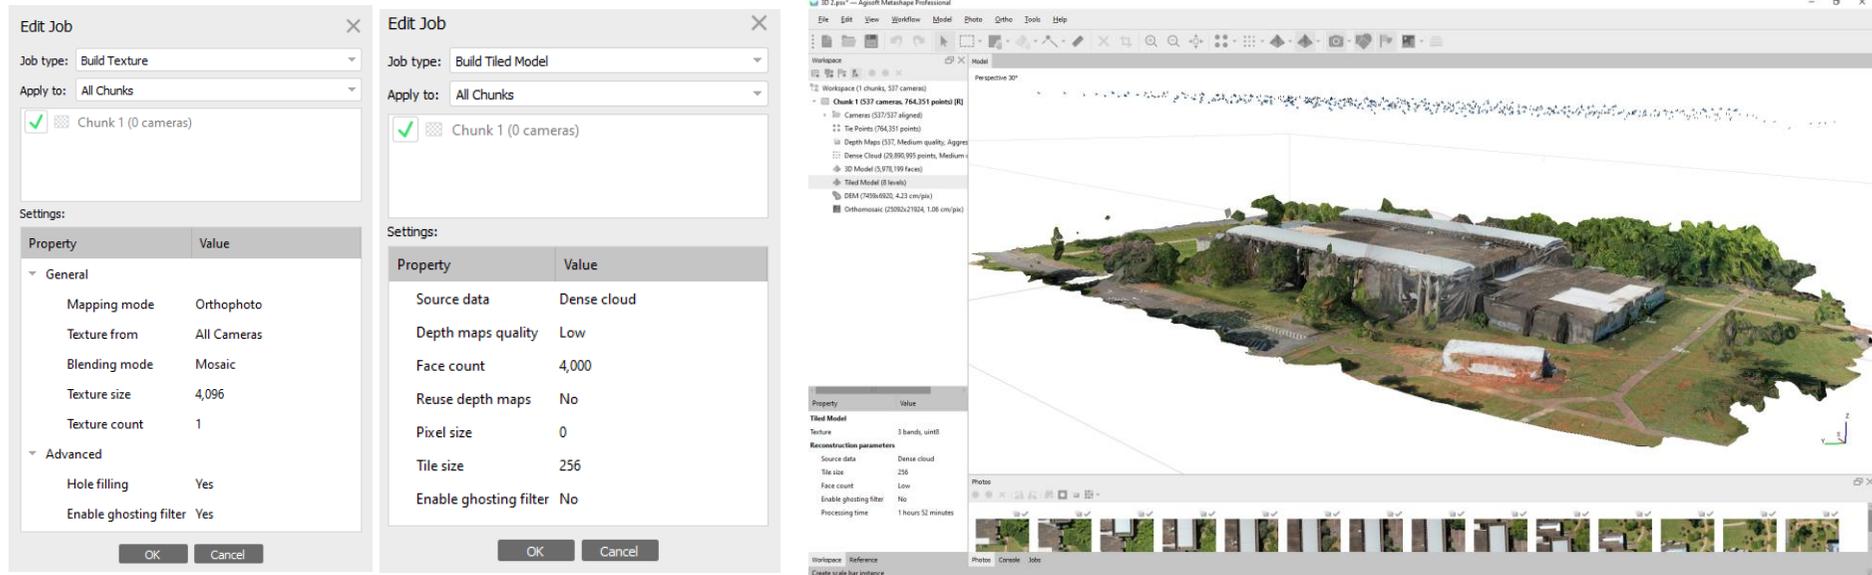
Figura 158 - Etapa 4: Tiled Model (Processamento BCE – 5D).

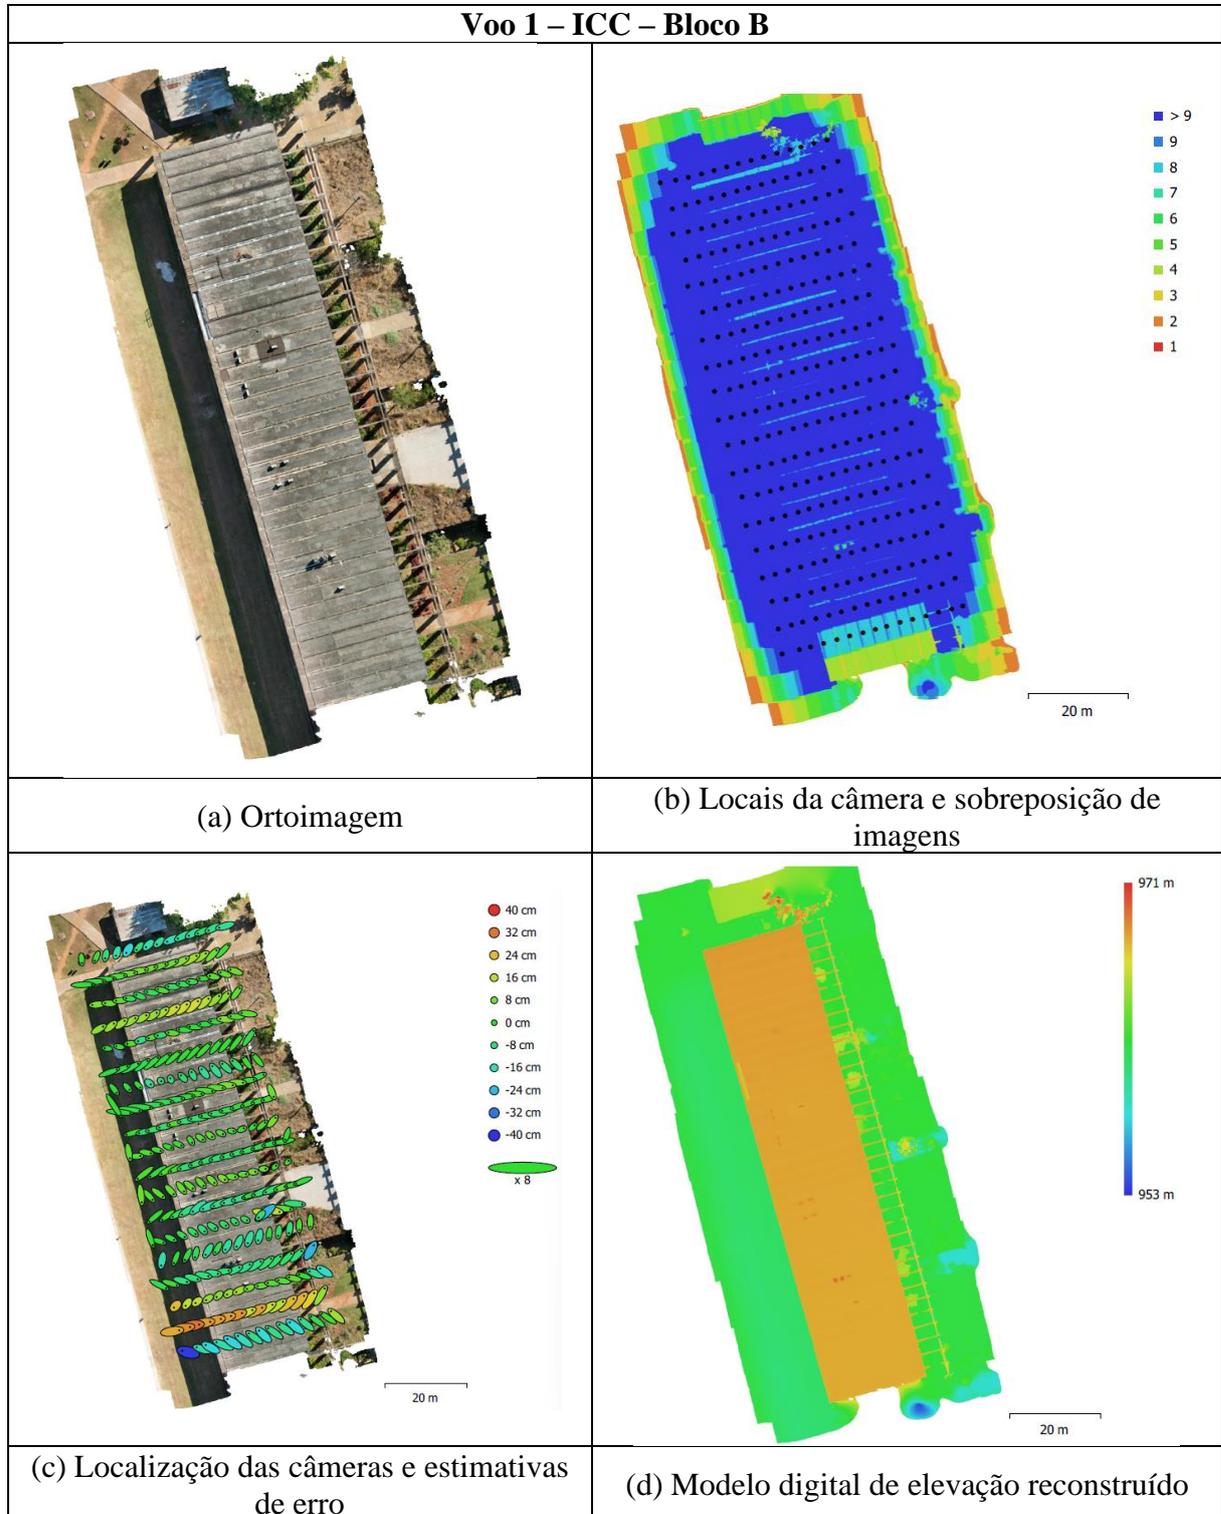
Quadro 36 - Resultado do processamento do plano de voo 1 realizado no ICC – 14 metros – 1 direção.
