UNIVERSIDADE DE BRASÍLIA  
Faculdade de Arquitetura e Urbanismo

**DESAFIOS E POTENCIALIDADES DA CONSERVAÇÃO:**  
Preservação dos blocos residenciais das superquadras de  
Brasília

Dissertação de Mestrado Acadêmico apresentado como requisito final para a obtenção do grau de Mestre em Arquitetura e Urbanismo junto ao Programa de Pós-Graduação em Arquitetura e Urbanismo da Universidade de Brasília, área de concentração em Teoria, História e Crítica. A proposta é vinculada à linha de pesquisa Patrimônio e Preservação (PaPre).

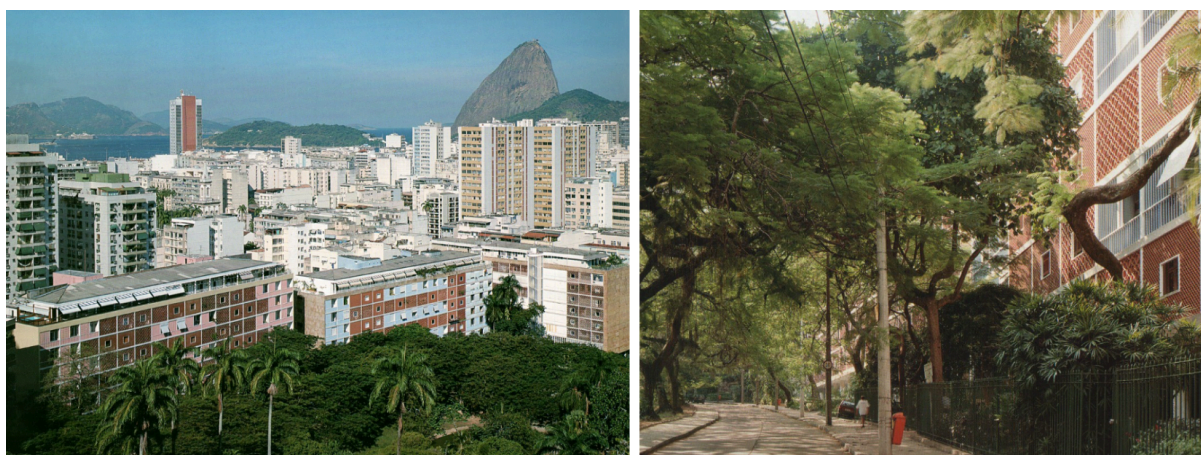
**Figura 4.** Parque Residencial Eduardo Guinle.  
Fonte: Archdaily. Autor: Nelson Kon, [s.d.].

Toda essa produção teórica, sem dúvidas, influenciou Lucio Costa no processo de elaboração do Parque Eduardo Guinle (1948-1954), o primeiro conjunto residencial de edifícios do Rio de Janeiro, localizado no bairro de Laranjeiras (Figura 3). Dispondo de maneira alinhada os seis blocos inicialmente previstos, dos quais apenas três foram construídos (Figura 4) — o Nova Cintra (1948), o Bristol (1950) e

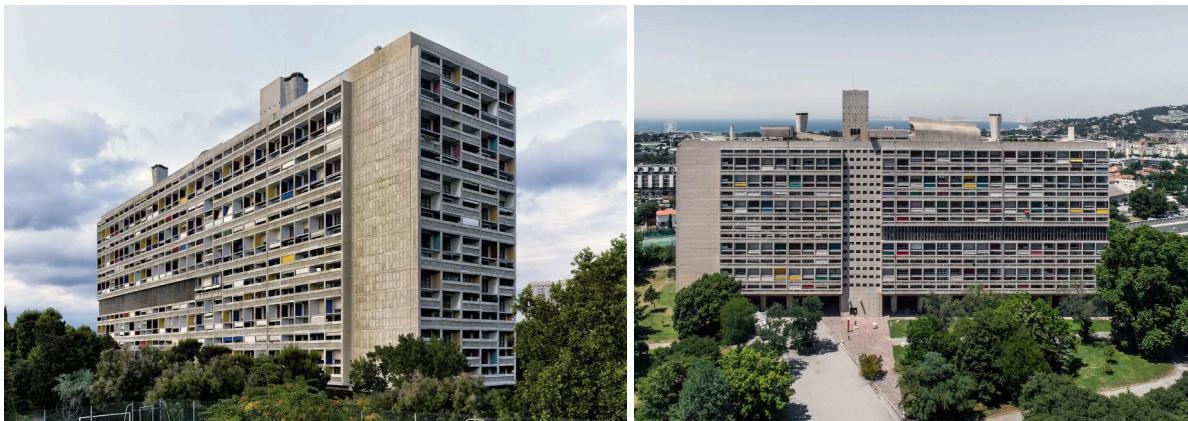
**Figura 13.** Unité d'Habitation de Marselha.  
Fonte: ArchEyes. Autor: Denis Esakov, [s.d.].

O bloco residencial sobre pilotis, situado no sul da França, possui 135 m de comprimento, 24 m de largura e 56 m de altura, e abriga 330 apartamentos, segregados em 23 variações, com capacidade habitacional total entre 1.500 e 1.700 habitantes. O complexo, de 17 pavimentos, ainda possui uma rua de comércio, hotel, restaurante, jardim no terraço e espaços de recreação e lazer. Os andares

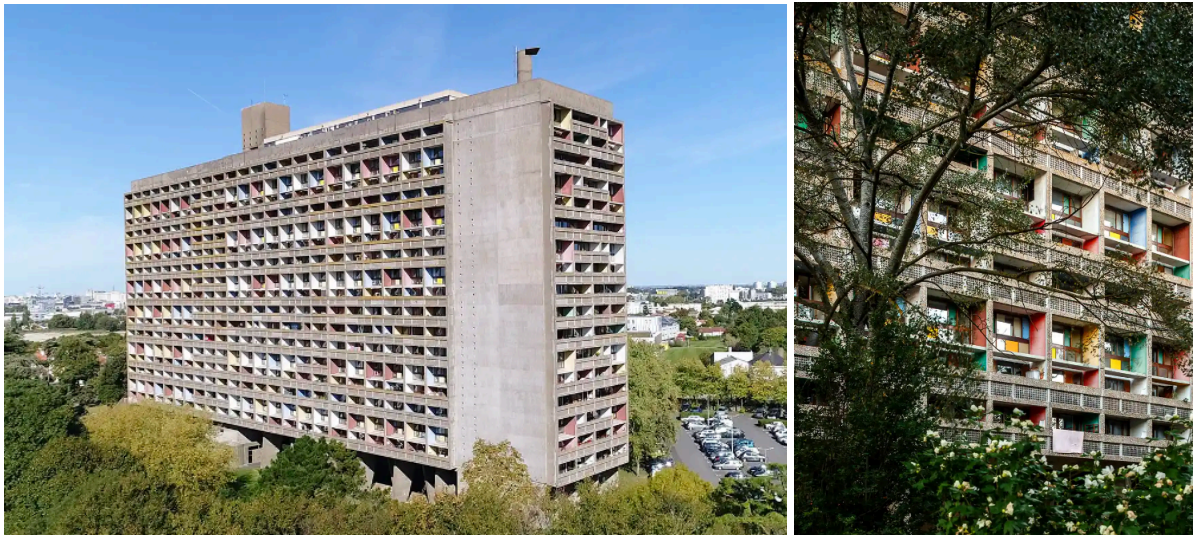
**Figura 16.** La Maison Radieuse de Rezé.

O segundo bloco executado foi *L'Unité d'Habitation de Nantes-Rezé* (1953-1955), a Unidade de Habitação de Rezé, em Nantes, também conhecida como *La Maison Radieuse* (Figura 16). A obra, construída em 18 meses, possui 110 m de

comprimento, 20 m de largura e 50 m de altura, com capacidade de abrigar uma população de 1.400 pessoas, distribuída em 294 apartamentos, sendo, portanto, menor que o primeiro modelo. Sua implantação ocorre em meio a um cenário bucólico, cercado por um parque.

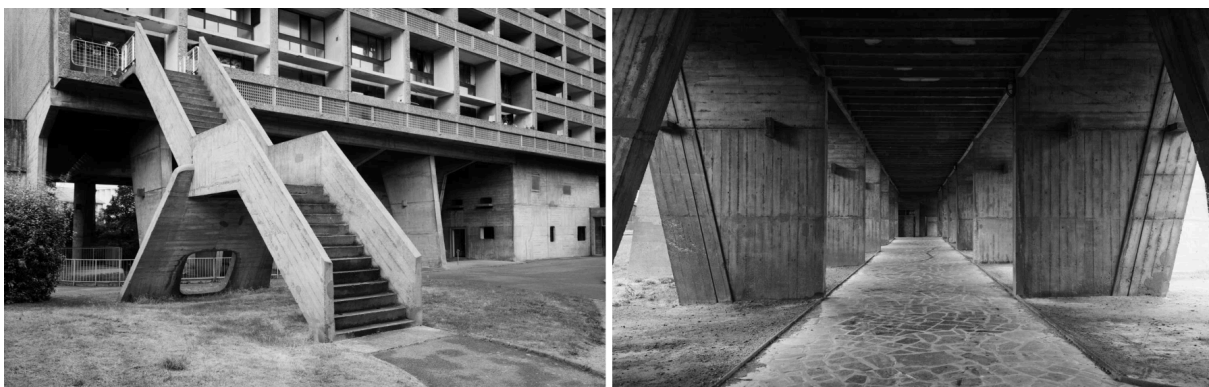
**Figura 17.** Pilotis - La Maison Radieuse de Rezé.

Neste caso, o orçamento para a construção do conjunto habitacional, de fim social, era reduzido, o que provocou alterações tanto no modelo construtivo quanto nos serviços oferecidos. A ossatura metálica foi abandonada e o concreto foi empregado como material principal dos elementos estruturais, transferindo as cargas diretamente para o pilotis, composto por colunas de perfis “V” e “M” (Figura 17). Os comércios também foram suprimidos do projeto e a escola, dedicada às crianças de até 5 anos, foi bastante reduzida, sendo construídas apenas 3 salas de aulas (Maison Radieuse, [s.d.]).

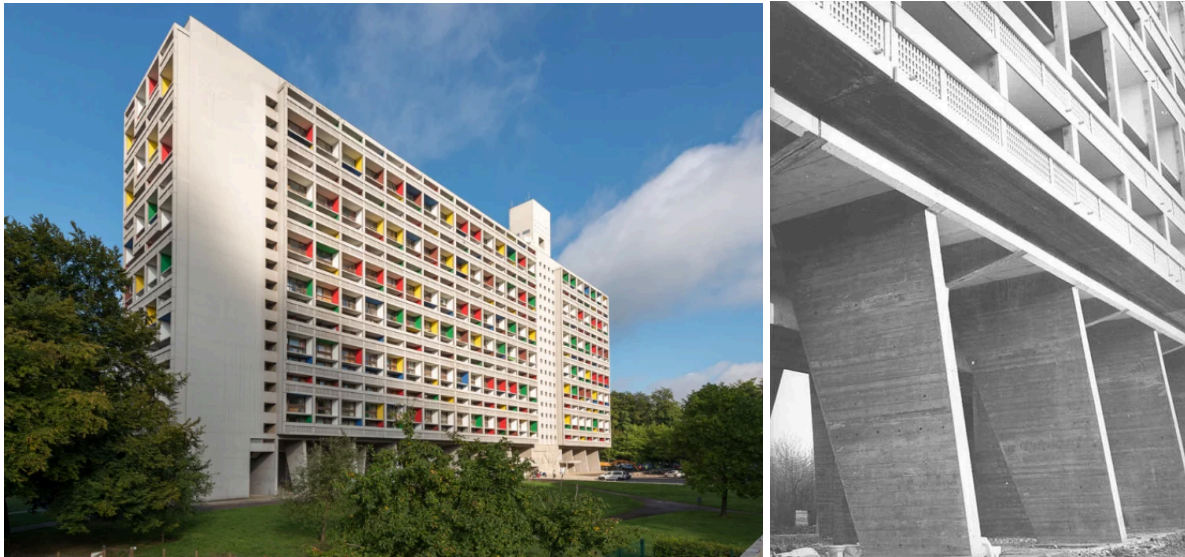
**Figura 18.** Unité d'Habitation de Briey-en-Forêt.

O terceiro exemplar materializado foi a unidade de Briey (1959-1961), situada no nordeste da França (Figura 18). O projeto partiu de uma encomenda para atender o crescimento populacional da região em expansão. A estrutura do bloco, em concreto armado, é muito similar ao de Rezé, com exceção à dimensão, já que a edificação possui 110 m de comprimento, 19 m de largura e 56 m de altura.

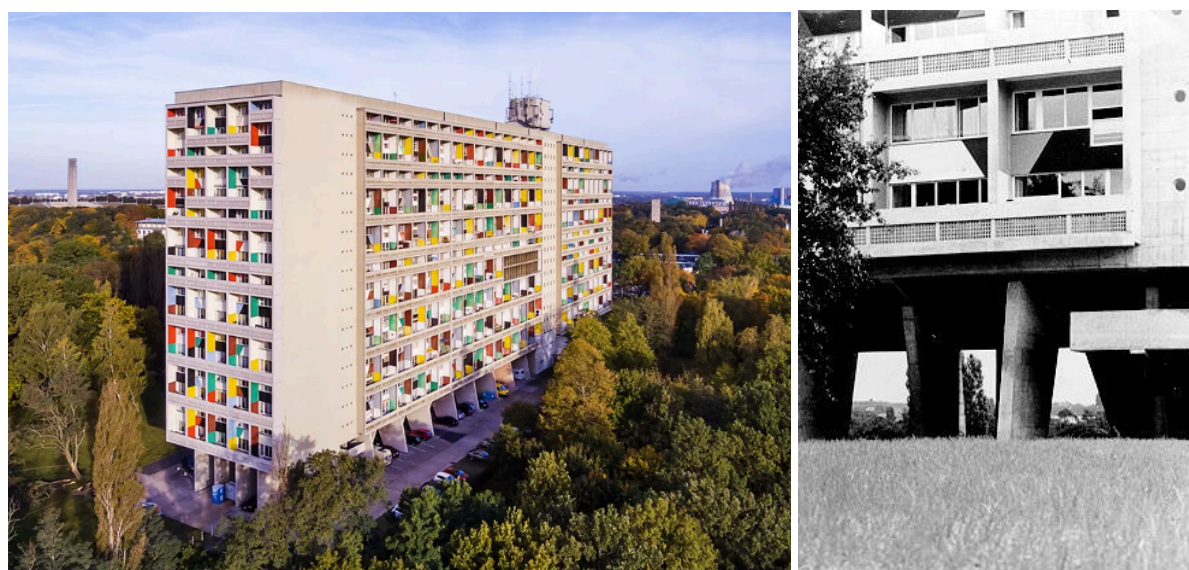
**Figura 20.** Unité d'Habitation de Berlin.

Tendo em vista essas questões, o bloco residencial foi materializado em tempo recorde, de 11 meses. A estrutura da unidade — de 141 m de comprimento, 23 m de largura e 53 m de altura — foi feita empregando o uso de elementos pré-fabricados de concreto armado, tanto oriundos de fábrica quanto produzidos *in loco*, e resultou em um complexo de 530 apartamentos, divididos em 5 variações. O acesso às unidades ocorre por meio de 10 ruas internas, conectadas por dois elevadores. O programa de necessidades da edificação inclui serviços de uso compartilhado, como correio, pequenos comércios e lavanderia (Fondation Le Corbusier, [s.d.]d).

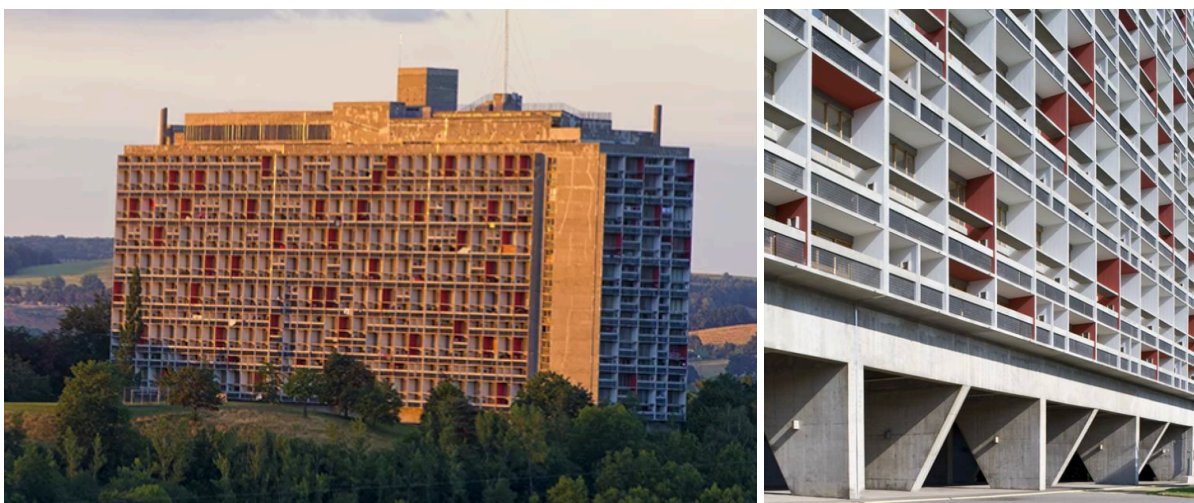
**Figura 21.** Unité d'Habitation de Firminy.

A última dessa coletânea foi a de Firminy (Figura 21), com projeto iniciado em 1959, mas somente concluída em 1967, após a morte de Le Corbusier. Por esse motivo, a obra foi finalizada pelo arquiteto André Wogenscky (1916-2004). A unidade, de 20 pavimentos totais, possui dimensões parecidas com as demais, tem 130 m de comprimento, 21 m de largura e 50 metros de altura, e comporta 414 apartamentos distribuídos em 32 variações distintas — quase todas com configuração duplex —, com áreas que variam entre 25 m<sup>2</sup> e 113 m<sup>2</sup>.

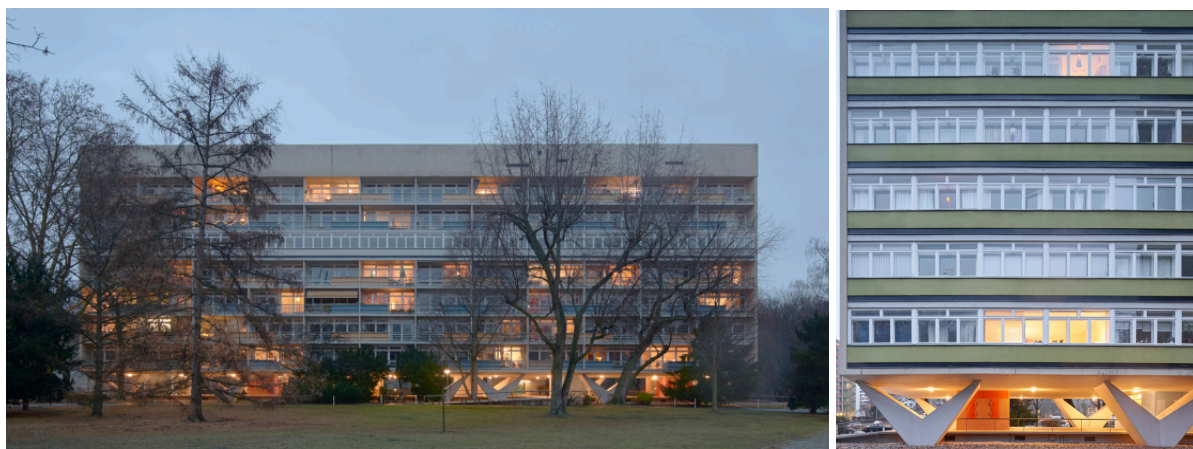
**Figura 23.** Bloco de apartamentos da Interbau, Oscar Niemeyer.  
Fonte: Archdaily. Autor: Bahaa Ghoussainy, [s.d.].

A edificação em lâmina (Figura 23), de 15,50 m de largura e 74,40 m de comprimento, encontra-se sobre pilotis, este composto por um conjunto de pilares em “V”. Uma torre de circulação vertical com elevador é anexada à fachada posterior do edifício por meio de três passarelas, sendo assim, os demais pavimentos são acessados apenas por meio dos seis núcleos internos de escadas. O complexo habitacional comporta 78 apartamentos e é composto por seis

pavimentos-tipo, um andar intermediário e a cobertura única, fechada e com pequenas aberturas (Eskinazi, 2008).

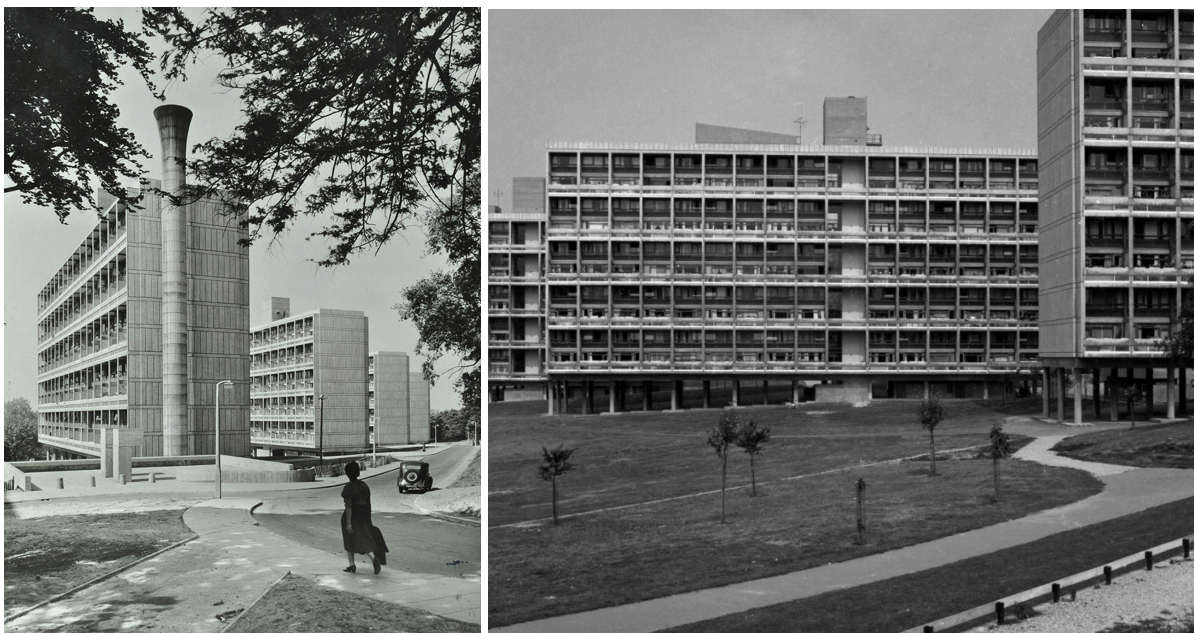
**Figura 25.** Slab Blocks de Alton West, Reino Unido.

Contemporâneo a Brasília, também projetado para suprir a demanda por habitação durante o período pós-guerra, o departamento de arquitetos do Conselho do Condado de Londres, *London County Council (TCC)*, desenvolveu o projeto urbano de Roehampton (1955-1958), no Reino Unido. Entre os conjuntos habitacionais criados para o local, encontram-se os *Slab Blocks* (Figura 25), blocos de lajes, de *Alton West* (1959). Os edifícios isolados foram desenvolvidos com o objetivo de fornecer habitação social que atendesse aos critérios adequados de ventilação e insolação (Boyle, 2014).

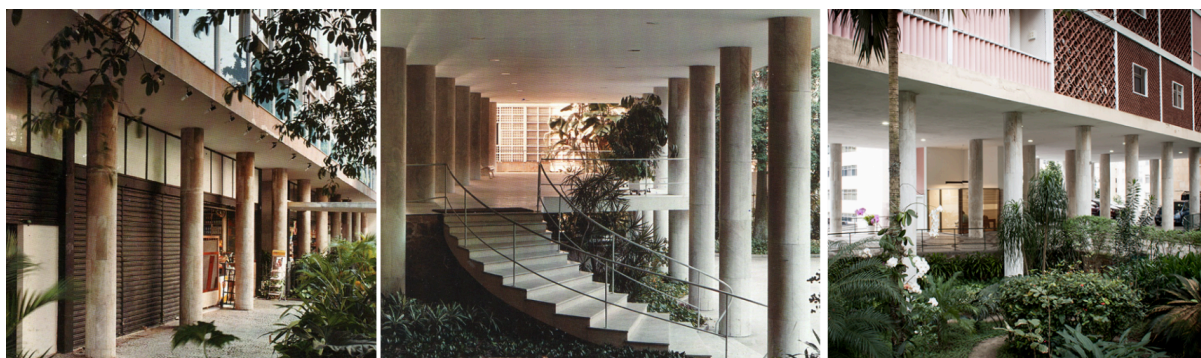
**Figura 26.** Variações de pilotis dos blocos residenciais do Parque Guinle, Lucio Costa.

Guinle, anteriormente mencionados: Nova Cintra (1948), Bristol (1950) e Caledônia (1954). Segundo Carla Coelho (2006), as três edificações se configuram como bloco lâmina, sendo o primeiro dotado de 7 pavimentos e os demais de 6, todos sobre pilotis.

Esse recurso foi empregado para viabilizar a adaptação à topografia local, entretanto, a implementação dele nas construções se configurou de maneira distinta (Figura 26). No bloco Nova Cintra a grande diferença de nível entre a via Gago Coutinho impôs a necessidade de criação de um muro de arrimo, enquanto nos outros dois foram empregados pilotis de alturas variáveis, dispostos sobre pavimentos de garagem e alojamentos de porteiros semienterrados. Outra divergência é a presença de comércios localizados no pavimento térreo do primeiro edifício executado.

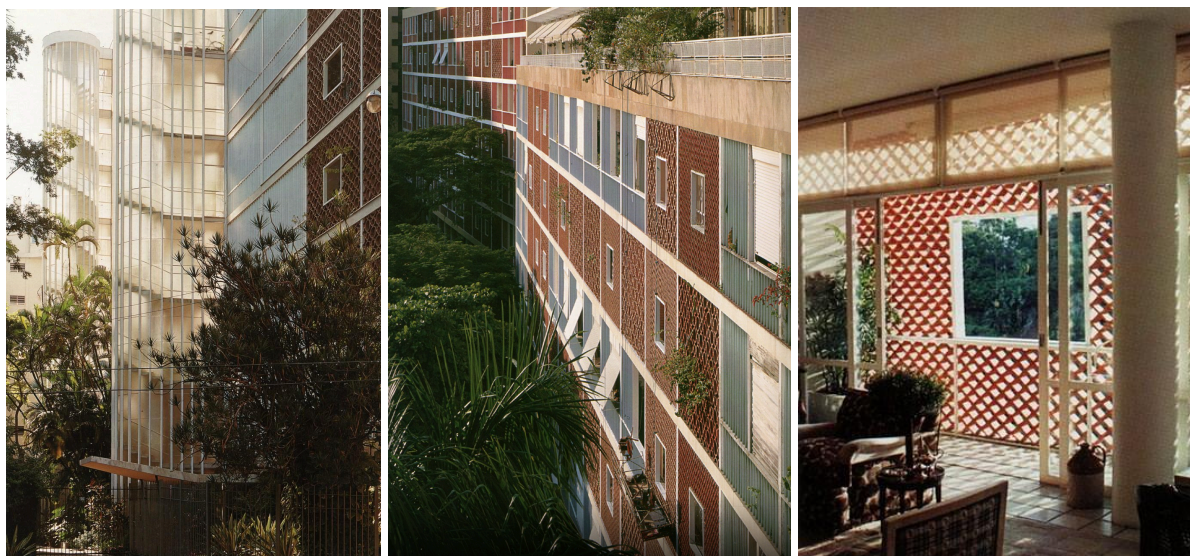
**Figura 27.** Torres de circulação vertical e cobogós nos blocos residenciais do Parque Guinle, Lucio Costa. Fonte: Archdaily. Autor: Nelson Kon, [s.d.].

Como forma de proteção das fachadas menos favorecidas dos blocos residenciais, na fachada norte do edifício Nova Cintra e nas fachadas oeste dos outros dois, o

arquiteto incluiu no projeto a aplicação de cortinas de cobogó (Figura 27), sistema de proteção permeável contra a insolação, composto por peças de cerâmica vazadas, criado na década de 1920 em Recife. Segundo Nathalia Cantergiani (2017), esses elementos também foram utilizados para aumentar a privacidade dos quartos e mascarar os ambientes menos valorizados, como áreas de serviço e banheiros.

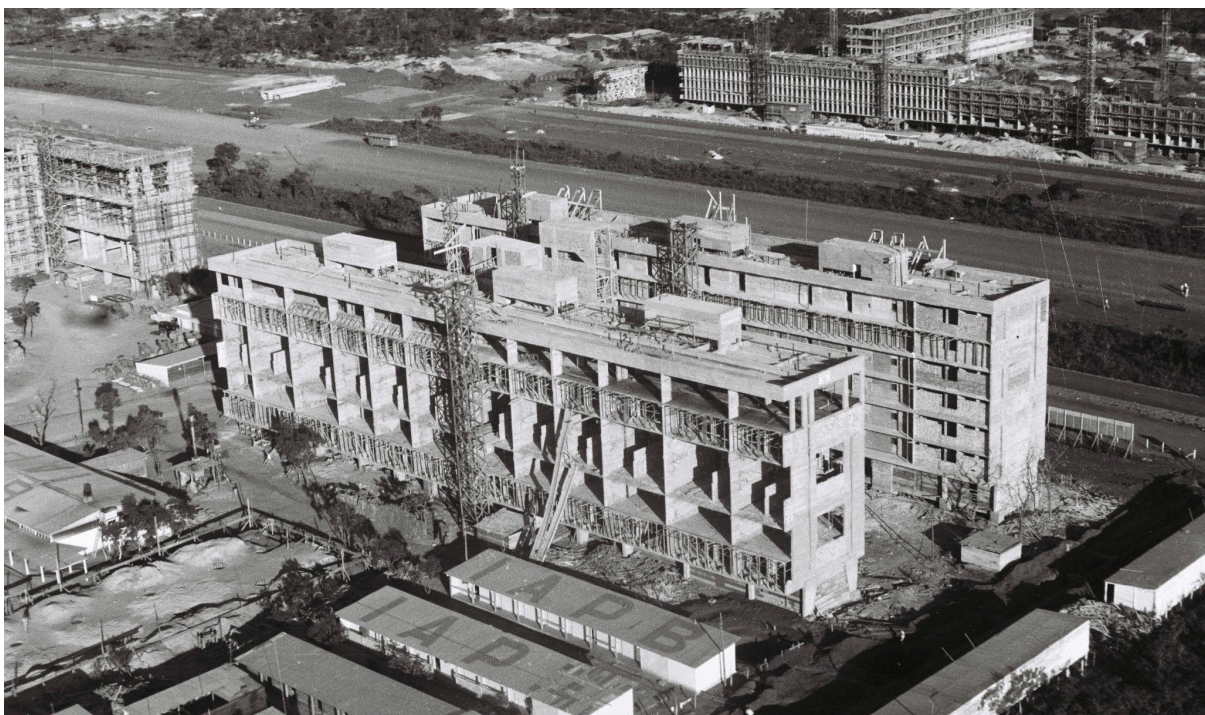
**Figura 29.** Construção da SQS 108.  
Fonte: Fundo Novacap, ArPDF. Autor: Mário Fontenelle, 1959.

edificações do complexo residencial Parque Guinle, não visavam solucionar uma crise habitacional agravada por conflitos de guerra. Neste caso, o objetivo era desenvolver habitações planejadas para uma cidade que nascia. Considerando isso, o contexto de Brasília era o mais favorável possível para novas propostas: uma vasta área de paisagem nativa pouco maculada, com variações de relevo facilmente solucionáveis e muitos recursos destinados à ocupação territorial local (Figura 29).

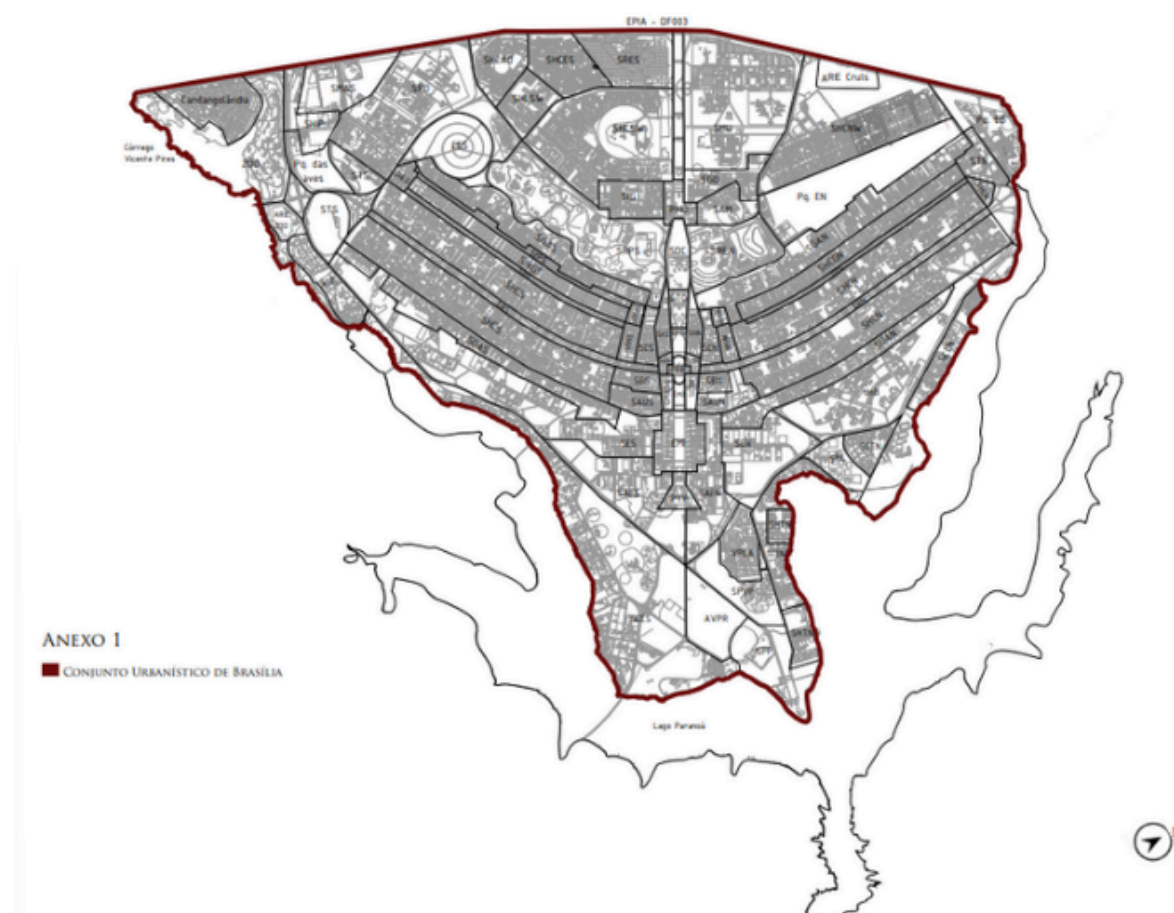
**Figura 38.** Conjunto Urbanístico de Brasília.  
Fonte: Anexo I, Portaria nº 166/2016, Iphan.

No âmbito do tombamento de núcleos urbanos, a excepcionalidade é evidenciada tanto ao ser garantida a uma cidade jovem a preservação histórica, quanto pela extensa área da poligonal de tombamento, com cerca de 112,25 km<sup>2</sup> (Figura 38). Para fins de comparação, a cidade Havana, capital de Cuba, tem demarcada uma área de 2,38 km<sup>2</sup>, e Ouro Preto, no Brasil, de 1,67 km<sup>2</sup> (Figura 39).

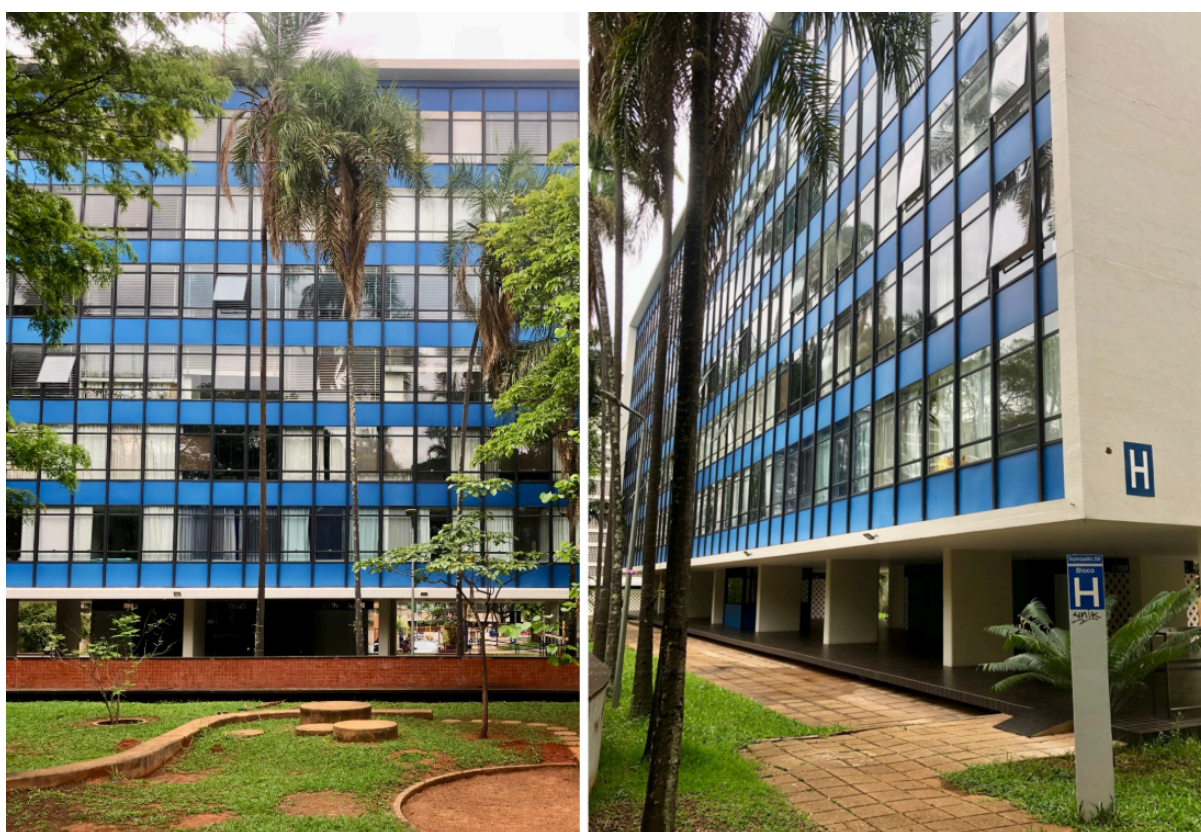
**Figura 50.** Fachada frontal do Bloco H da SQS 308.  
Autoria própria, 2024.

Implantado próximo ao centro da SQS 308, o Bloco H (Figura 50) é um modelo habitacional com apartamentos Tipo AFA e AFC, desenvolvido por Marcelo Graça Couto Campello e Sérgio Rocha para abrigar funcionários do Banco do Brasil. Por essa razão, o edifício, projetado em 1960 e construído em 1962 (Iphan, 2009), apresenta duas variações de apartamentos vazados. A primeira, Tipo AFA, possui 114,50 m<sup>2</sup> e é composta por sala de estar, dois quartos, closet, banheiro, cozinha, área de serviço e dependência de serviço. A segunda, Tipo AFC, possui 139 m<sup>2</sup> e conta com o seguinte programa de necessidades: sala de estar, sala de jantar, três quartos, dois banheiros, cozinha, área de serviço e dependência de serviço (Ferreira e Gorovitz, 2020).

Conforme o *Inventário da Unidade de Vizinhança* (Superintendência do Iphan no Distrito Federal, 2009), o ritmo da fachada frontal é definido pelos módulos de 1,2 m dos montantes metálicos das esquadrias que compõem a pele de vidro. As

Ademais, a guarita da portaria foi ampliada, proporcionando maior conforto aos usuários, e também foram projetadas rampas e realizados ajustes nos acessos a fim de torná-los acessíveis. Deve-se destacar, que houve o respeito aos pilares existentes, portanto, nenhum deles foi incorporado ou tocado pelos acréscimos. No memorial descritivo do projeto, foram identificados quatro tipos de revestimentos externos: porcelanas íntegras (2 x 2 cm) em tons verde e ocre nas fachadas laterais; pastilhas de vidro deterioradas, em tons verde claro e amarelado (2 x 2 cm), na fachada principal; porcelanas íntegras (2,7 x 1,2 cm) nas cores verde bandeira e branco neve nos pilares; e cerâmica escura (15 x 15 cm) no piso do pilotis.

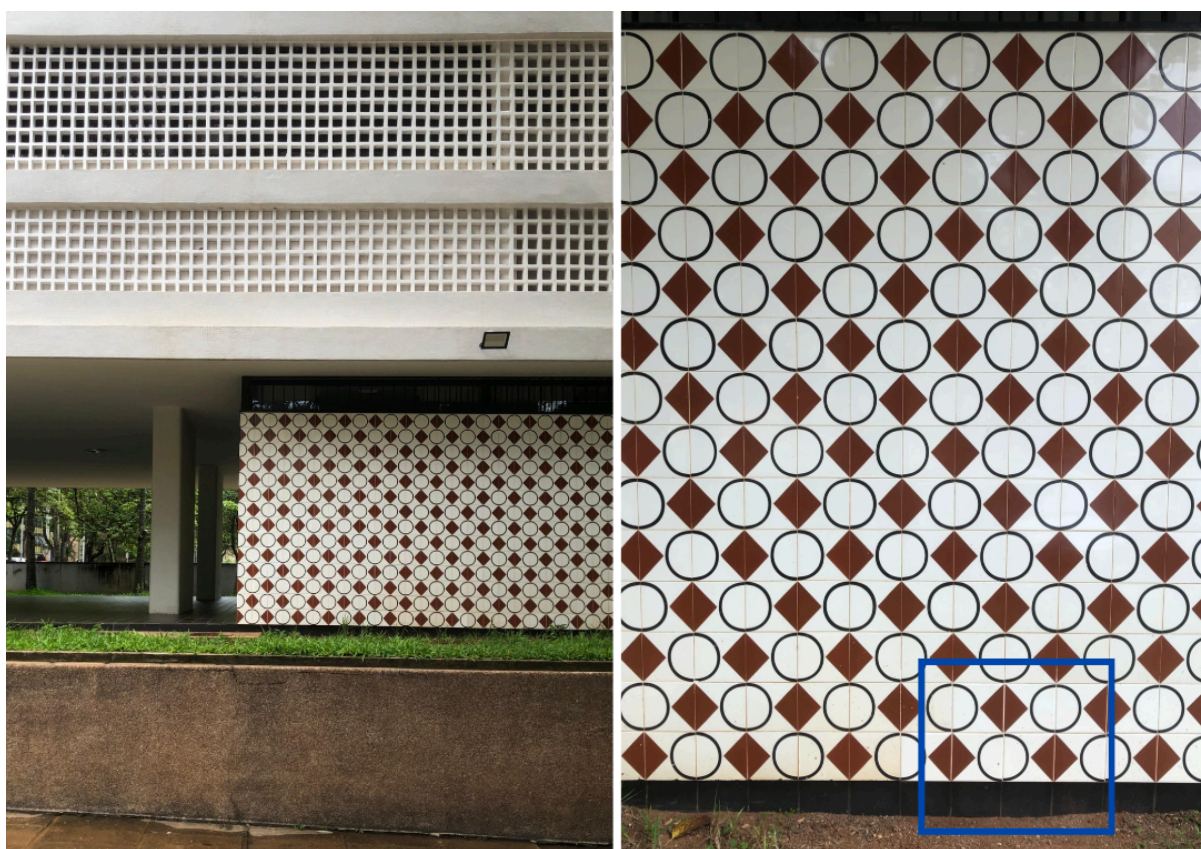
**Figura 51.** Fachada Posterior do Bloco H da SQS 308 e detalhes do painel de azulejo reparado. Autoria própria, com marcações destacando as novas peças inseridas, 2024.

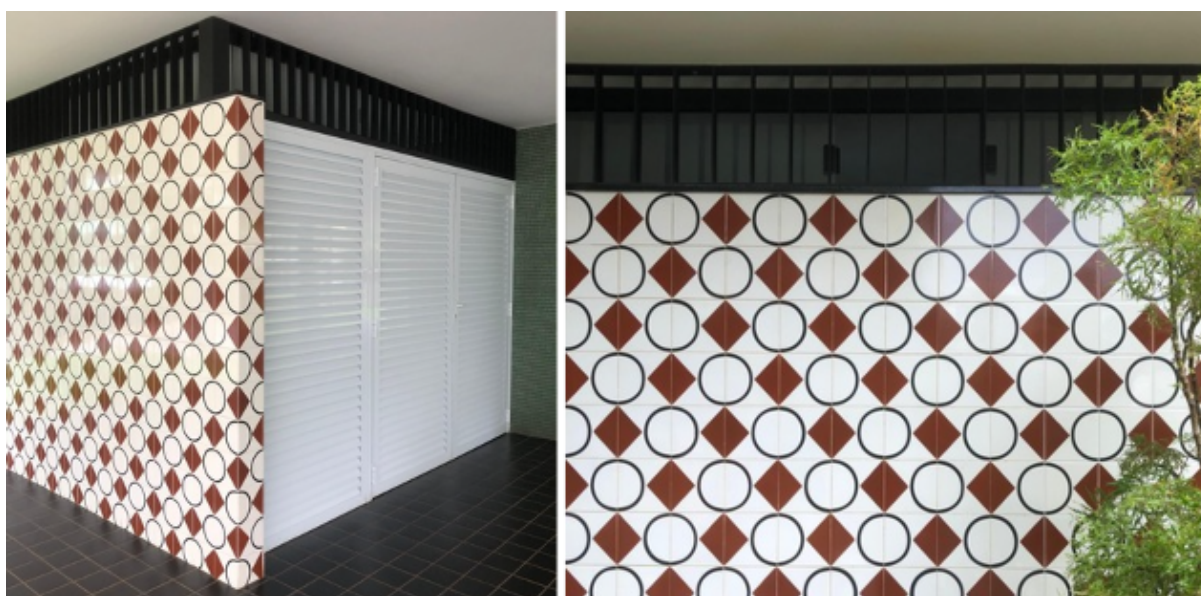
**Figura 53.** Fotografia dos acréscimos nos acessos de serviço com as alterações.  
Autoria própria, 2024.

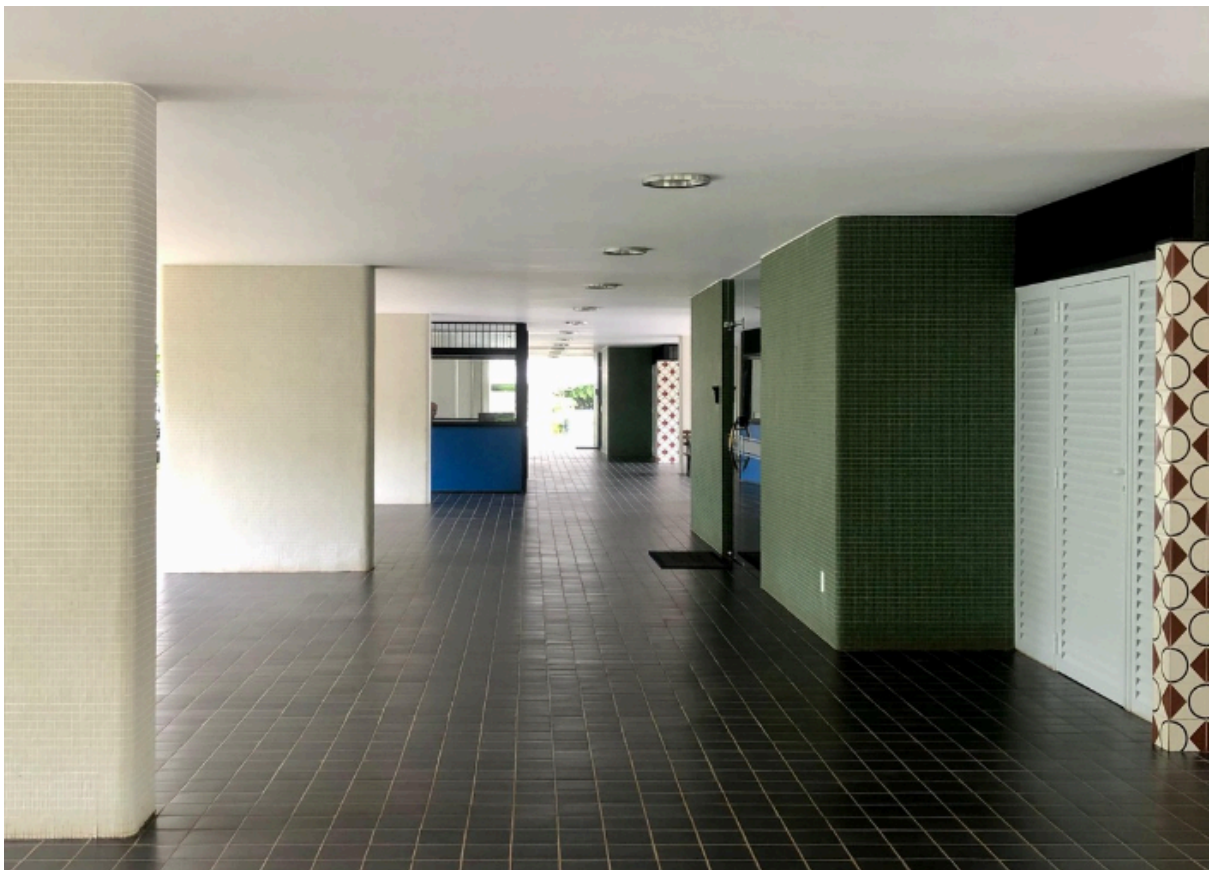
**Figura 54.** Fotografia do pilotis do Bloco H da SQS 308 após a reforma.  
Autoria própria, 2024.

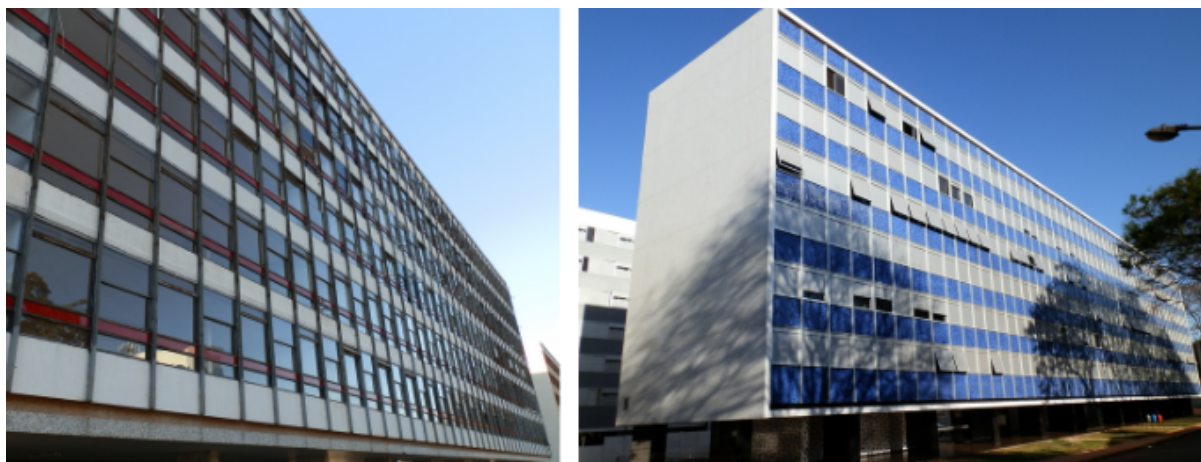
**Figura 55.** Antes e depois da reforma da fachada frontal dos blocos da SQN 302.  
Autores: Oscar Ferreira e Flaviana Lira.

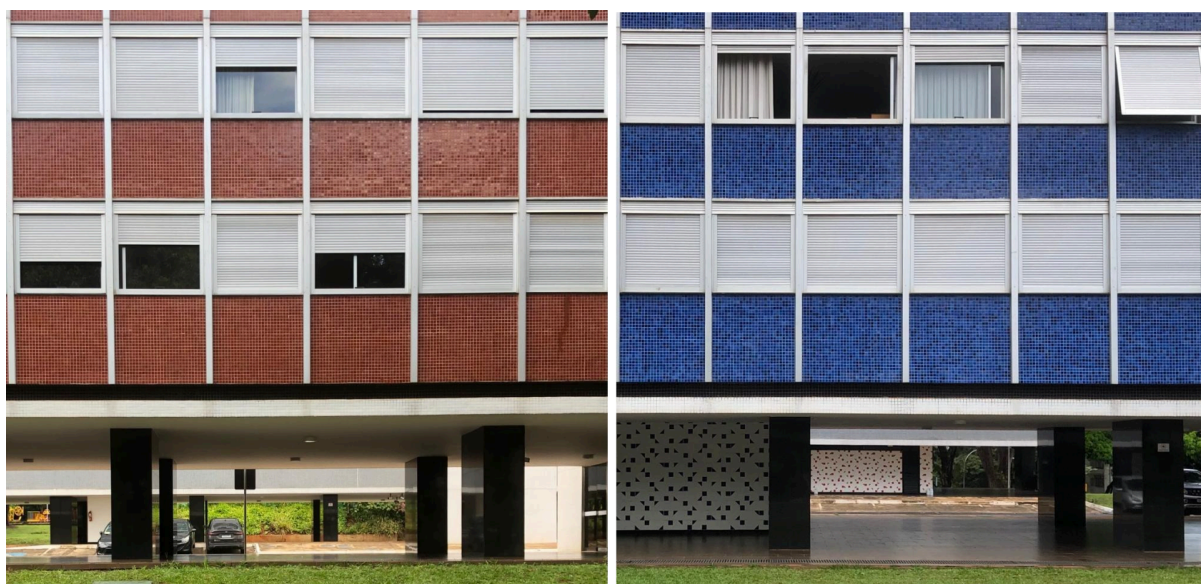
**Figura 56.** Detalhe do contorno das molduras da fachada frontal dos Blocos A e B da SQN 302.  
Fonte: Autoria própria, 2025.

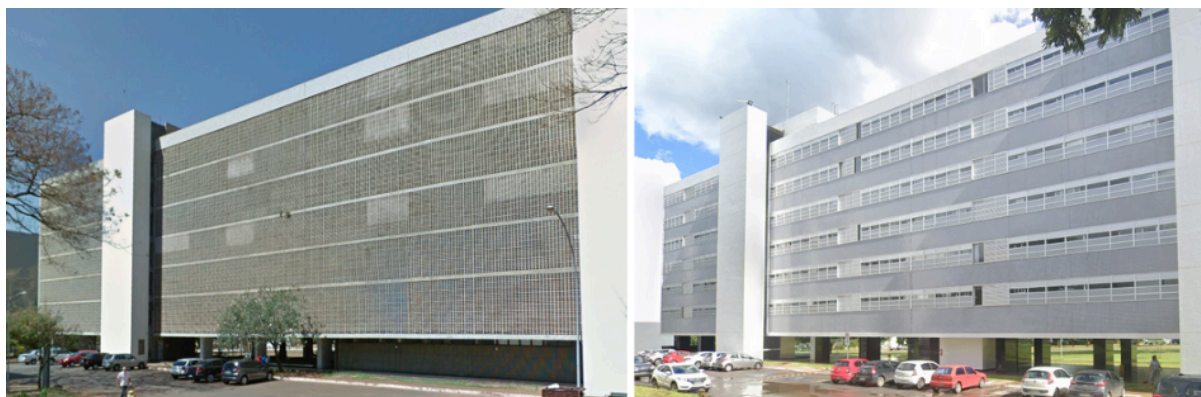
**Figura 57.** Antes e depois da reforma da fachada posterior dos blocos da SQN 302.  
Fonte: Google Street View, 2011; 2020.

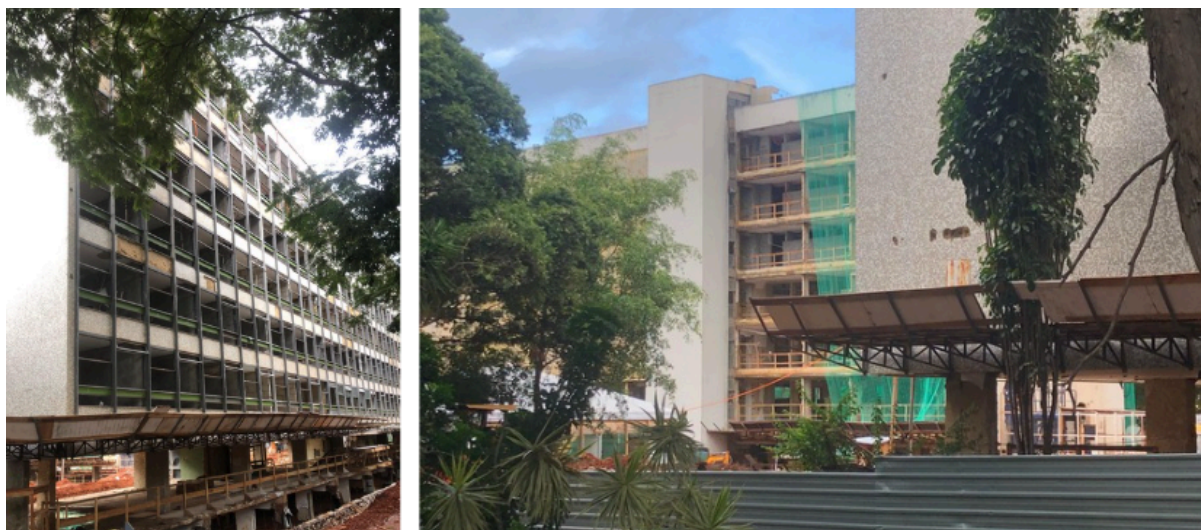
**Figura 58.** Reforma completa dos blocos K e L da SQN 202.  
Fonte: Autoria própria, 2025.

Apesar de ainda não saber os resultados das novas renovações, percebe-se que seguirá o padrão de substituição completa adotado nos blocos da SQN 302, já que no presente momento as peles de vidro e as alvenarias internas estão sendo completamente removidas (Figura 58).

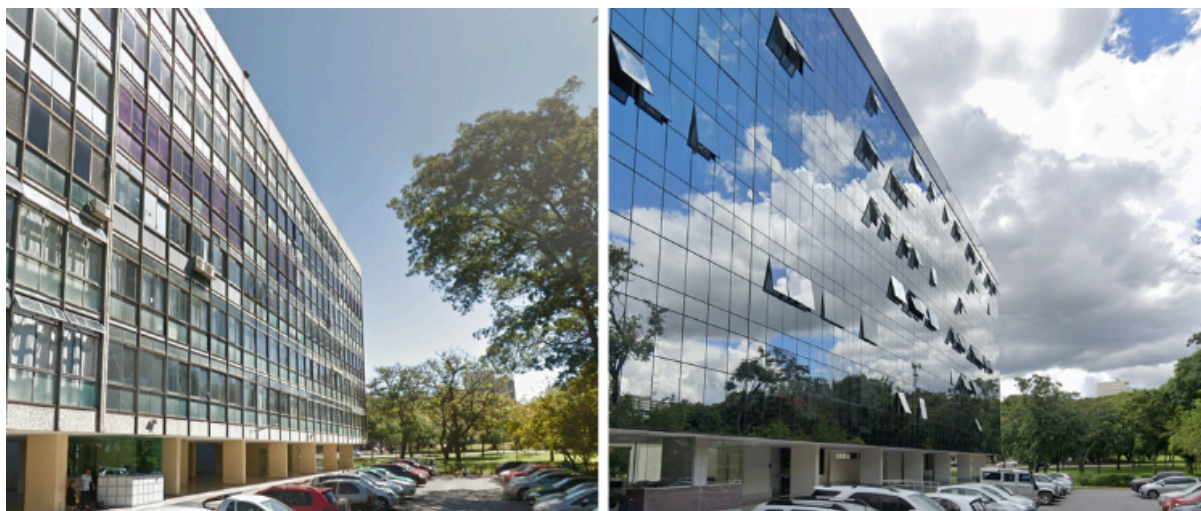
**Figura 59.** Antes e depois da reforma da fachada frontal do Bloco B da SQS 110.  
Fonte: Google Street View (2014; 2022).

externos por silicone estrutural, concebendo uma fachada com menor marcação interna (Santos, 2013).

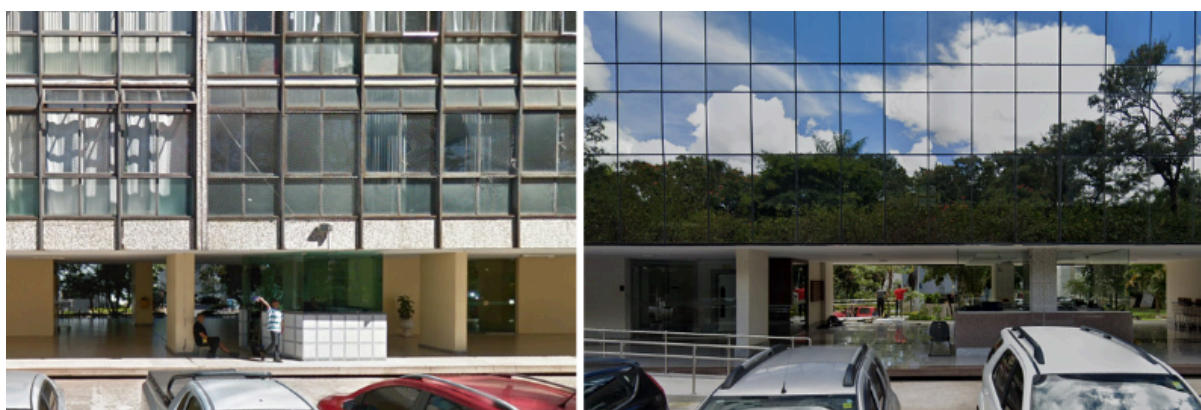
**Figura 60.** Antes e depois da reforma do pilotis do Bloco B da SQS 110.  
Fonte: Google Street View (2014; 2022).

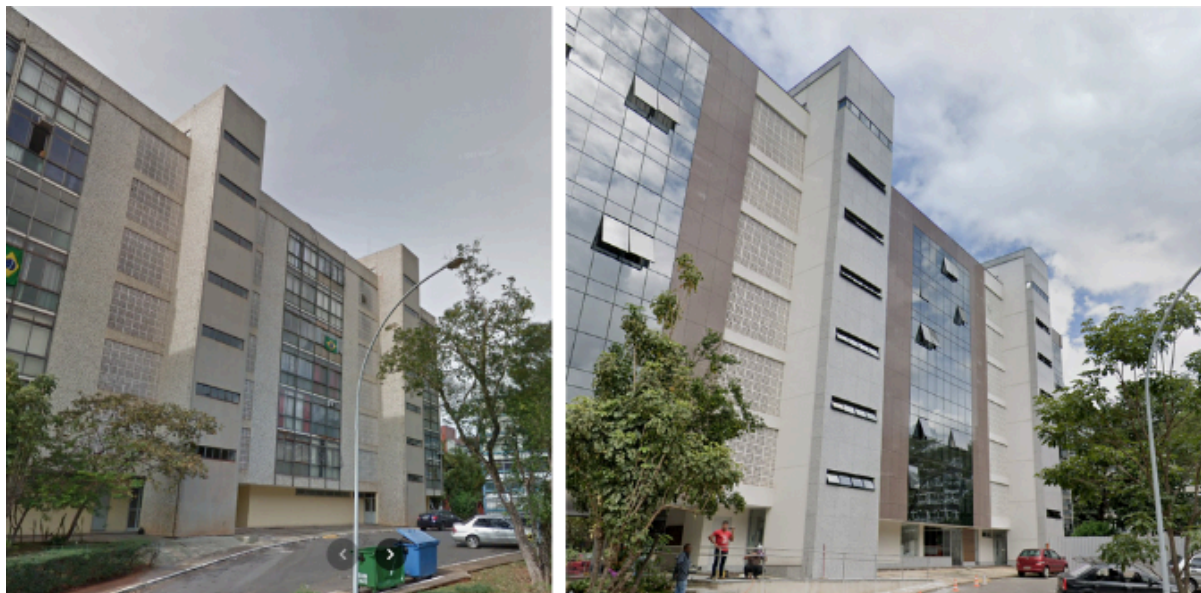
**Figura 61.** Antes e depois da reforma da fachada posterior do Bloco B da SQS 110.

As soluções do novo plano de vidro e do emprego do granito, adotadas na fachada frontal, também foram aplicadas na fachada posterior (Figura 61). Apesar da substituição completa dos revestimentos, o esquema compositivo foi

preservado. Sendo assim, o cobogó foi mantido, e nenhuma nova abertura foi realizada nas alvenarias de vedação, garantindo a manutenção das dimensões originais.

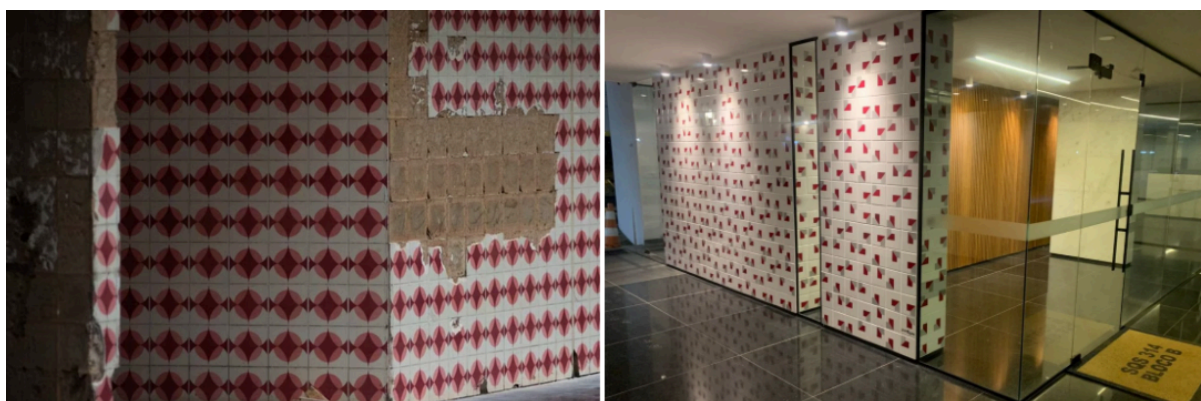
**Figura 62.** Antes e depois da reforma de pilotis do Bloco B da SQS 314.

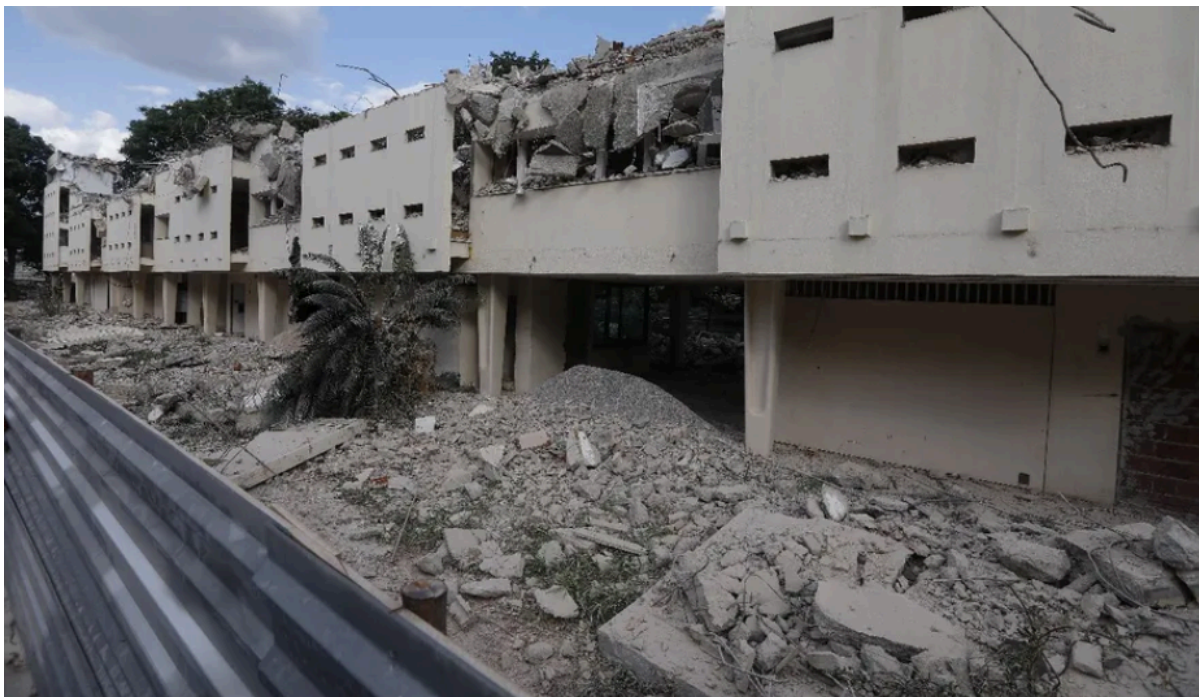
**Figura 63.** Demolição do Bloco S da SQS 403.  
Fonte: O Globo. Autor: Cristiano Mariz, 2023.

Por fim, deve-se mencionar a primeira demolição legal completa desse tipo edilício, o Bloco S da 403 Sul (Figura 63). Segundo o presidente do Instituto de Arquitetos do Brasil no Distrito Federal (IAB-DF), Luiz Eduardo Sarmento, a edificação, projetada pelo arquiteto britânico William Bryant, foi construída em 1962 e era uma das poucas colaborações internacionais no projeto dessa tipologia residencial<sup>35</sup>. A projeção atualmente pertence à construtora Paulo Octávio e o novo projeto que será implantado no local não foi divulgado até o momento da redação desta pesquisa.

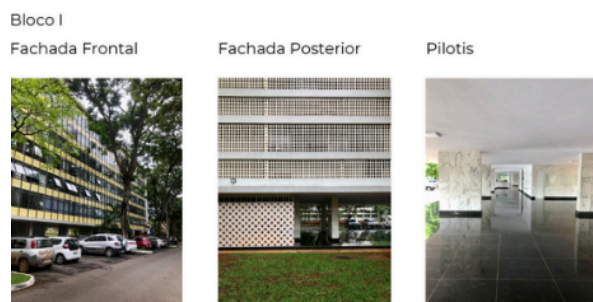
**Figura 69.** Registros do levantamento da SQS 308.  
Fonte: Apêndice I. Autoria própria, 2024.

A primeira quadra analisada foi a SQS 308 (Figura 68), no dia 08 de novembro de 2024 (Figura 69 e Apêndice I). Os nove projetos residenciais são dos arquitetos Marcelo Campello e Sérgio Rocha, enquanto o projeto paisagístico da quadra é de Roberto Burle Marx. Embora a autoria das habitações seja a mesma, há quatro tipos distintos.

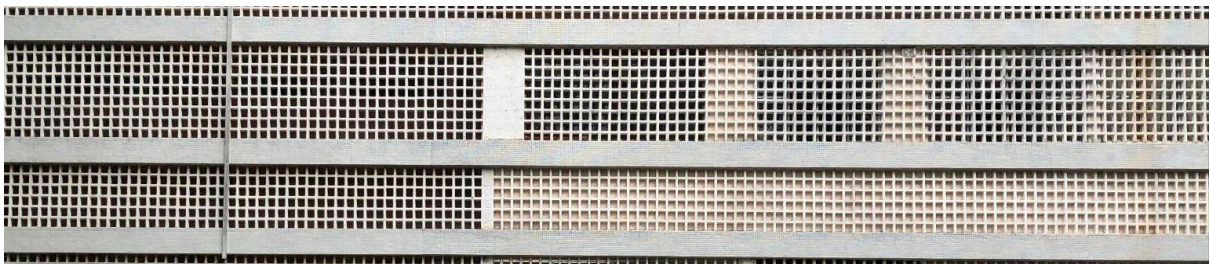
**Figura 71.** Detalhe da fachada posterior obstruída do Bloco C da SQS 308.  
 Autoria própria, 2024.

As avaliações das fachadas revelaram, em maior número, a presença de grades — localizadas principalmente no primeiro e segundo pavimentos — e a inserção de películas, estas presentes em todos os blocos (Figura 70). Também foram identificados em alguns blocos o fechamento de cobogós em partes da fachada posterior, provavelmente realizadas por moradores por serem intervenções pontuais (Figura 71).

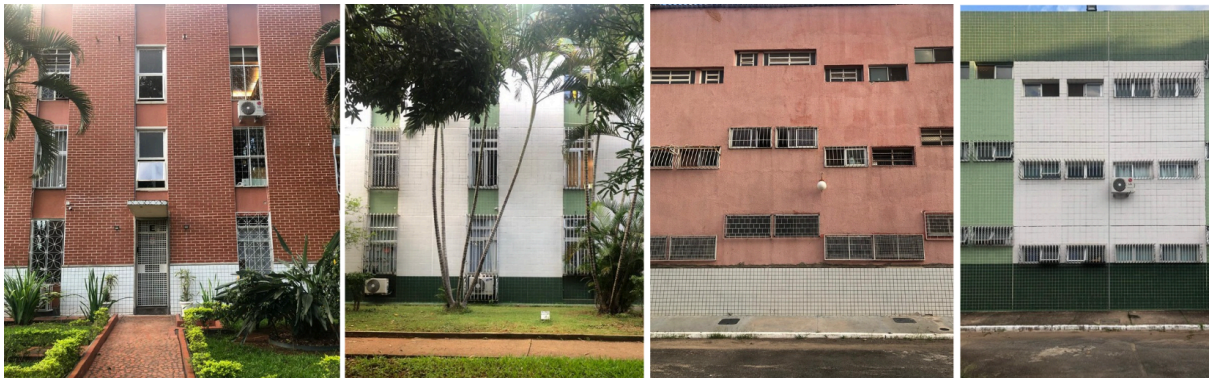
**Figura 75.** Detalhe da ausência de padronização nas alterações das fachadas dos blocos O e D, respectivamente, da SQS 411. Autoria própria, 2024.

Entre as descaracterizações recorrentes, todos os blocos analisados apresentam, sem qualquer tipo de padronização, grades, condensadoras de ar-condicionado, películas nos vidros e esquadrias substituídas (Figuras 75 e 76). Os revestimentos

externos também foram alterados em todos, predominando o uso de pastilhas de cores variadas com acabamento brilhoso, que só não estão presentes nos blocos G e O. No bloco G, prevalece o acabamento em pintura, enquanto o bloco O é revestido por cerâmicas quadradas brancas e retangulares marrons.
