UNIVERSIDADE DE BRASÍLIA  
Faculdade de Arquitetura e Urbanismo

**DESAFIOS E POTENCIALIDADES DA CONSERVAÇÃO:**  
Preservação dos blocos residenciais das superquadras de  
Brasília

Dissertação de Mestrado Acadêmico apresentado como requisito final para a obtenção do grau de Mestre em Arquitetura e Urbanismo junto ao Programa de Pós-Graduação em Arquitetura e Urbanismo da Universidade de Brasília, área de concentração em Teoria, História e Crítica. A proposta é vinculada à linha de pesquisa Patrimônio e Preservação (PaPre).

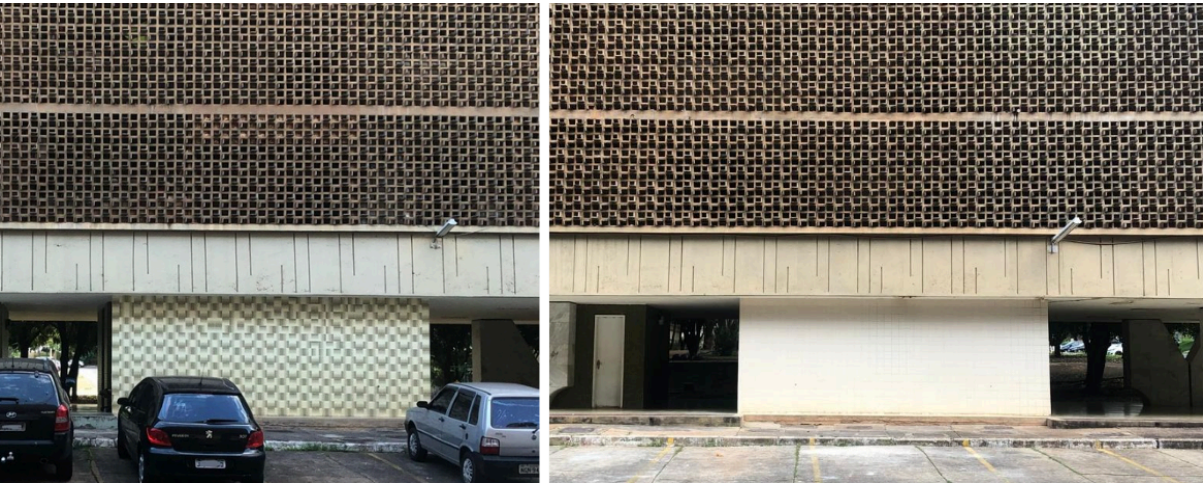
**Figura 82.** Pannel de azulejo original do Bloco B e a versão alterada do Bloco J da SQS 206. Autoria própria, 2024.

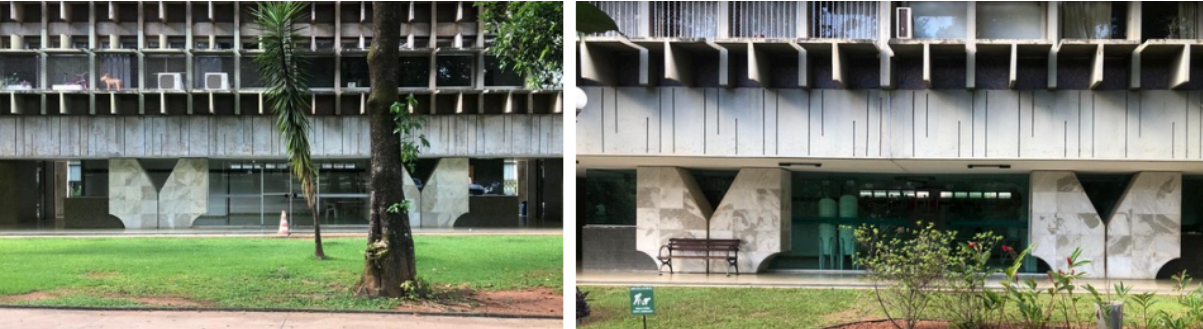
**Figura 83.** Acréscimos nos pilotis dos blocos D e E, respectivamente, da SQS 206. Autoria própria, 2024.

Ademais, assim como na SQS 308, foram encontrados acréscimos nos pilotis. Nesse caso, as ampliações presentes nos Blocos D e E são destinadas a salões de festas e são compostas, em grande parte, por um sistema de vedação em vidro temperado transparente (Figura 83).

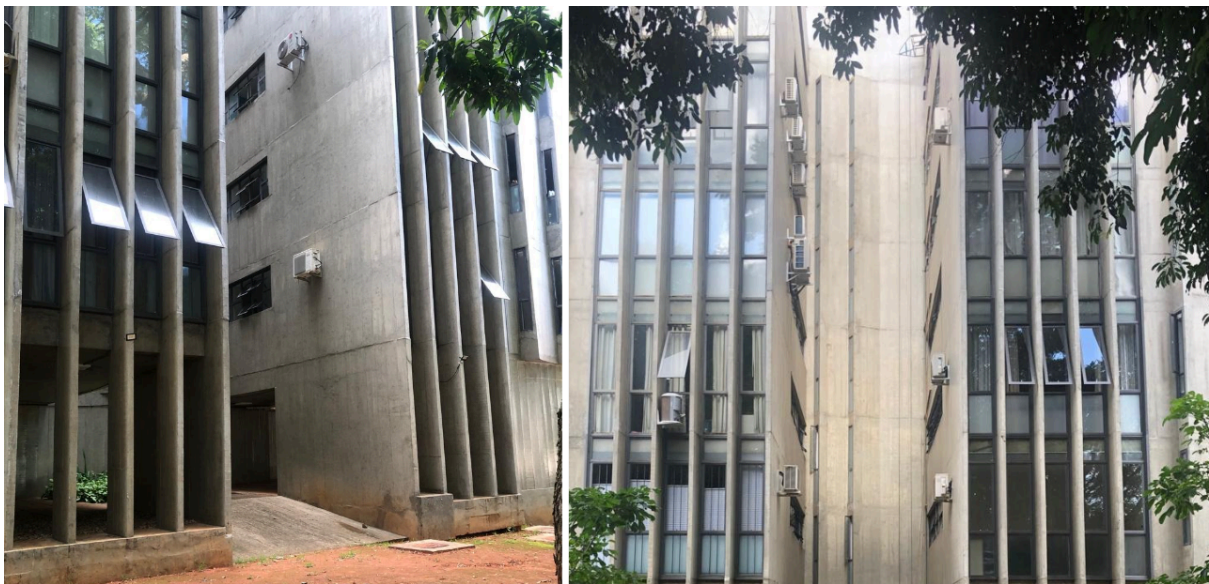
**Figura 90.** Detalhe da instalação de condensadoras nos recuos das fachadas laterais (leste e oeste) do Bloco I da SQN 107. Autoria própria, 2024.

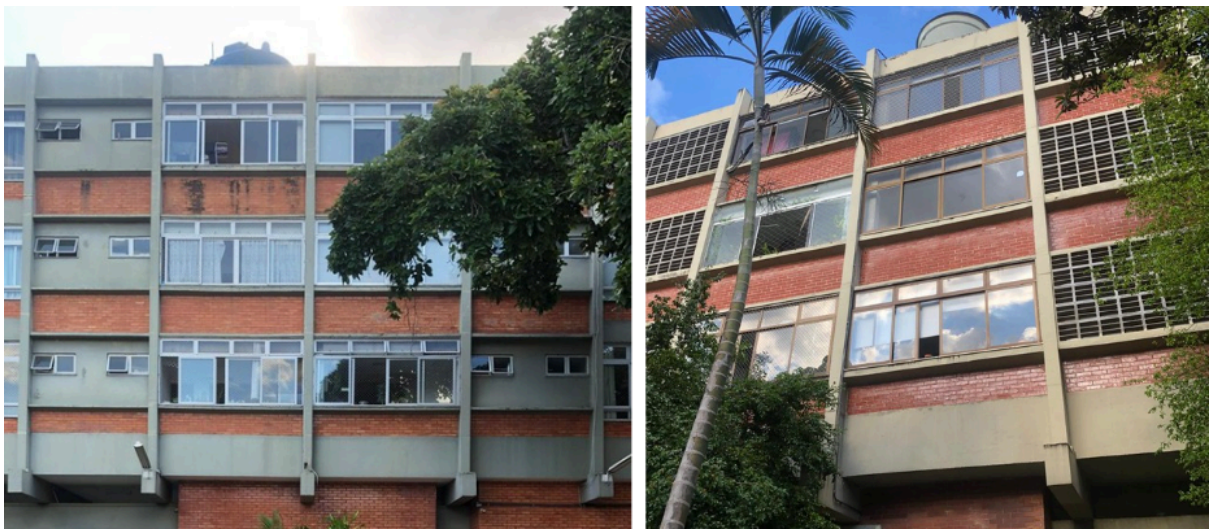
**Figura 96.** Detalhe das caixas d’água aparentes nas fachadas dos Blocos A e G da SQN 410. Autoria própria, 2024.

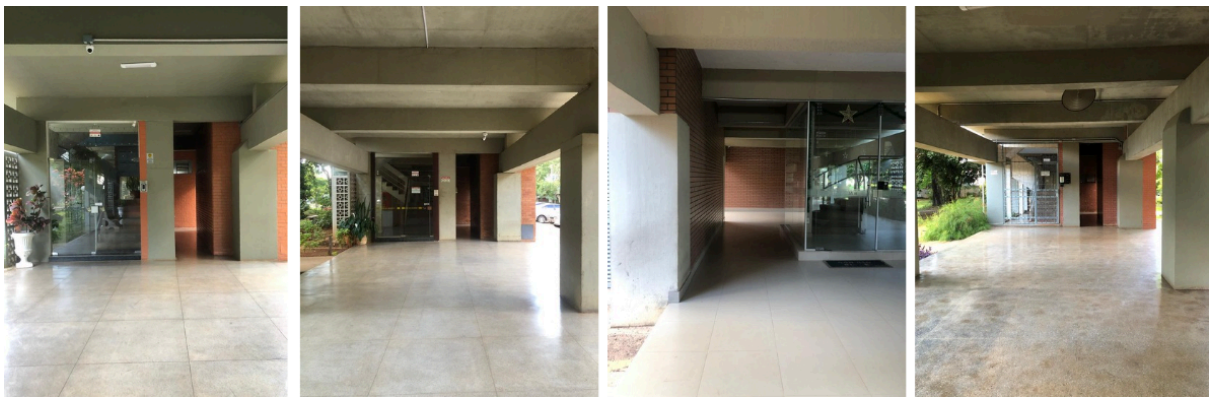
**Figura 98.** Detalhe dos pilotis dos Blocos B, C, E e G da SQN 410.  
Autoria própria, 2024.
