**ANÁLISE DA CONSERVAÇÃO DOS CÓRREGOS CAPÃO DA ONÇA,
BUCANHÃO E RIO DESCOBERTO NA BACIA HIDROGRÁFICA DO
ALTO DESCOBERTO NO DISTRITO FEDERAL**

Dissertação submetida ao Programa de Mestrado Profissional em Gestão e Regulação de Recursos Hídricos da Universidade de Brasília, Faculdade UnB Planaltina, como requisito para obtenção do grau de mestre em Gestão e Regulação de Recursos Hídricos.

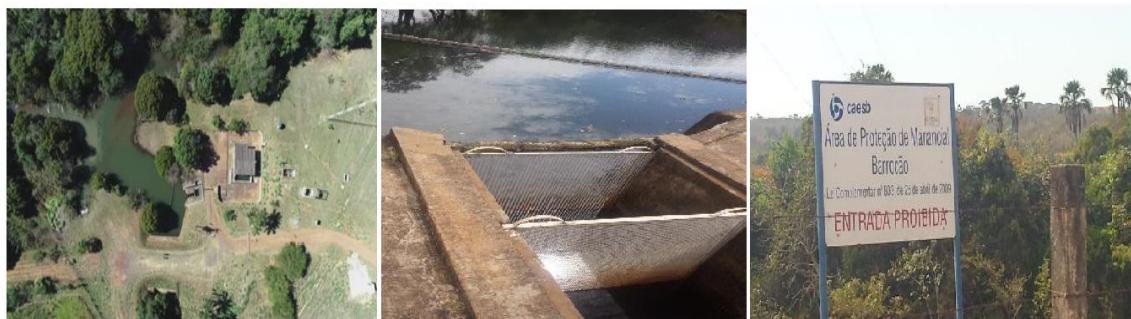
Figura 3 - Imagens da área da captação superficial do Córrego Barrocão (CAP.BRC.001), Distrito Federal.

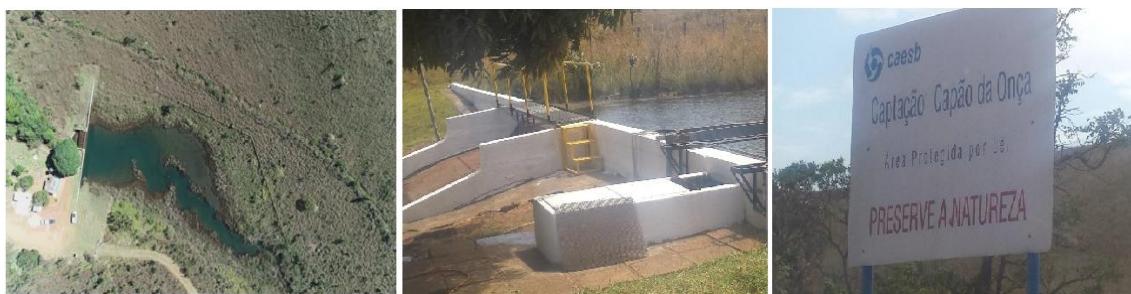
Figura 4 - Imagens da área da captação superficial do Córrego Capão da Onça (CAP.CON.001), Distrito Federal.

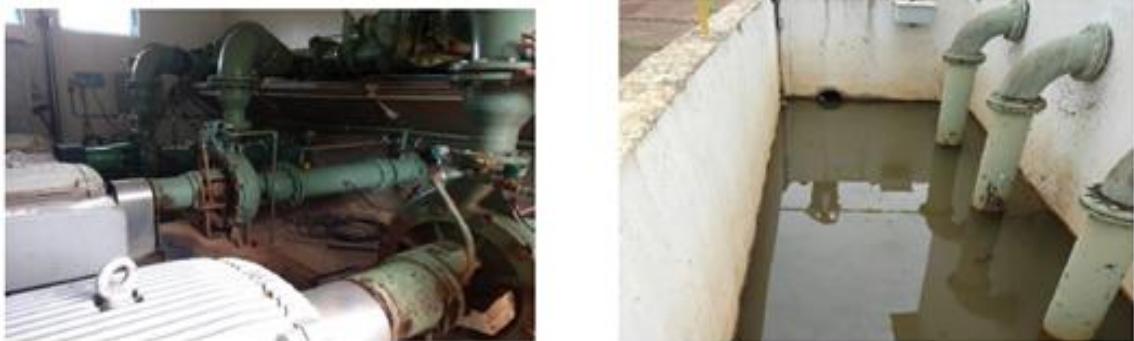
Figura 5 - Imagem elevatória de água bruta no Córrego Capão da Onça (EAB.BRC.001), Distrito Federal.

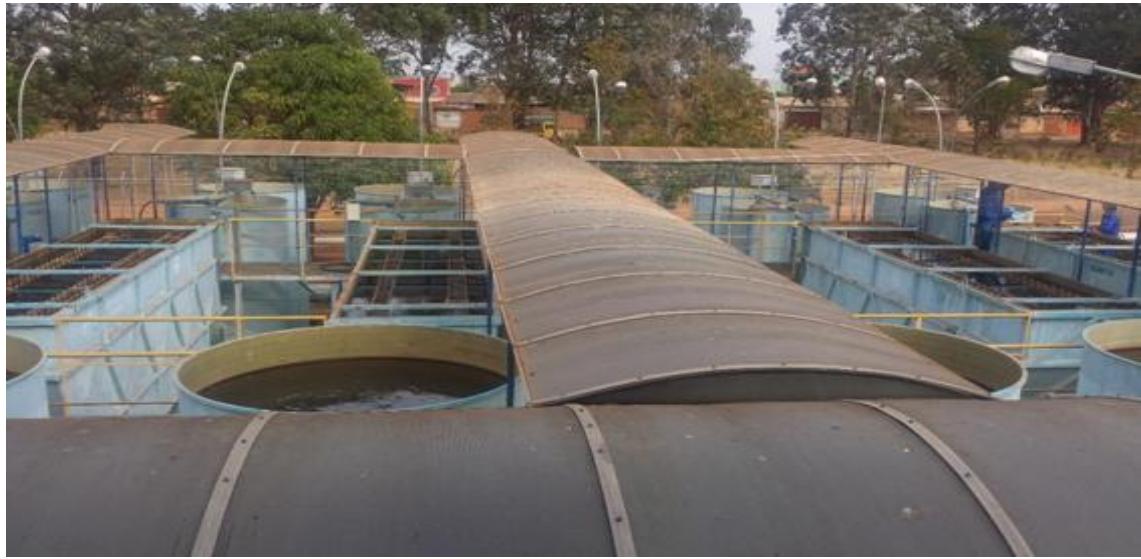
Figura 6 – Vista da Estação de Tratamento de Água de Brazlândia-DF.

O processo de tratamento empregado é o tratamento de água convencional (ciclo completo) com decantação ascendente. A ETA foi projetada em três módulos de fibra com capacidade unitária de 55 L/s. Cada módulo independente é constituído das etapas de coagulação, floculação, decantação e filtração (OLIVEIRA, 2020).

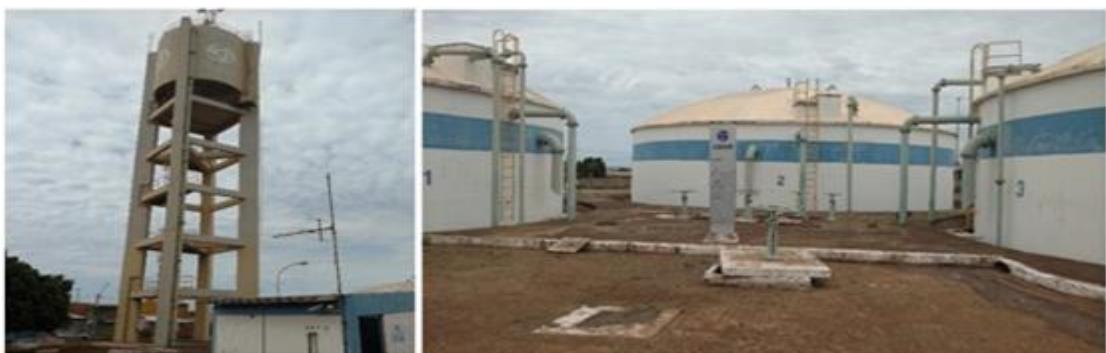
Figura 7 – Reservatórios de água tratada de Brazlândia, Distrito Federal.

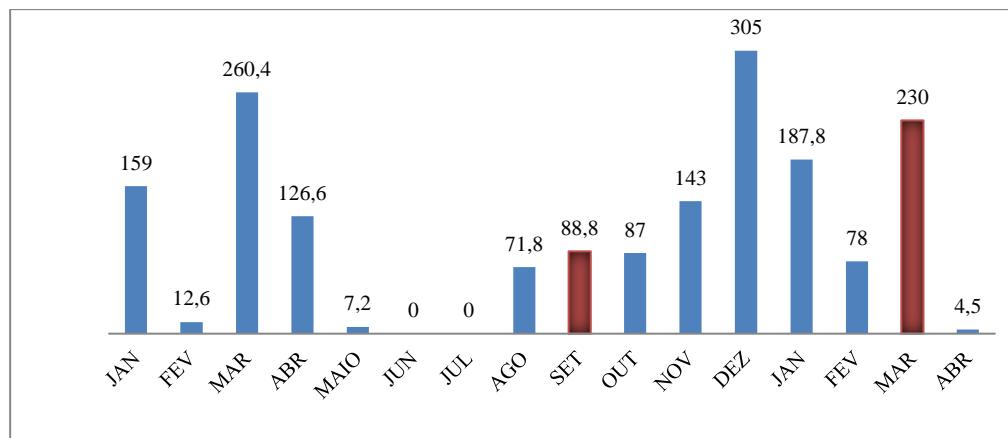
Figura 9 – Chuva acumulada mensal (mm) (Janeiro/23 a Abril/24) coletada pela Estação Brazlândia (A042) no Distrito Federal. As barras em vermelho indicam o período de coleta de dados deste estudo.

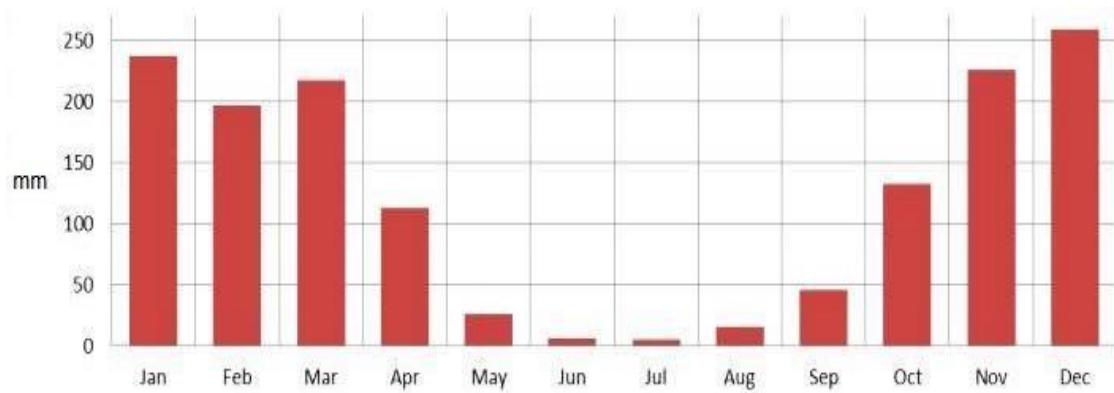
Figura 10 - Precipitação média mensal na Bacia Hidrográfica do Alto Descoberto no Distrito Federal entre os anos de 1970 a 2012.

A distribuição temporal da precipitação média mensal é mostrada na Figura 10, que apresenta um estudo com as médias de precipitações na bacia hidrográfica do Alto Descoberto no Distrito Federal em 42 anos (1970 a 2012).

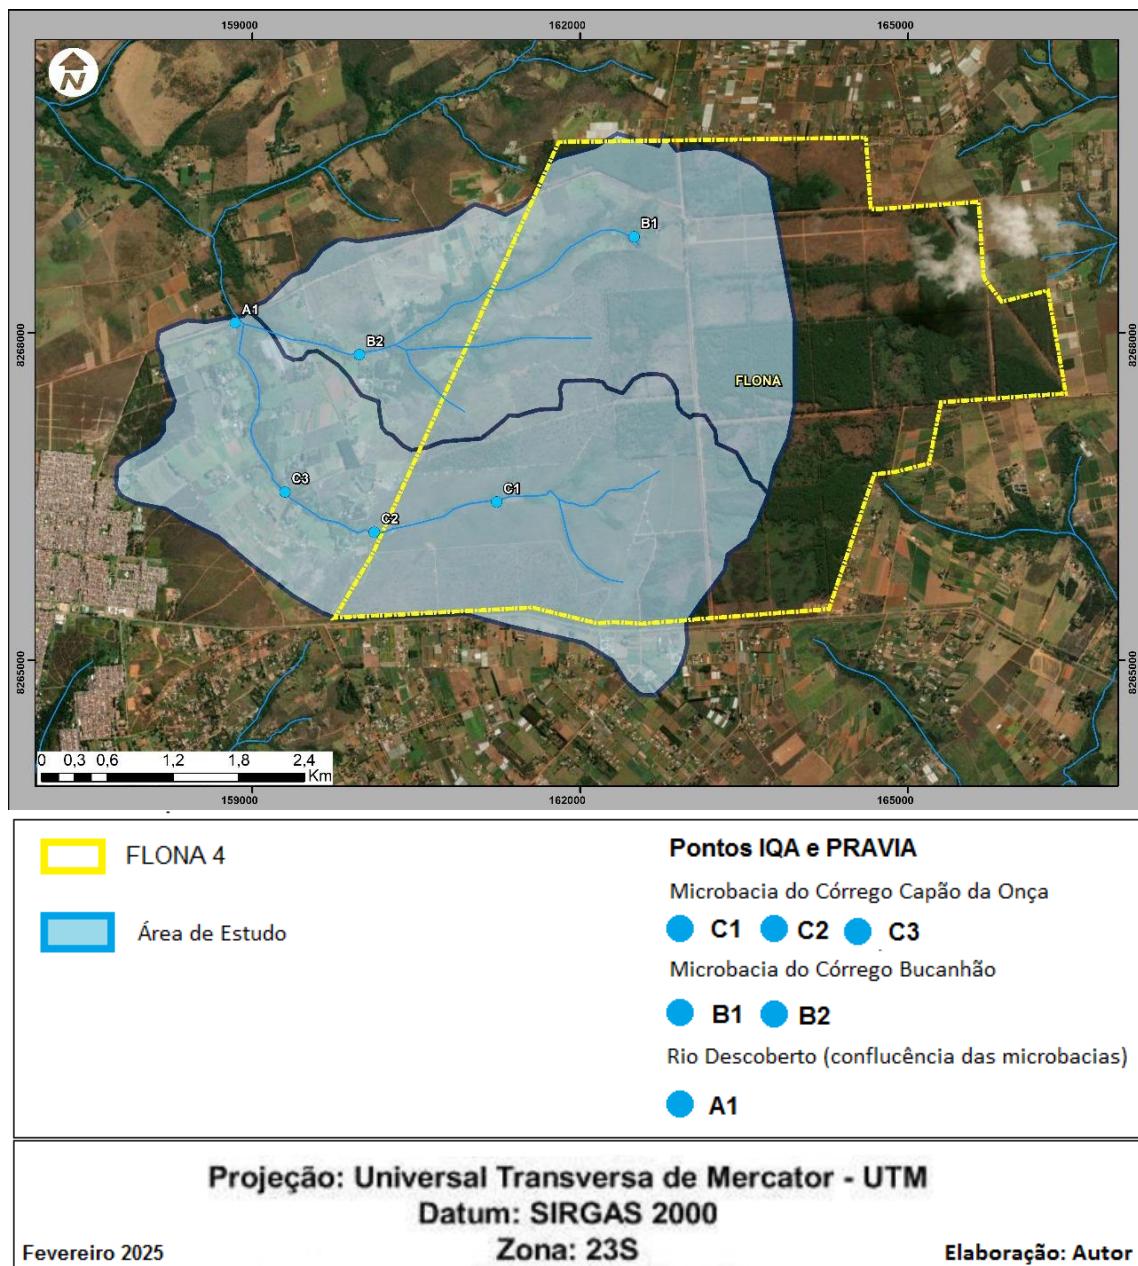
Figura 11 – Localização dos pontos de avaliação do Protocolo Rápido de Avaliação Visual de Impacto Ambiental (PRAVIA) e determinação do Índice de Qualidade de Água (IQA). (A1: Ponto no Rio Descoberto; B1 e B2: Pontos no Córrego Bucanhão; C1, C2 e C3: Pontos no Córrego Capão da Onça). A linha tracejada indica a área da FLONA 4.

Para a coleta dos dados do PRAVIA e IQA foram avaliados três pontos ao longo do Córrego Capão da Onça (C1; C2; C3), dois pontos ao longo do Córrego Bucanhão (B1; B2) e um ponto à frente do encontro dos dois córregos no Rio Descoberto (A1). A caracterização dos pontos podem ser identificados no quadro 3.

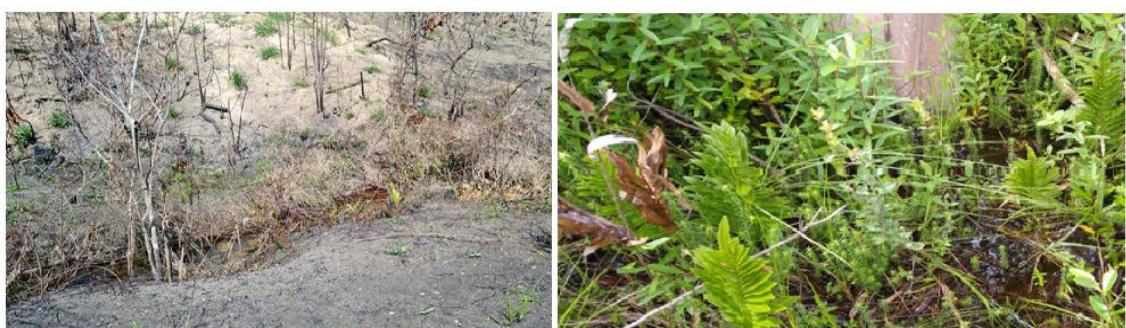
Figura 13 – Vista do ponto C1 localizado no córrego Capão da Onça no Distrito Federal (a - no período seco após passagem do fogo) e (b - no período chuvoso).

por um incêndio. A vegetação ripária no trecho diretamente afetado pelo fogo estava completamente destruída, com a restauração da cobertura vegetal ocorrendo apenas nas áreas subsequentes ao impacto do incêndio. Nas proximidades da margem do córrego, foram observados trechos com sinais de erosão, resultado da falta de proteção proporcionada pela vegetação ripária. A ausência desta cobertura contribui para a instabilidade do solo, conforme ilustrado na Figura 13a.

Estação chuvosa: O acesso ao córrego foi realizado através de vegetação herbácea e arbustiva que rebrotaram após incêndio ocorrido durante a estação seca do ano de 2023. Observou-se que os pontos de erosão próximos às margens do córrego haviam sido parcialmente recobertos pela regeneração da vegetação herbácea rasteira, como ilustrado na Figura 13b.

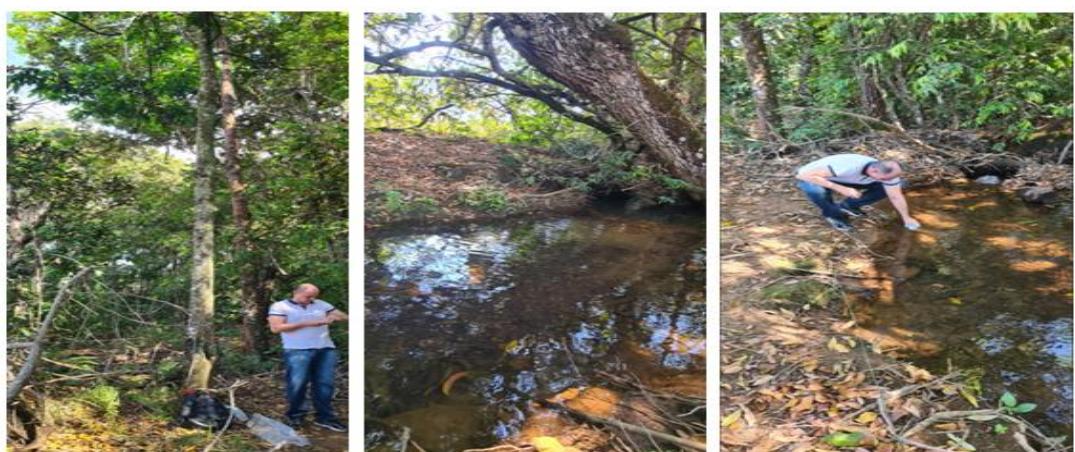
Figura 15 – Vista do ponto C2 no córrego Capão da Onça, à jusante do ponto de coleta da CAESB (CAP.CON.001) no Distrito Federal.

Estação seca: O acesso ao ponto foi feito por meio de uma trilha de chão batido, que leva até o início da vegetação de Mata de Galeria, a qual se estende ao longo de todo o leito do córrego, conforme mostrado na figura 15. Na margem, onde o acesso foi realizado, a Mata de Galeria tinha aproximadamente 20 metros de largura, com árvores que variavam de 8 a 15 metros de altura.

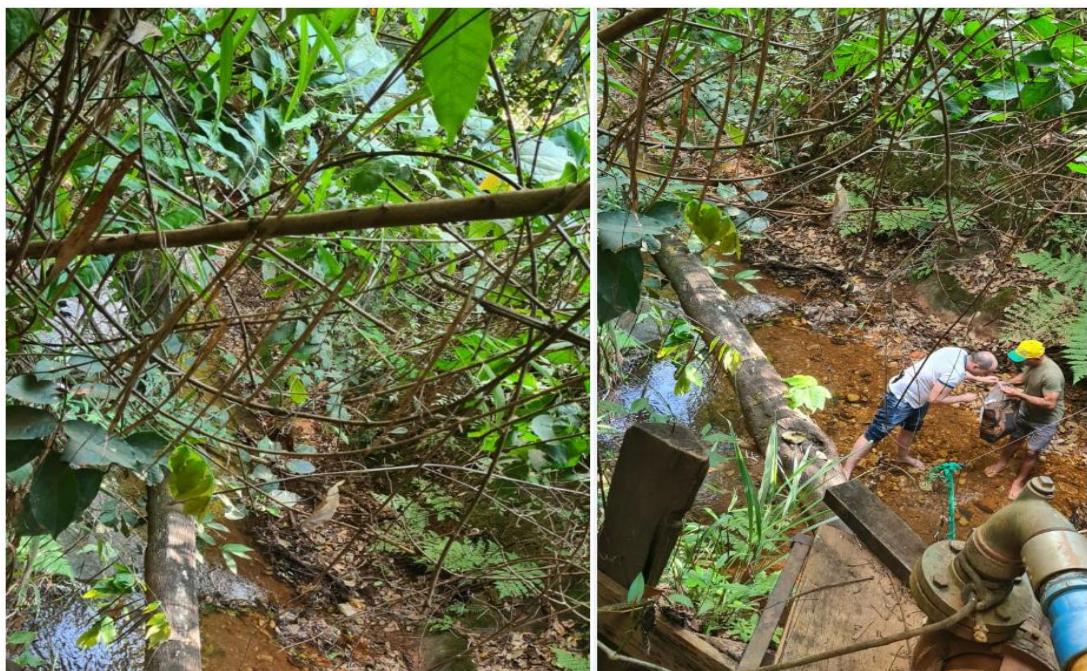
Figura 17 – Vista do ponto C3 e da bomba utilizada para levar água para região de lavoura e residências.

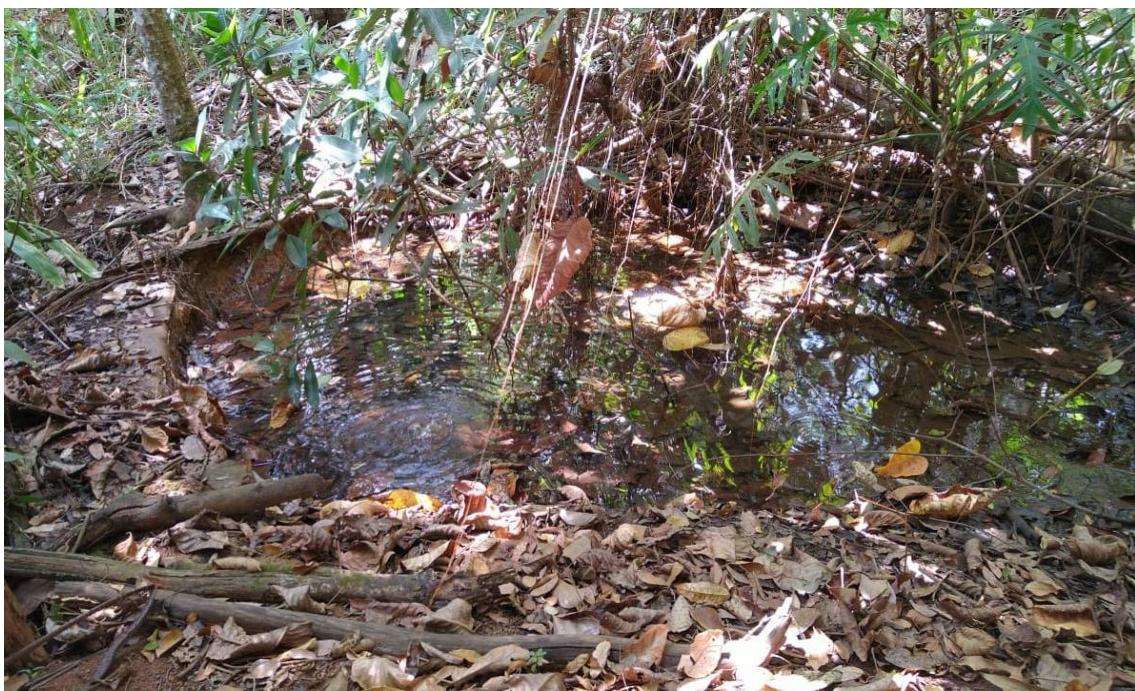
Figura 19 – Vista do ponto B1, nascente do córrego Bucanhão no Distrito Federal.

A nascente possui uma contenção para captura de água e utilização doméstica, figura 19. Devido a contenção de água, os seixos são ausentes e há muita deposição de lama no leito do córrego. A água não apresenta odor e é inodora, sem presença de óleos, graxas ou depósitos de materiais flutuantes como espuma.

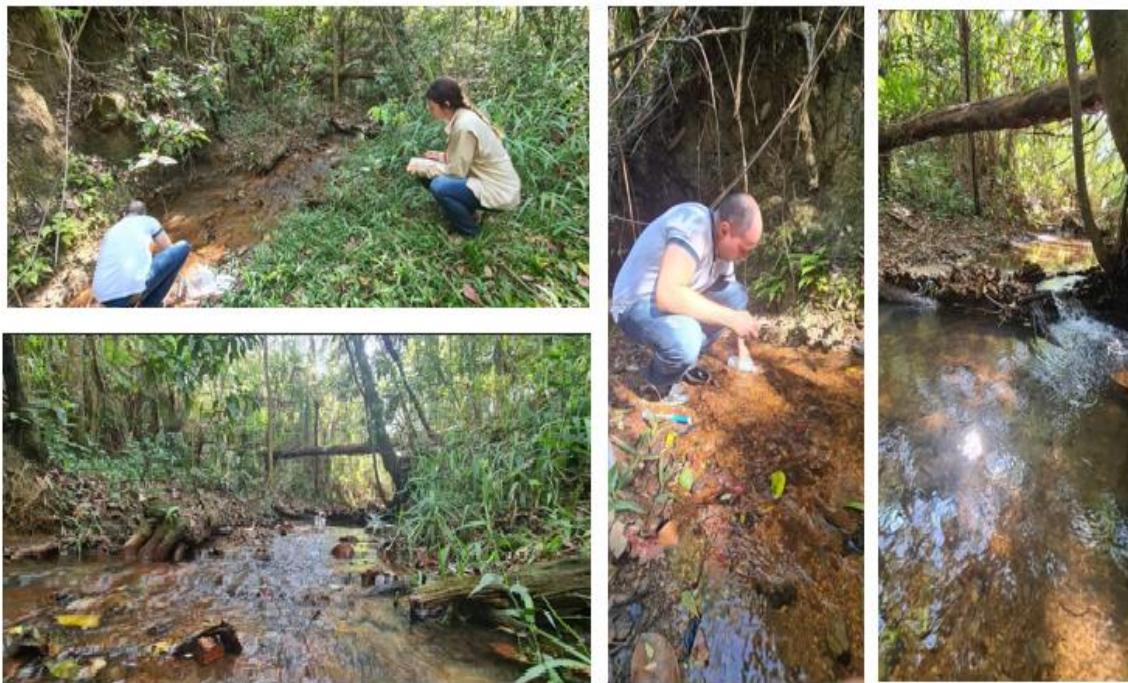
Figura 21 – Vista do ponto B2 no córrego Bucanhão no Distrito Federal.

A cor da água era transparente, sem odor, no fundo do córrego foi possível identificar cascalhos e pedras, os seixos são abundantes, a correnteza é moderada, sem a presença de fauna aquática visível (figura 21). Não foi encontrado indícios de despejo de esgoto ou fossas sépticas.

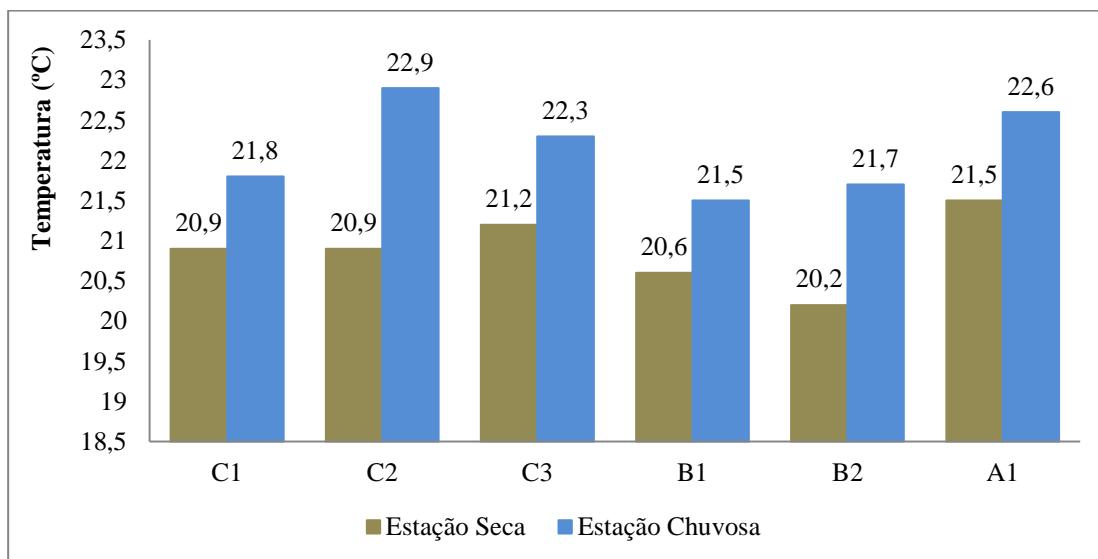
Figura 24 – Variação da temperatura (°C) nos pontos de coleta no Córrego Capão da Onça (C1; C2; C3), Córrego Bucanhão (B1; B2) e Rio Descoberto (A1) no Distrito Federal.

A temperatura da água nos rios e córregos geralmente aumenta do período seco para o período chuvoso conforme apontado por Allan (2004). De acordo com esse autor, a água da chuva que escorre pelas superfícies aquáticas pode estar mais quente, especialmente se passar por áreas expostas ao sol. Esse escoamento pode elevar a temperatura da água nos rios e córregos.

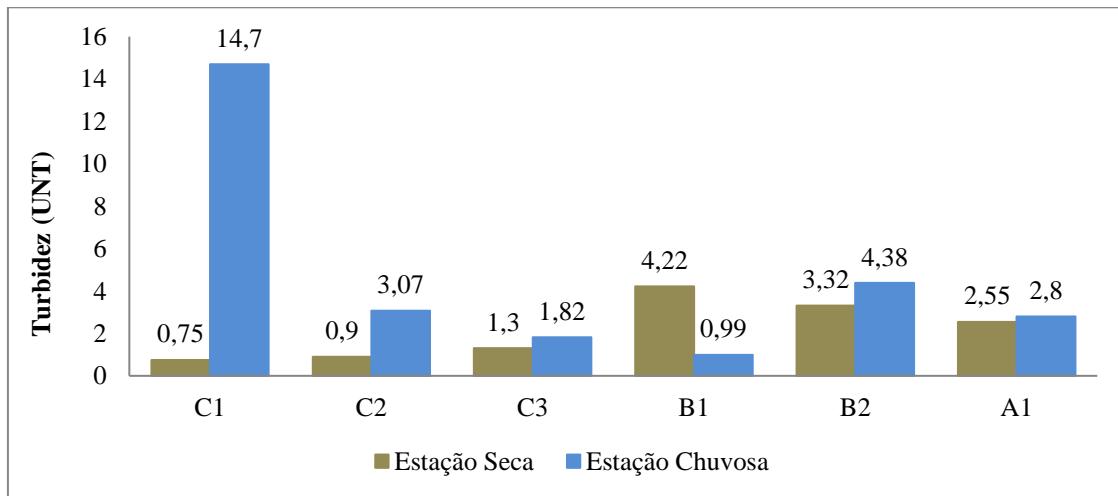
Figura 25 – Variação da turbidez (UNT) nos pontos de coleta no Córrego Capão da Onça (C1; C2; C3), Córrego Bucanhão (B1; B2) e Rio Descoberto (A1) no Distrito Federal.

Na presente pesquisa, na estação chuvosa, o Córrego Capão da Onça no ponto C1, apresentou valor de turbidez de 14,7 UNT que destoou dos valores observados nos demais pontos de análise (figura 25), como também da série histórica da CAESB para este córrego. Foi possível observar, de acordo com o resultado do PRAVIA, que a região

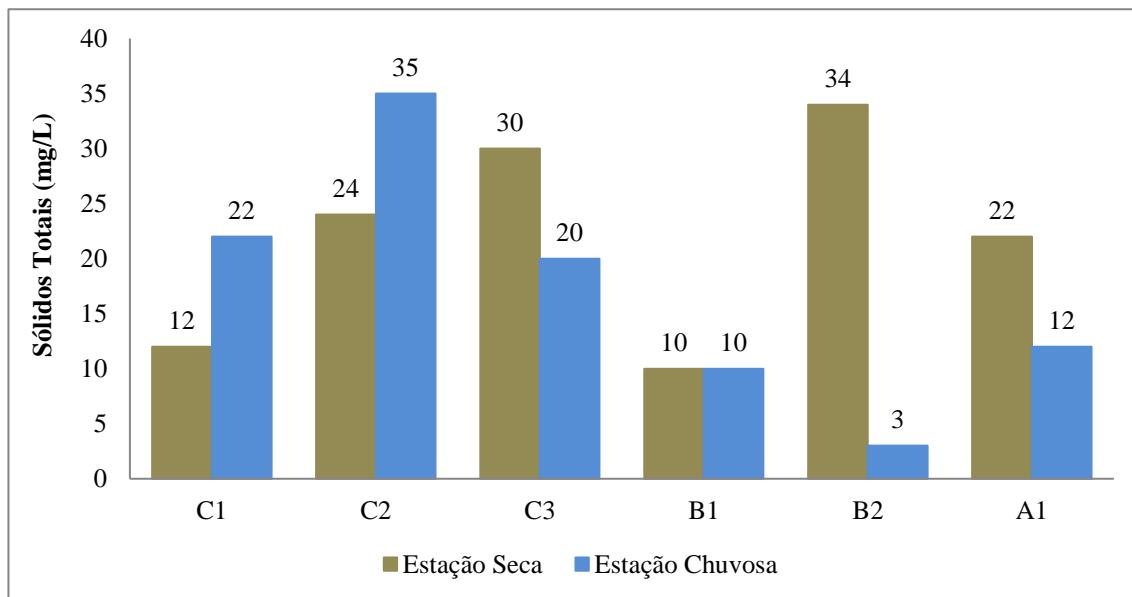
Figura 26 – Variação da concentração do sólidos totais (mg/L) nos pontos de coleta no Córrego Capão da Onça (C1; C2; C3), Córrego Bucanhão (B1; B2) e Rio Descoberto (A1) no Distrito Federal.

A concentração de sólidos totais nos ecossistemas aquáticos lóticos está fortemente relacionada a todas as impurezas encontradas no curso da água, exceto os gases (VON SPERLING, 2014). A entrada de sólidos nas águas pode ocorrer de forma natural por meio dos processos erosivos, organismos e detritos orgânicos ou de forma antrópica pelo lançamento de lixo e esgoto, ou ainda pelo uso do solo no entorno (NUNES, 2008).

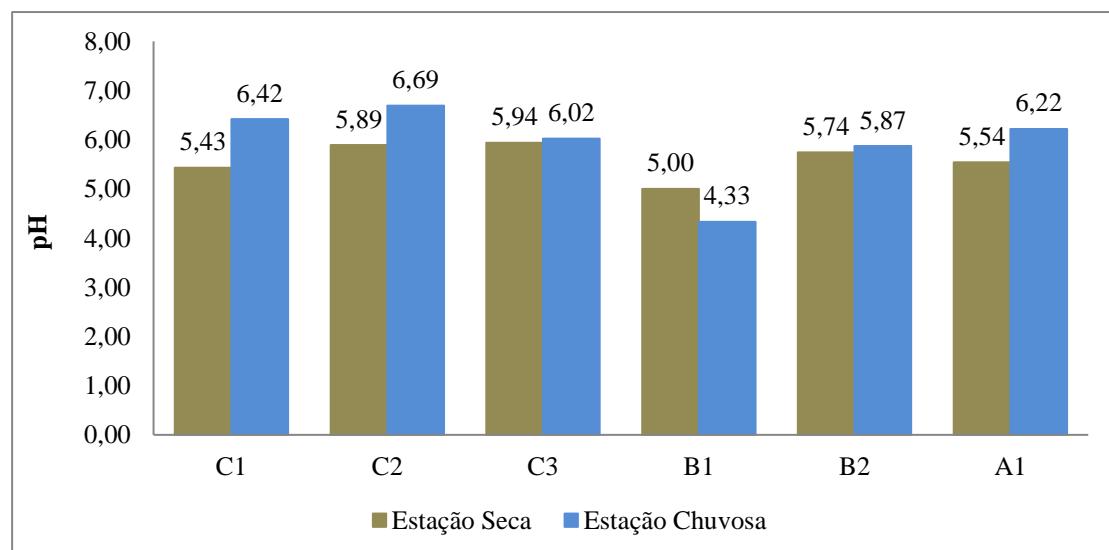
Figura 27 – Variação do potencial hidrogeniônico (pH) nos pontos de coleta no Córrego Capão da Onça (C1; C2; C3), Córrego Bucanhão (B1; B2) e Rio Descoberto (A1) no Distrito Federal.

A resolução CONAMA 357/2005 estabelece que a faixa ideal de pH deve variar de 6 a 9. Dessa forma, verifica-se que na estação seca os valores de pH estiveram fora do

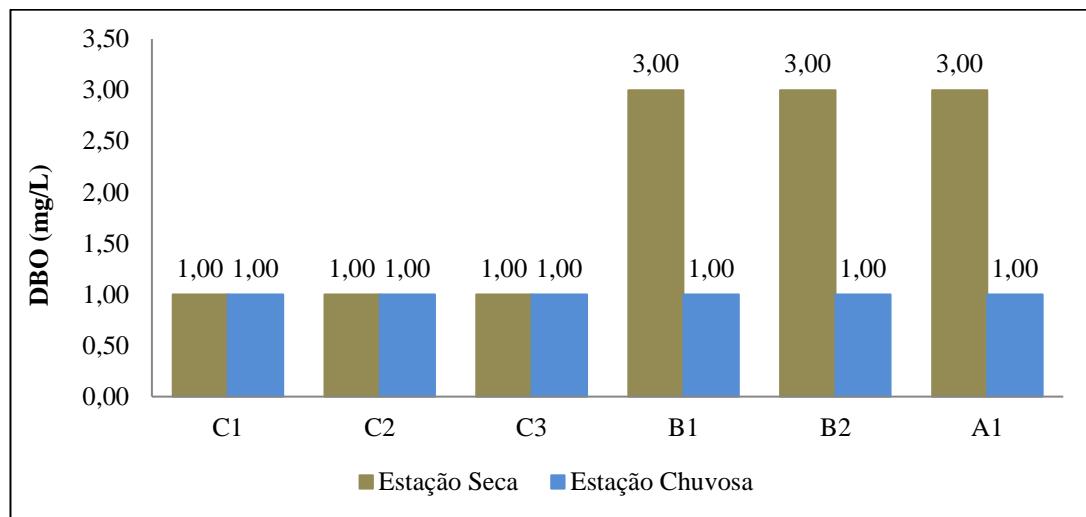
Figura 28 - Variação da concentração da Demanda Bioquímica de Oxigénio (mg/L) nos pontos de coleta no Córrego Capão da Onça (C1; C2; C3), Córrego Bucanhão (B1; B2) e Rio Descoberto (A1) no Distrito Federal.

Os valores de DBO na região é explicado pela ausência de águas poluídas, uma vez que, as águas não poluídas ou limpas têm elevadas concentrações de oxigênio dissolvido, baixa DBO, beirando o ponto de saturação (PASSOS, MUNIZ, OLIVEIRA-FILHO; 2018). Assim, a Demanda Bioquímica de Oxigênio é indicador que determina indiretamente a concentração de matéria orgânica biodegradável através da demanda de oxigênio exercida por microrganismos através da respiração, assim, a conformidade de todos os pontos nos leva a concluir que existe grande possibilidade de não haver fonte poluidora nas imediações dos córregos.

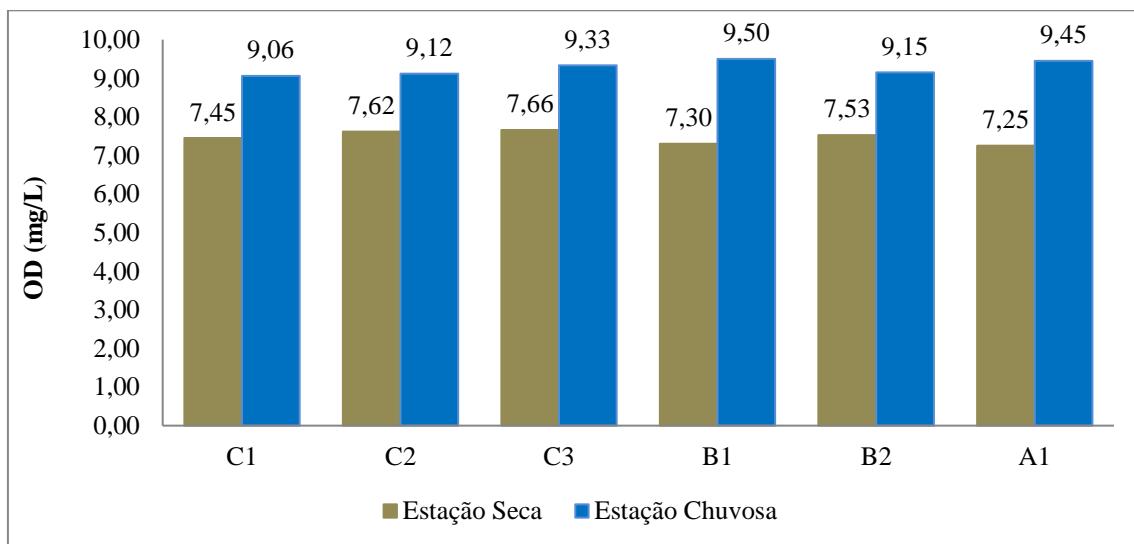
Figura 29 - Variação da concentração de oxigênio dissolvido - OD (mg/L) nos pontos de coleta no Córrego Capão da Onça (C1; C2; C3), Córrego Bucanhão (B1; B2) e Rio Descoberto (A1) no Distrito Federal.

A concentração de oxigênio dissolvido é fundamental para a biota aquática porque o oxigênio é essencial para a respiração celular de muitos organismos aquáticos, incluindo peixes, invertebrados e microorganismos.

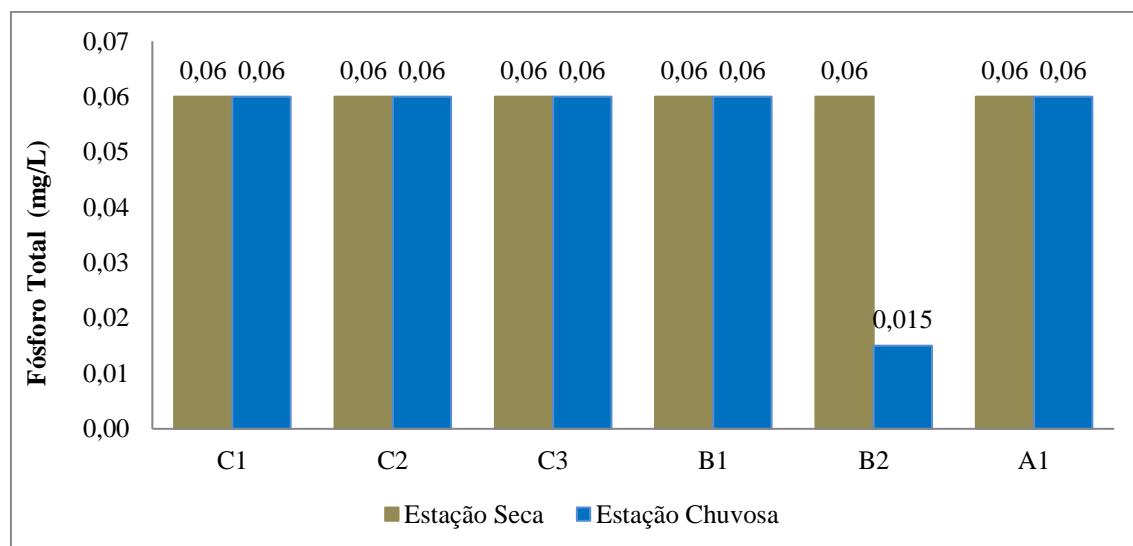
Figura 30 - Variação da concentração de fósforo total (mg/L) nos pontos de coleta no Córrego Capão da Onça (C1; C2; C3), Córrego Bucanhão (B1; B2) e Rio Descoberto (A1) no Distrito Federal.

Sabe-se que a presença de fósforo em um ambiente aquático se dá na forma orgânica e inorgânica. O fósforo orgânico aparece associado à matéria orgânica (proteínas e aminoácidos), já o fósforo inorgânico se encontra na forma de ortofosfato e polifosfatos (JORDÃO; PESSÔA, 2011).

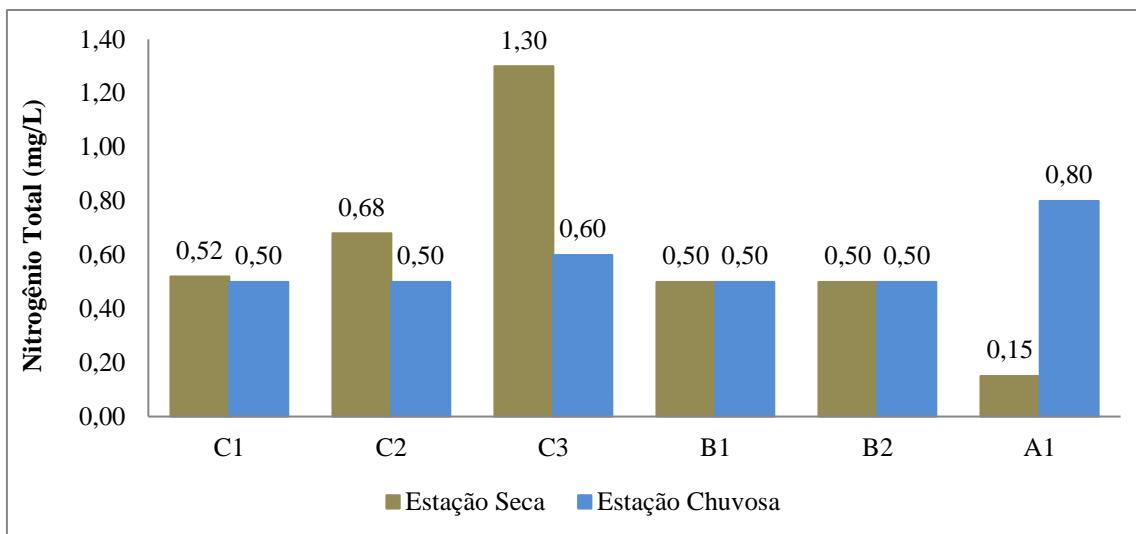
Figura 30 - Variação do nitrogênio total (mg/L) nos pontos de coleta no Córrego Capão da Onça (C1; C2; C3), Córrego Bucanhão (B1; B2) e Rio Descoberto (A1) no Distrito Federal.

O nitrogênio orgânico faz parte das moléculas de proteínas vegetais e animais, e sua presença no corpo hídrico indica uma poluição recente por esgoto bruto (NUVOLARI, 2011). O uso de fertilizantes nitrogenados na agricultura também pode resultar em escoamento superficial que carrega o nitrogênio para rios e lagos na estação chuvosa (ANA, 2023).

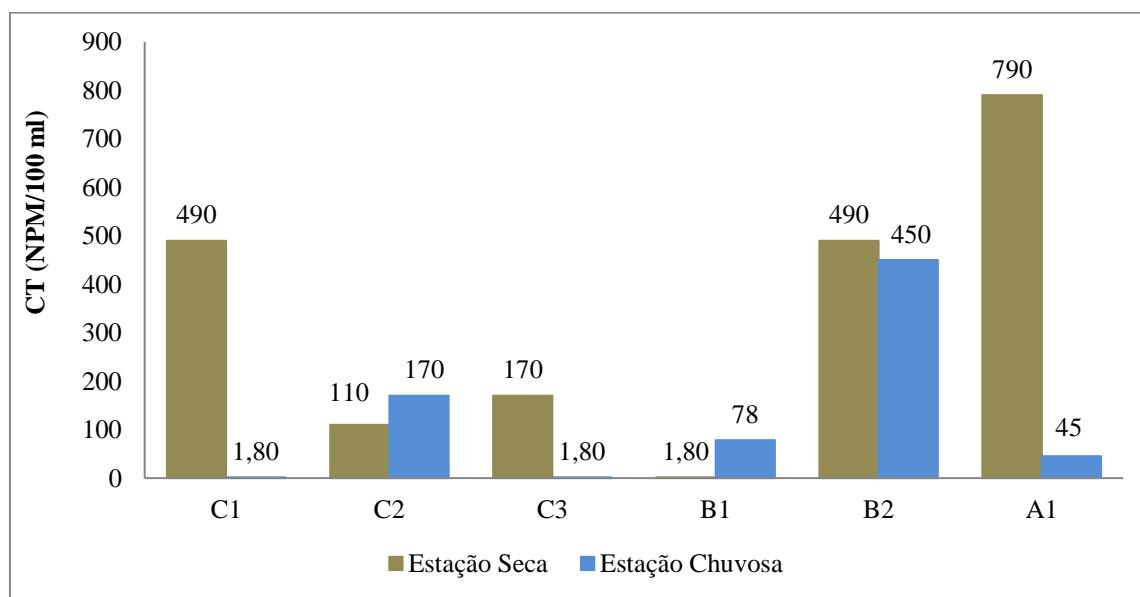
Figura 31 - Variação do nitrogênio total (mg/L) nos pontos de coleta no Córrego Capão da Onça (C1; C2; C3), Córrego Bucanhão (B1; B2) e Rio Descoberto (A1) no Distrito Federal.

Os coliformes termotolerantes são definidos na Resolução Conama nº 357/05 como sendo bactérias gram-negativas e em forma de bacilos, que podem estar presentes em fezes humanas e de outros animais homeotérmicos e são um importante parâmetro para determinação da qualidade da água de um sistema (BRASIL, 2005).
