**AVALIAÇÃO DA INTEGRIDADE ESTRUTURAL DE OBRAS DE ARTE  
ESPECIAIS EXISTENTES USANDO AEROFOTOGRAMETRIA E BIM**

DISSERTAÇÃO DE MESTRADO EM ESTRUTURAS E CONSTRUÇÃO CIVIL  
DEPARTAMENTO DE ENGENHARIA CIVIL E AMBIENTAL

**UNIVERSIDADE DE BRASÍLIA**

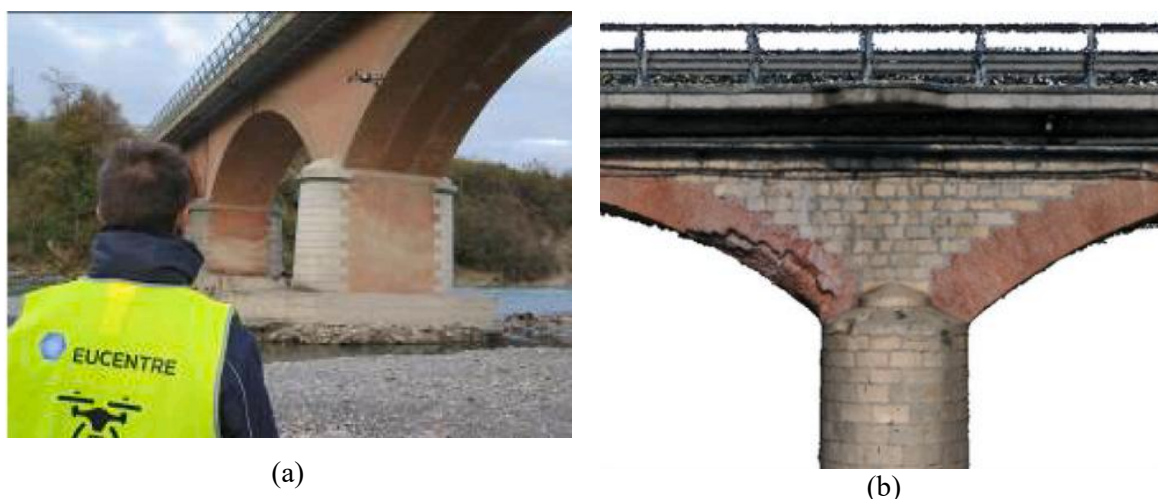
Figura 1.3 – Inspeção de ponte por aerofotogrametria com auxílio de drone. (a) Inspeção. (b) Modelo gerado.

Esta tecnologia vem ganhando espaço no mercado por possibilitar o registro fotográfico das condições da estrutura de forma próxima e de alta resolução sem gerar riscos à segurança dos trabalhadores, visto que o uso de drones substitui a necessidade de se usar equipamentos, como balancins e andaimes, para que a equipe de inspeção consiga alcançar certos elementos. Isto pode tornar o processo mais rápido e com maior custo-benefício (MANDIROLA *et al.*, 2022). As fotografias tiradas pelo drone podem ser compiladas e através de análises em diferentes softwares comerciais transformadas em um modelo 3D de forma a possibilitar diversas análises, assim como visto na Figura 1.3.

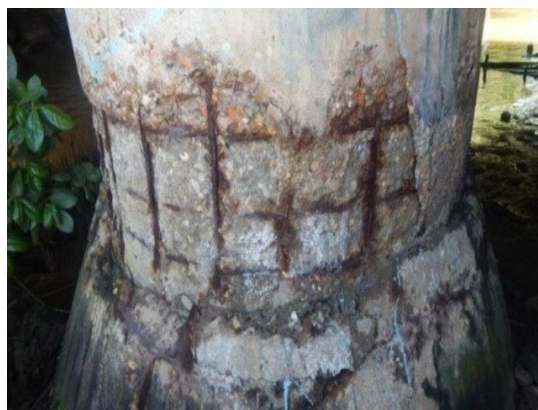
Figura 2.8 – Exemplo de corrosão de armadura. (Fonte: OLIVEIRA, 2020)

havendo uma redução da seção total da armadura e expondo o material para uma nova leva de oxidação, fator que pode reduzir consideravelmente a resistência estrutural e consequentemente a vida útil da estrutura se não for tratado em tempo adequado (TECNOSIL, 2017). Um exemplo de corrosão de armadura em um pilar pode ser visto na Figura 2.8.

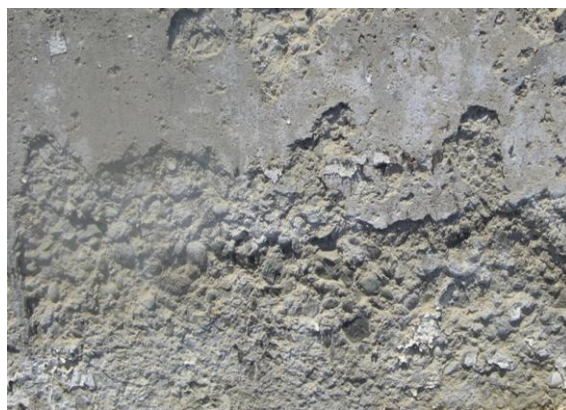
Figura 2.9 – Exemplo de desagregação. (Fonte: KARNAK, 2024)

A desagregação do concreto se dá pela perda da propriedade aglomerante do concreto, tornando os seus agregados livres (DNIT, 2004) e, segundo Bozio e Fisch (2023), esta patologia se dá como uma consequência do processo de corrosão, visto que os seus subprodutos se acumulam no interior do material e podem levar a tensões e variações de volume. Consequentemente, fenômeno é marcado pelo desarranjo das camadas externas do concreto e desintegração da massa da estrutura, o que gera deficiência na coesão e queda na resistência, visto que há uma diminuição da área efetiva de concreto (VASCONCELOS, 2018). Um exemplo de desagregação em concreto pode ser visto na Figura 2.9.

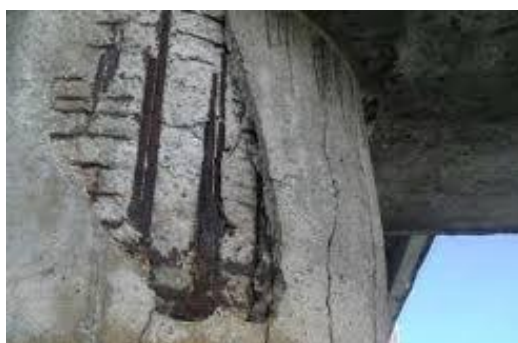
Figura 2.10 – Exemplo de deslocamento. (Fonte: SILVA *et al.*, 2018)

A patologia de deslocamento se trata da perda das camadas superficiais de concreto, podendo ocorrer de forma súbita ou gradual (EHRENBRING *et al.*, 2017). Este fenômeno pode advir de um conjunto de fatores como falhas de concretagem, recalques, corrosões e infiltrações (MONTEIRO, 2021). Assim como a desagregação, este fenômeno resulta na redução da área de concreto do elemento estrutural, podendo expor a armadura e deixando-a suscetível a corrosão. Isto acaba por reduzir a resistência e a vida útil da estrutura. Um exemplo de deslocamento de uma lasca de concreto em um pilar pode ser visto na Figura 2.10.

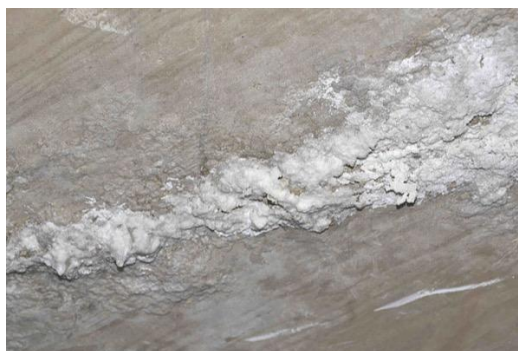
Figura 2.11 – Exemplo de eflorescência. (Fonte: ECIVIL, 2016)

A eflorescência se dá por um processo de lixiviação com o gás carbônico em função da infiltração de água no concreto, resultando na dissolução do cálcio presente no concreto e na formação de depósitos brancos de carbonato de cálcio na superfície do elemento, podendo levar até mesmo a formação de estalactites (BERTI; JUNIOR; AKASAKI, 2019). Tal fenômeno, pode levar a perda de resistência do concreto uma vez que aumenta a porosidade do material (PEREIRA, 2021). Um exemplo de depósito de carbonato de cálcio formado por causa do processo de eflorescência pode ser visto na Figura 2.11.

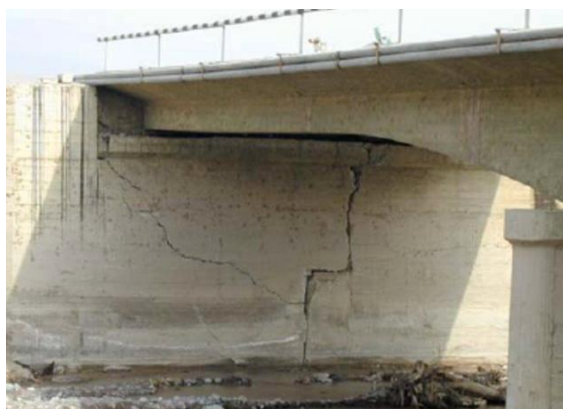
Figura 2.12 – Exemplo de fissura. (Fonte: PAPATZANI, 2002)

Segundo Souza e Ripper (1998), faz-se necessário avaliar a fissura quanto a sua abertura (cuja abertura limite no Brasil é delimitada pela NBR 6118 (ABNT, 2023) e evolução no decorrer do tempo de forma a entender-se a tendência de crescimento da fissura e a urgência de intervenção. Um exemplo de fissuração excessiva em uma cortina de uma ponte pode ser visto na Figura 2.12.

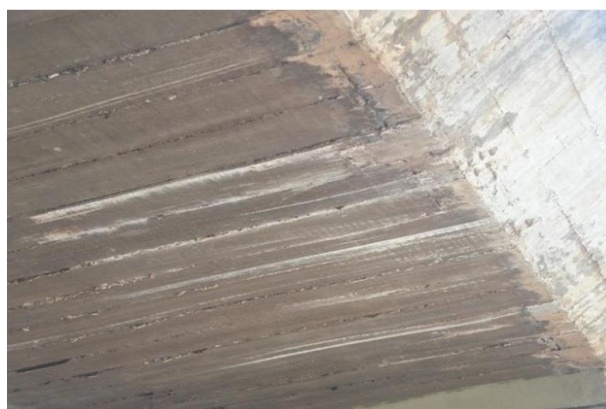
Figura 2.14 – Exemplo de abrasão. (Fonte: PAVONI, 2019)

A abrasão do concreto é o desgaste da superfície da estrutura em função do atrito mecânico, muitas vezes causado pelo tráfego de veículos, principalmente o topo de ônibus e caminhões no tabuleiro, resultando na diminuição da área de concreto e, conseqüentemente, da resistência do elemento (WINKEL, 2019). Além disto, a abrasão pode levar a exposição da armadura a qual estará suscetível ao atrito e à corrosão. Um exemplo de abrasão de um tabuleiro pode ser visto na Figura 2.14.

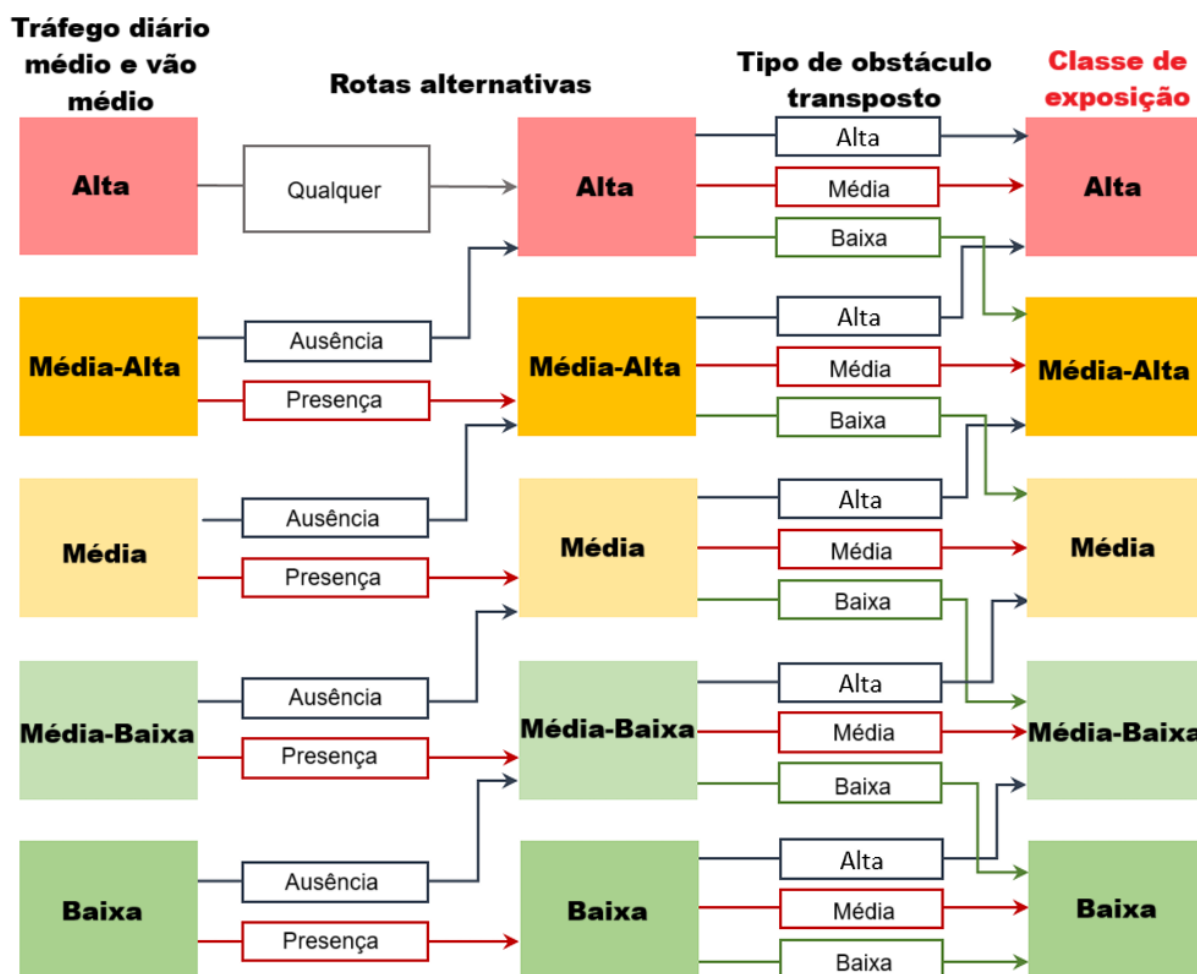
Figura 2.20 – Fluxograma para determinação da classe de exposição estrutural final. (Fonte: MIMS, 2022, traduzido)

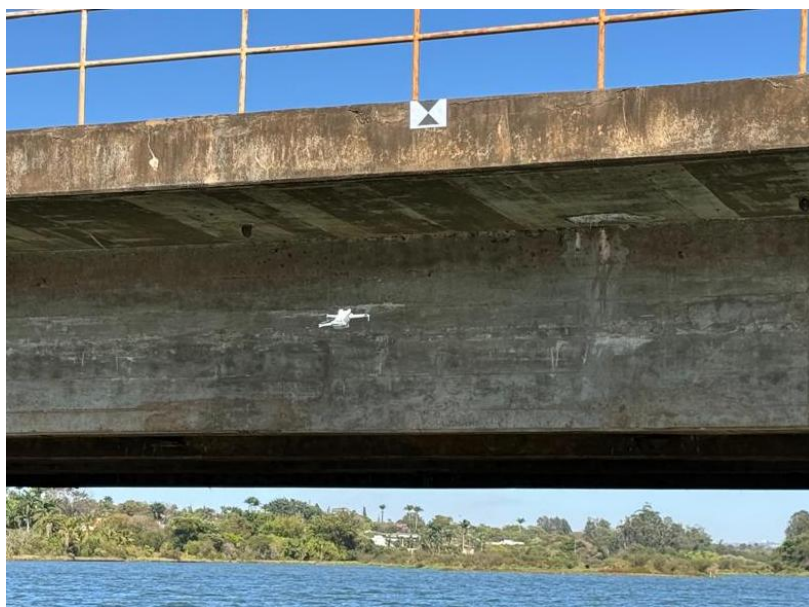
Figura 3.8 – Alvo na lateral do tabuleiro. (Fonte: autor)

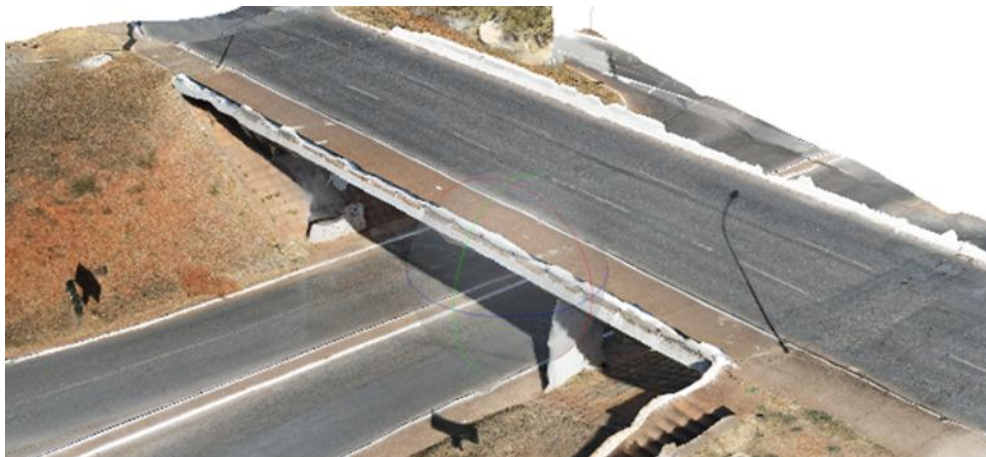
Figura 3.11 – Modelo 3D gerado via Agisoft Metashape®. (Fonte: SILVA *et al.*, 2024)

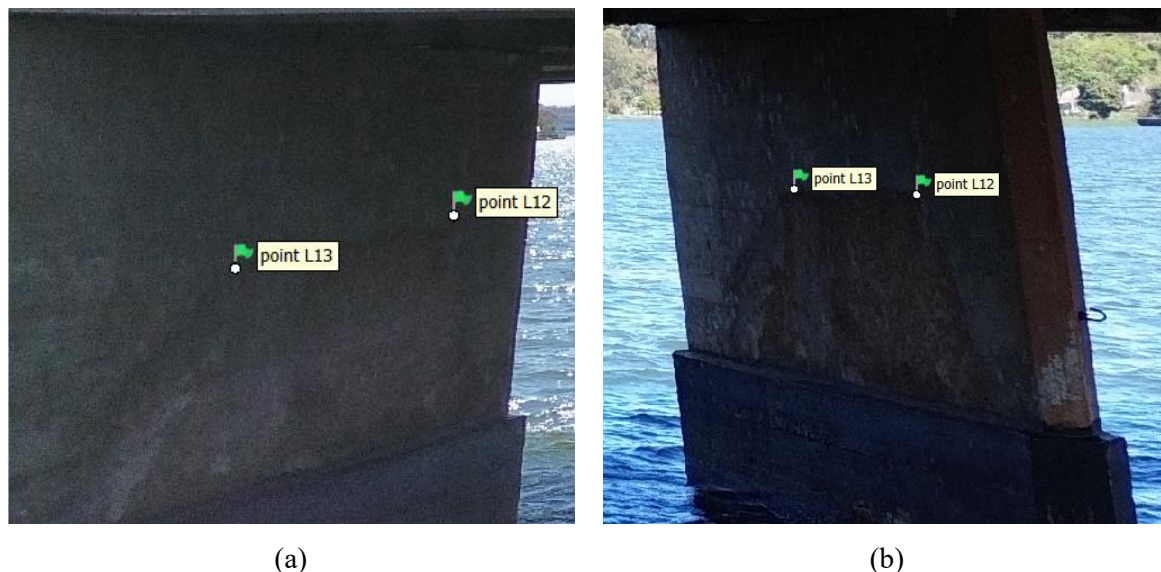
Figura 3.12 – Exemplo de marcadores no Agisoft Metashape® em fotos de diferentes posições. (Fonte: autor)

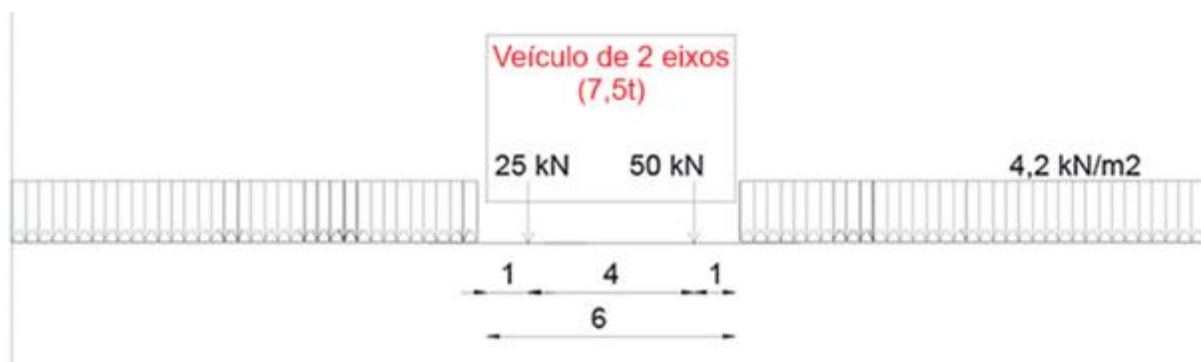
Figura 3.15 – Trem-tipo para veículos leves – 7,5 toneladas. (Fonte: MIMS, 2022, traduzido).

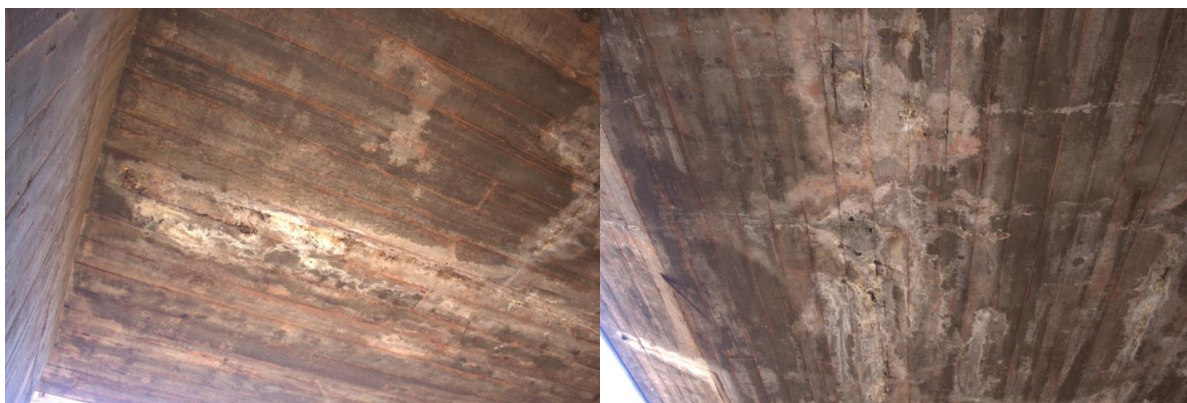
Figura 3.19 – Exemplo de patologias encontradas durante inspeção. (Fonte: autor).

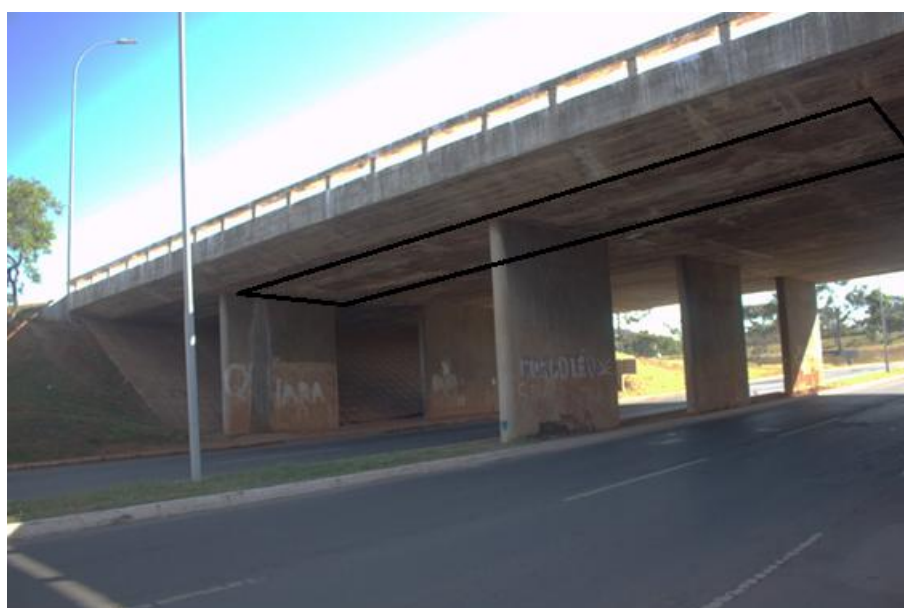
Figura 3.20 – Localização das patologias encontradas durante a inspeção. (Fonte: autor).

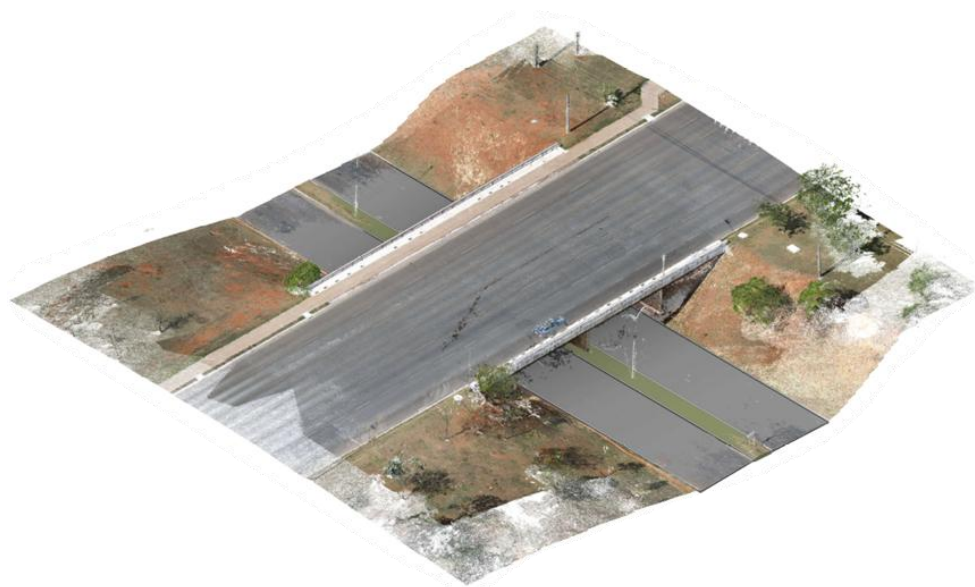
Figura 4.2 – Superfícies de contorno da OAE 1 – Vista com modelagem. (Fonte: autor)

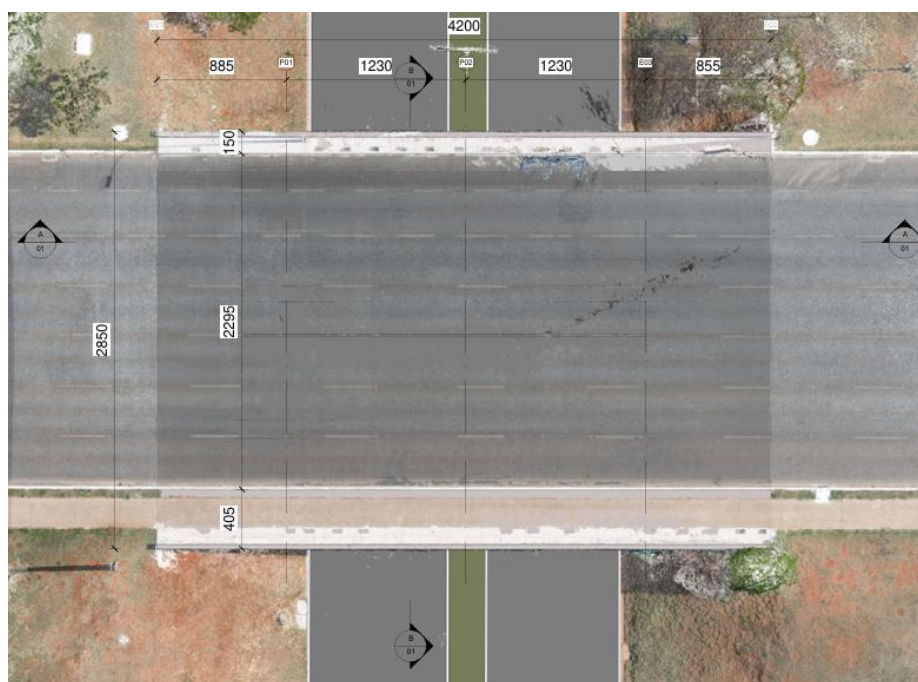
Figura 4.3 – Superfícies de contorno da OAE 1 – Implantação com modelagem. (Fonte: autor)

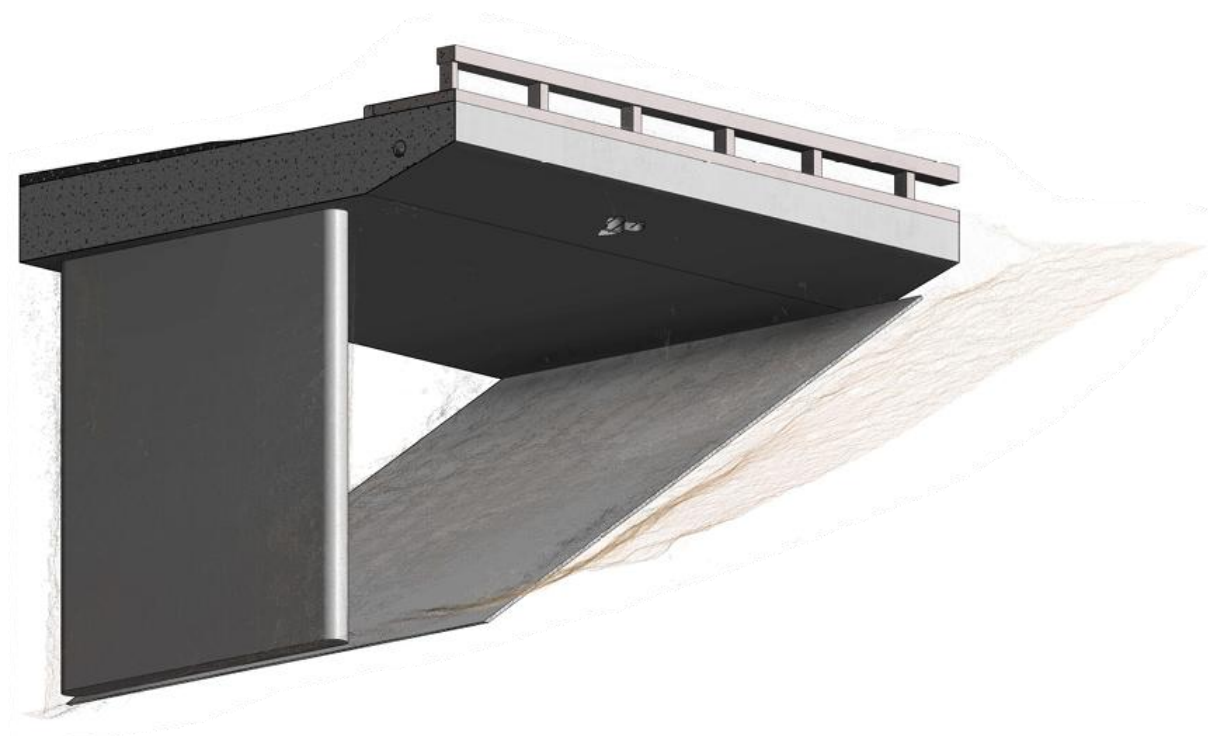
Figura 4.11 – Modelo BIM da OAE 1 – Isométrico da patologia. (Fonte: autor)

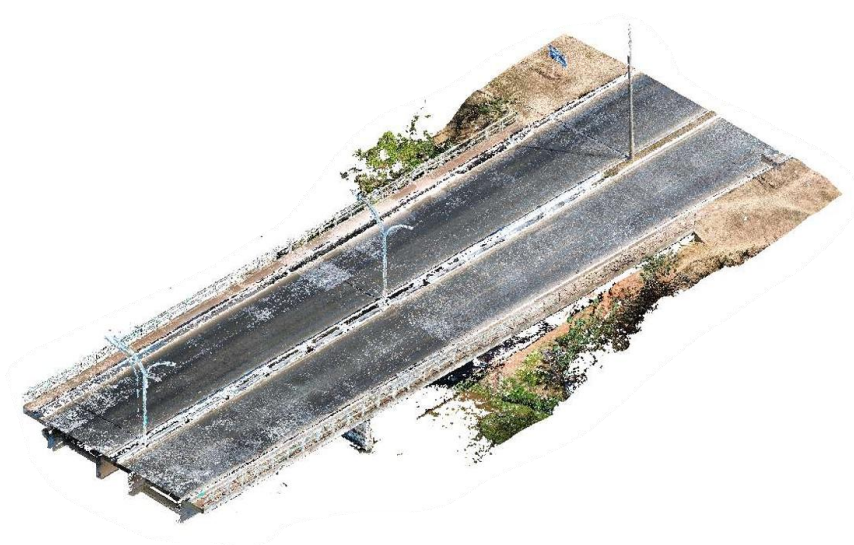
Figura 4.13 Superfícies de contorno da OAE 2 – Encontro Asa Sul – Vista sem modelagem. (Fonte: autor)

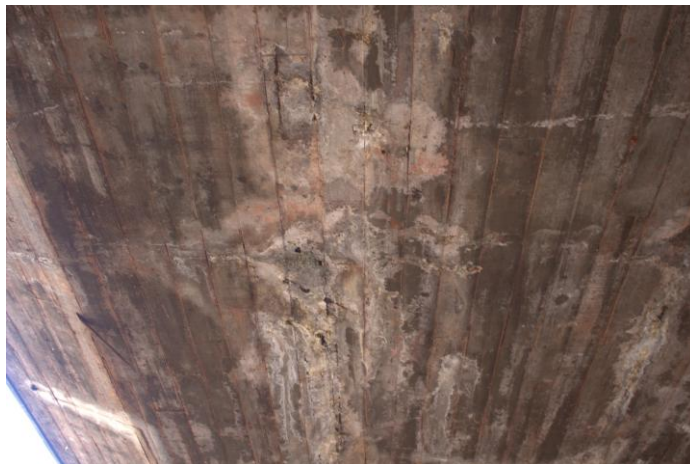
Figura 4.28 Exemplo de patologia do tabuleiro da OAE1 entre os pilares 1 e 4. (Fonte: autor)

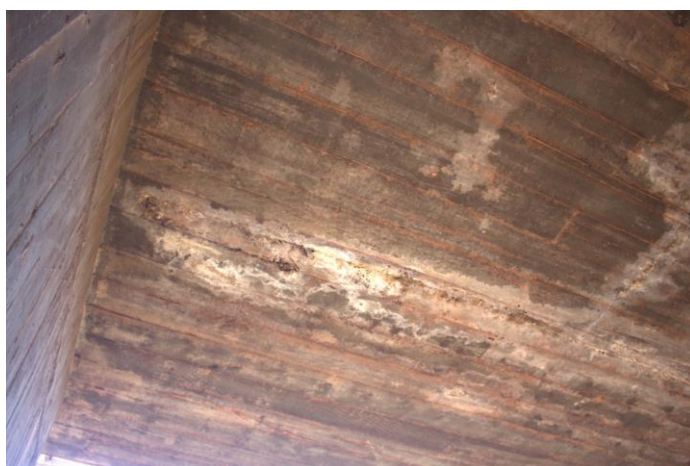
Figura 4.30 Exemplo de patologia do tabuleiro da OAE1 atrás do pilar 7. (Fonte: autor)

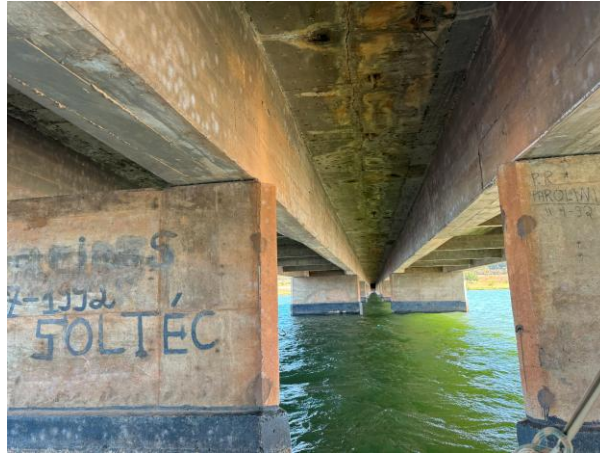
Figura 4.31 Exemplo 1 de patologia do tabuleiro da OAE2. (Fonte: autor)
