## INTERVENÇÃO NAS FACHADAS DA BIBLIOTECA CENTRAL DA UnB.

Análise crítica das estratégias para conservação do concreto aparente

Em 2018 e 2019, a Universidade de Brasília contratou inspeções prediais que identificaram problemas de infiltração na área de acervo da Biblioteca Central (BCE), bem como fissuras estruturais nos elementos de concreto da envoltória do edifício. Os laudos de vistoria e os diagnósticos técnicos, elaborados por equipe especializada, juntamente com os projetos, especificações técnicas, acervo fotográfico e produções científicas sobre o edifício, constituem o conjunto documental que fundamenta as análises desenvolvidas neste trabalho.

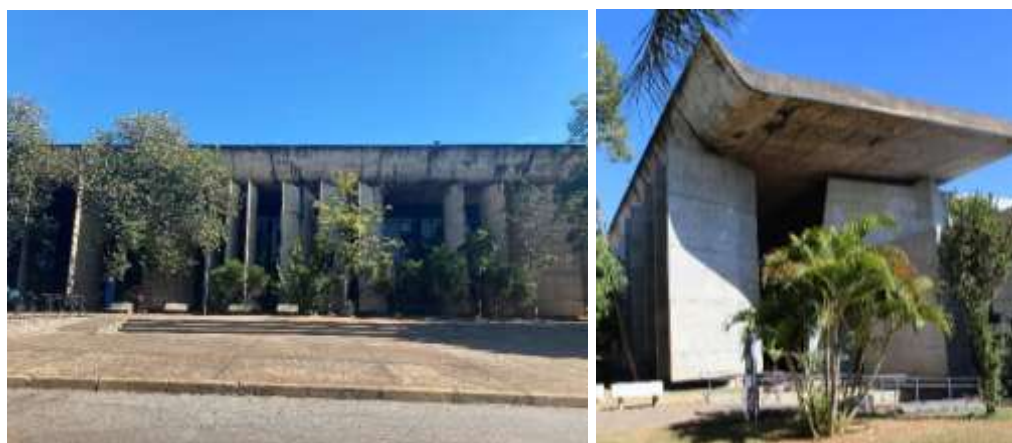
Figura 1: Biblioteca Central: fachada do bloco central, brises e cobertura.

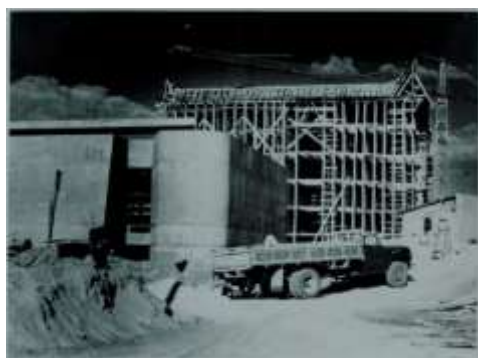
Figura 5: Montagem das formas de madeira para concretagem dos brises e da cobertura noroeste em 18 de fevereiro de 1971.

Na construção da BCE, a opção pelo concreto moldado *in loco*, com o uso de formas de madeira, destaca-se pelo processo artesanal de construção como meio para a obtenção de maior plasticidade volumétrica (Figuras 5 e 7), em oposição à lógica da pré-fabricação que vinha sendo implementada no *campus* Darcy Ribeiro da UnB. Esta escolha, que se destacou em um período de avanço industrial e expansão de sistemas pré-fabricados, demonstra uma valorização da expressão tectônica (Figuras 6 e 8), especialmente na possibilidade do controle do processo artesanal durante a construção.

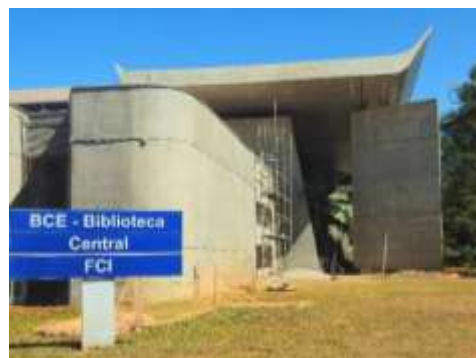
Figura 6: Brises e cobertura noroeste, após intervenção em 2025.

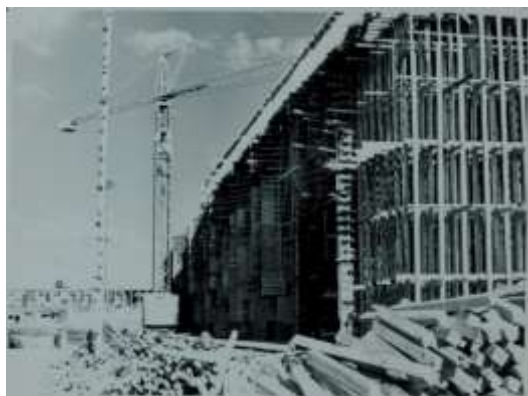
Figura 7: Montagem das formas de madeira para concretagem dos brises e cobertura da fachada sudeste em 18 de fevereiro de 1971.

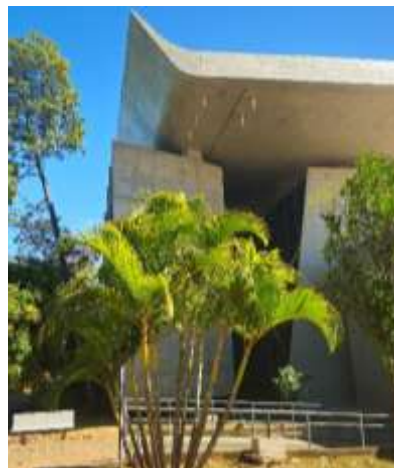
Figura 8: Brises e cobertura da fachada sudeste, após intervenção em 2025.

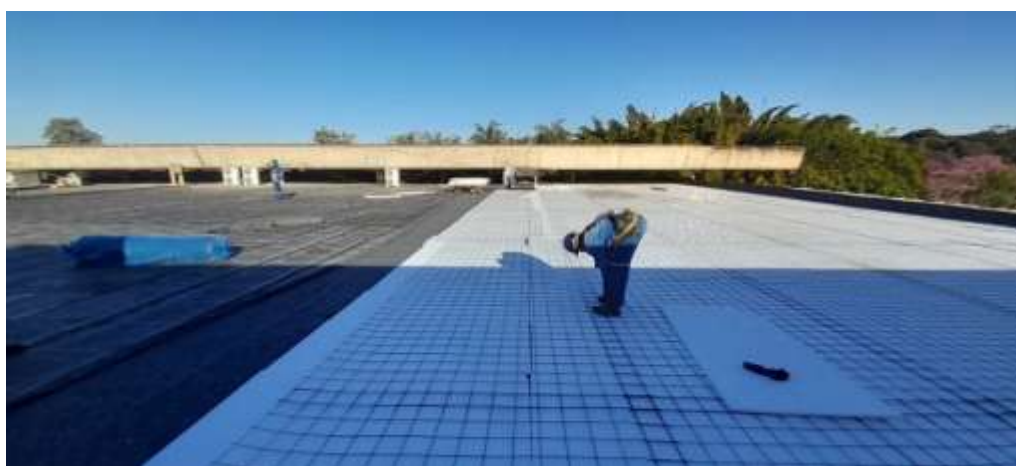
Figura 10: Aplicação de geotêxtil, camada de poliestireno expandido e malha de aço para composição de proteção mecânica sobre a camada de manta asfáltica da cobertura central.

Finalizada a cura da camada de regularização, foi aplicado primer asfáltico a frio, com função de preparo da base e elemento de ligação entre o substrato e a manta. Em seguida, foi executada a camada de impermeabilização flexível composta por manta de asfalto modificado com polímeros elastoméricos de 4mm de espessura aderida ao substrato com asfalto elastomérico derretido a temperatura entre 180°C e 200°C.

Foram observadas sobreposições mínimas de 10 cm e pintura das emendas com asfalto elastomérico. Após a colagem da manta, foi realizado teste de estanqueidade para verificar o desempenho do sistema, utilizando uma lâmina d'água mínima de 5 cm por 72 horas. Após o teste de estanqueidade, foi estendida a camada separadora - geotêxtil com gramatura de 300 g/m<sup>3</sup> - sobre a manta asfáltica, para evitar que os esforços mecânicos atuantes e as dilatações térmicas das camadas complementares do sistema afetem a manta (Figura 10).

A proteção mecânica das superfícies horizontais das lajes foi executada em concreto armado, e nas superfícies verticais se utilizou argamassa estruturada com tela plástica aplicada sobre ponte de aderência (Figuras 11 e 12). Nas coberturas noroeste e sudeste, foram empregadas placas de poliestireno expandido para isolamento térmico. As juntas perimetrais de retração e dilatação térmica foram preenchidas com mastique asfáltico.

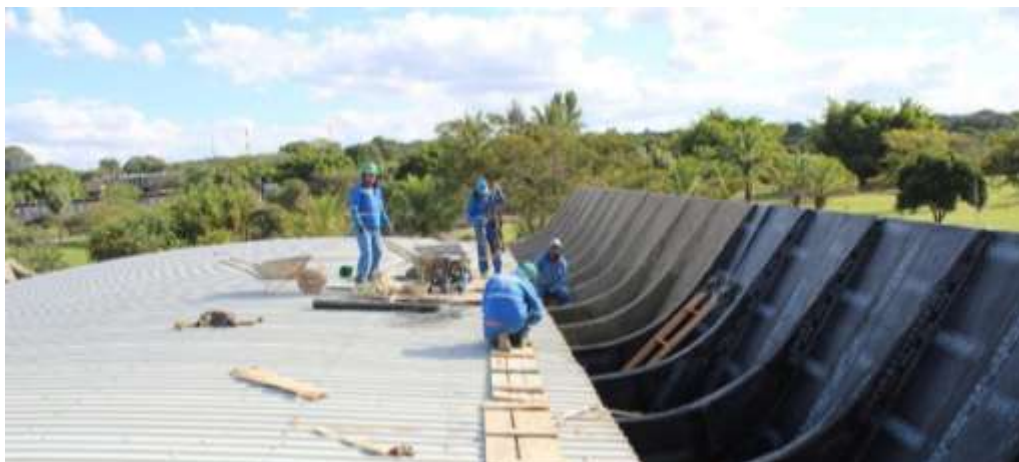
Figura 11: Aplicação de manta asfáltica e proteção mecânica sobre a estrutura da cobertura norte.

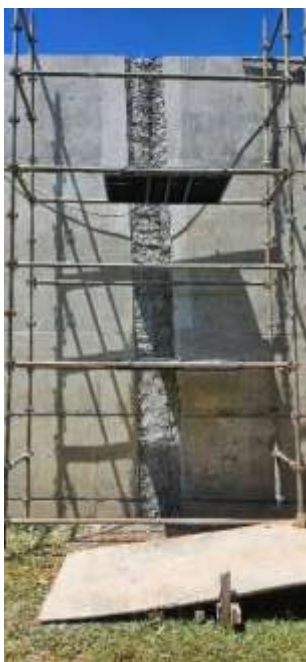
Figura 13: Abertura de trecho com trinca.

As ações de intervenção nas fachadas incluíram a recuperação do concreto aparente para restaurar a sua integridade estrutural, com base no diagnóstico realizado (Universidade de Brasília, 2019). Após o teste de percussão na superfície, em todas as áreas danificadas, foi feita a remoção do concreto desagregado com o uso de marteletes leves. A delimitação dos trechos removidos foi executada com disco de corte (Figura 13), perfazendo um retalho bem definido da área a ser recuperada.

As armaduras oxidadas foram tratadas. Após a limpeza, as armaduras receberam proteção anticorrosiva e, em casos de perda de seção superior a 20%, as barras foram substituídas. As cavidades no concreto foram preenchidas com argamassa polimérica com cura úmida. Fissuras existentes, mas sem deslocamento ou desagregação, foram limpas, colmatadas com adesivo epóxi e injetadas com resina (Figura 14). A Figura 15 mostra o acabamento dos

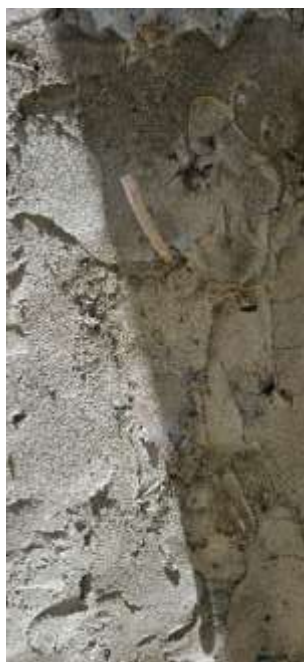
Figura 14: Detalhe do reparo com o bico de injeção de resina.

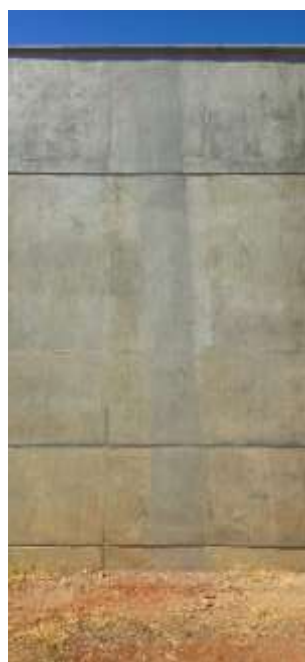
Figura 15: Acabamento após tratamento.

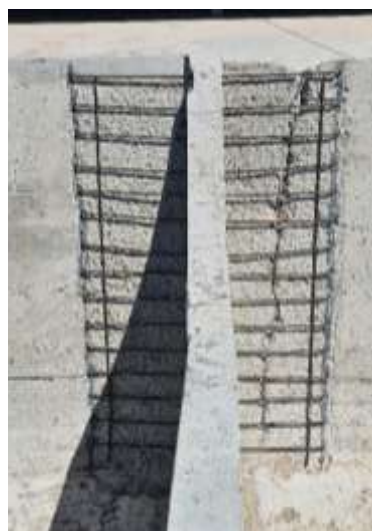
Figura 17: Detalhe da execução de reparo de fissura na laje de cobertura.

trechos recuperados e tratados, e as Figuras 16 e 17, os detalhes de tratamento das fissuras da cobertura.

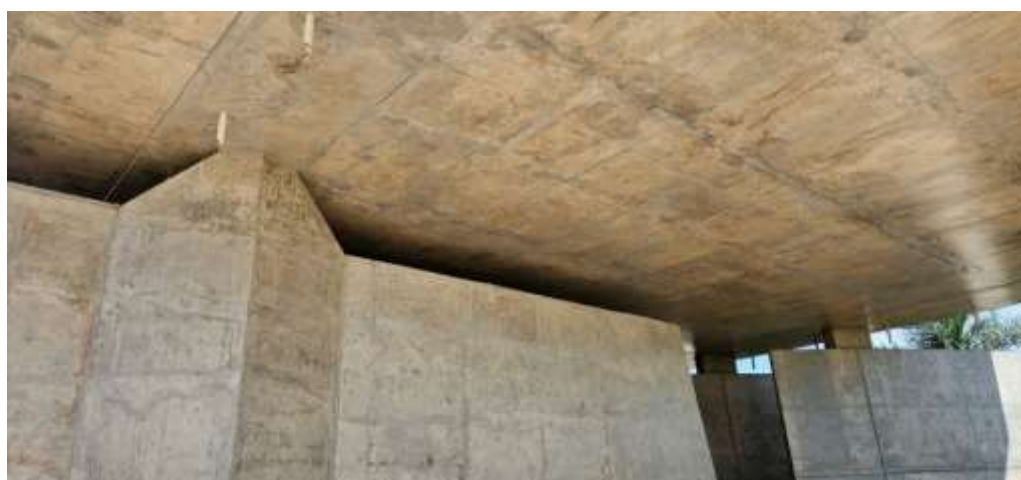
Figura 19: Fundo da laje de cobertura noroeste após recuperação e tratamento.

O tratamento e acabamento da superfície englobou o estucamento com argamassa de cimentos Portland CP-II-F-32 e branco estrutural CPB-40 para homogeneizar a coloração do concreto aparente, a aplicação de solução realcalinizadora para restaurar o pH do concreto em áreas carbonatadas e, por fim, a aplicação de verniz acrílico monocomponente disperso em água para proteger a superfície aparente contra intempéries e agentes agressivos (Figura 19).

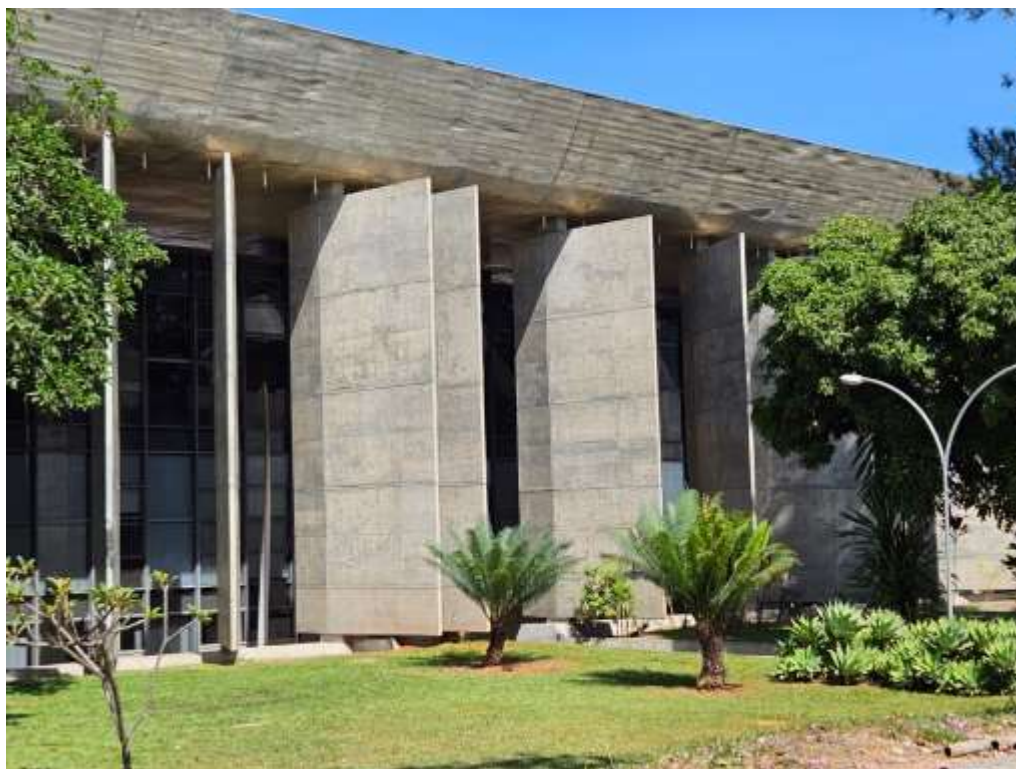
Na Figura 20, observa-se que as emendas das formas de madeira deixaram suas marcas no concreto aparente, assim como as juntas frias de concretagem coincidem com as juntas dos painéis de forma. Além disso, como parte inerente à técnica de montagem das formas e da concretagem *in loco*, evidenciam-se

manchas no concreto em diferentes tonalidades, resultantes da falha na limpeza interna e da absorção de água das formas antes da concretagem do novo ciclo.

Figura 20: Superfícies de concreto aparente da Biblioteca Central, marcadas pelo desenho original das formas, mesmo após recuperação e tratamento.
